RAPORTTI

NISSNIKUN ALAKOULU HAJUHAITTASELVITYS

9.4.2015

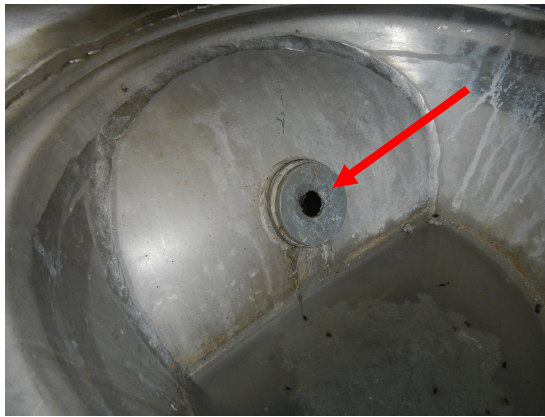
Keittiön lattiakaivon rassitulpassa havaittiin reikä (*Kuva 1*). Viemärikaasut vuotavat reiän kautta keittiötilaan aiheuttaen hajuhaittaa. Huoltomiehelle ilmoitettiin asiasta ja hän tilasi korjauksen välittömästi.

Kuva 1. Keittiön lattiakaivon rikkiäinen rassitulppa.

Rikkinäinen rassitulppa havaittiin kiinteistökierröksellä ainoaksi viemäriin hajua aiheuttavaksi tekijäksi keittiö- ja ruokalatilassa.

Mikäli keittiössä ja ruokalatilassa edelleen ilmenee viemäriin hajua rassitulpan korjauksen jälkeen, suosittelemme uutta tarkastuskäyntiä kohteessa.

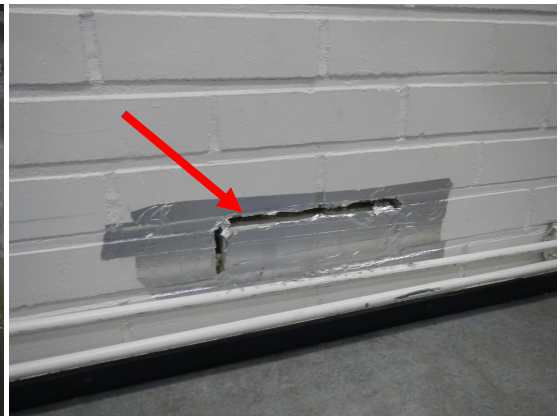
Luokkahuoneessa 137 havaittiin rakenneavauksen jäljiltä olevan tiilen paikkauksen rikkoutuneen (*Kuva 2*). Vaikka luokkahuoneen ovi oli auki, otti ilmanvaihto korvausilmaa rakenteen läpi. Huoltomies paikkasi rikkoutuneen teippauksen tilapäisesti.

Kuva 2. Rikkoutunut rakenneavauksen paikkaus josta ilma virtaa sisään.

Koulupsykologin tiloissa ei tarkastushetkellä ollut havaittavissa ilmoitettua viemärihajua. Tila tuntui raikkaalta, merkkisavulla tehty koe osoitti ilmanvaihdon toimivan tilassa. Rakenteissa havaittujen ilmatiiveyspuutteiden takia, voi huoneilmaan kulkeutua epäpuhtauksia. Ilmavirtojen mukana kulkeutuvat epäpuhtaudet saattavat aiheuttaa oireilua tiloissa työskenteleville ihmisille.

Suosittelimme ilmavaihtoteknistä kuntotutkimusta rakennuksen ilmanvaihdon toimivuuden selvittämiseksi sekä rakenteiden tiiveyksien tarkastamista ja tiivistämistä tilojen 132 ja 137 osalta.

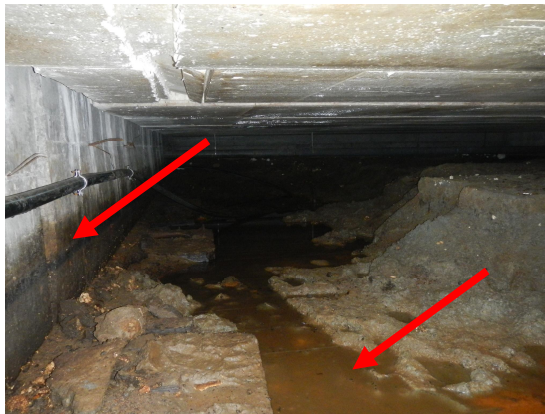
Alapohjan tarkastuksessa havaittiin rakenteiden olevan kosteat, sekä alapohjassa seisoi hieman vettä (*Kuvat 3 ja 4*).

Kuva 3. Seisovaa vettä ruokalatalan alaisessa alapohjassa sekä kastuneita rakenteita.

Alapohjassa seisova vesi ja kostuneet rakenteet saattavat olla oire puutteellisesti toimivista salaojista tai siitä, että salaojia ei ole.

Suosittelimme alakoulun salaojien paikantamista ja tarkastamista. Mikäli salaojat puuttuvat rakennuksesta, suosittelemme salaojien suunnittelua ja rakentamista. Samassa yhteydessä on suositeltavaa kartoittaa muut rakennukseen kohdistuvat saneeraus- ja toimenpiteet, mahdollisuuksien mukaan on taloudellisesti perusteltua ajoittaa työt samaan yhteyteen.

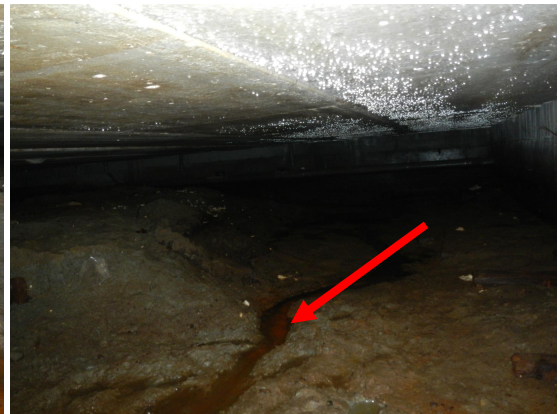
Kuva 4. Seisovaa vettä ruokalatalan alaisessa alapohjassa.
