TUTKIMUSSELOSTUS

KANTVIKIN PÄIVÄKOTI KORJAUSTARVESELVITYS

9.3.2016

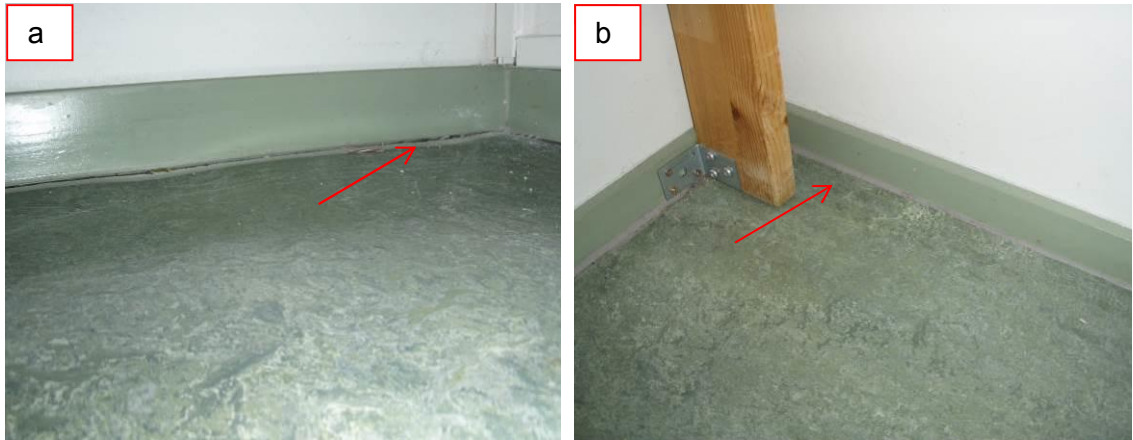
Kuva 3. Päiväkodin johtajan huoneessa (huone 7) ulkoseinän ja alapohjan välissä on rako, josta havaittiin merkkisavulla ilmavirtausta (kuva a). Nurkassa lattiapäällyste oli kuprulla. Nukkumahuoneessa (huone 2) alapohjassa ulkoseinän vieressä havaittiin kohouma (kuva b). Kohdassa on aiemmissa tutkimuksissa havaittu rako ulkoseinän ja alapohjan välissä. Rako on tiivistetty joustavalla tiivistysmassalla. Tiivistysmassaa on myös jalkalistan takana.

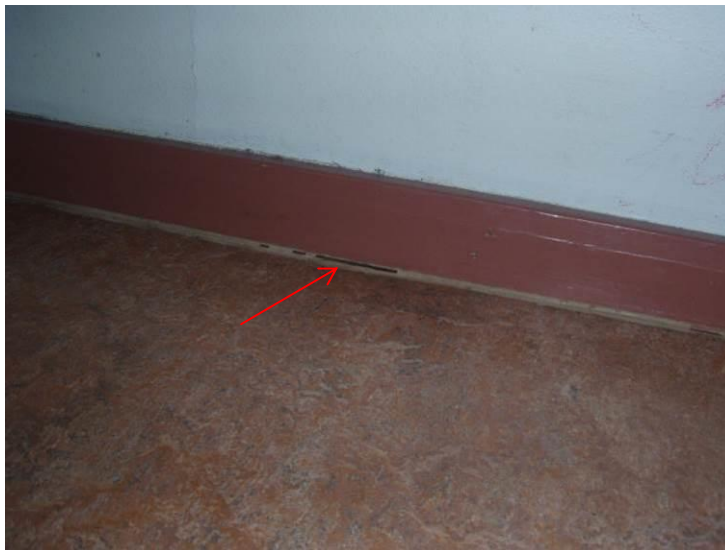
Kuva 4. Ryhmähuoneessa (huone 5) alapohjan ja jalkalistan välissä on rako. Alapohjassa ei havaittu vastaavaa kohoumaa tai lattiapäällysteen kuprua kuin päiväkodin johtajan huoneessa ja nukkumahuoneessa (ks. edellinen kuva). Merkkisavulla kohdassa ei havaittu ilmavuotoa.

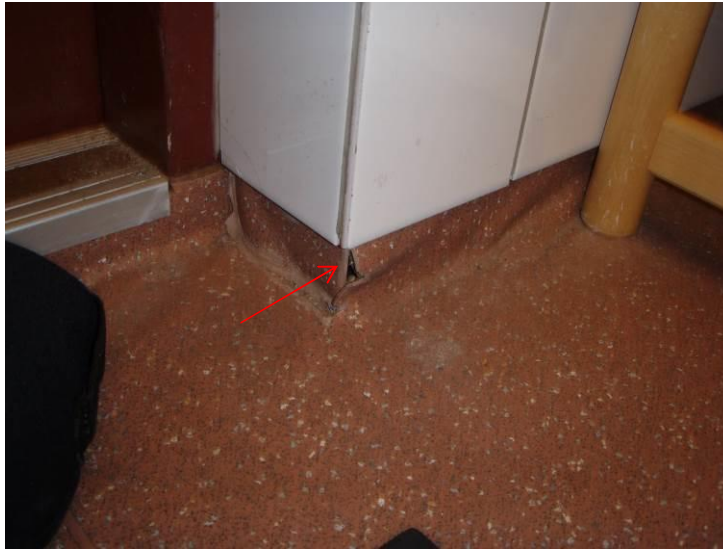
Kuva 5. Vanhan puolen viereisessä "Eskareiden" kuraeteisessä muovimatton ylösnosto on irti alustastaan ja saumassa on rako.

Kosteudet alapohjan nykyisten lattiapäällysteiden alla ovat alhaiset eikä vaurioitumista ole tapahtunut. Yhden kuraeteisen vedeneristeenä toimivan muovimaton saumat ovat halki ja ylösnosto on irti alustastaan. Muovimatto tulee uusiksi.

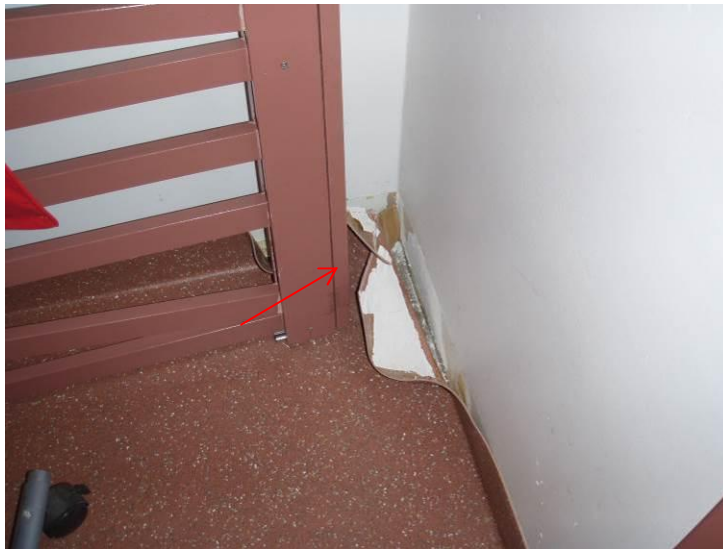
Kuva 6. Henkilökunnan pukuhuoneessa käytävän vastaisessa nurkassa muovimatton ylösnosto on irti. Pintakosteusilmaisimen lukemat alapohjalla oli 70...82 (muovimatto) ja suihkutilan vastaisella harkkoseinällä muovimatton ylösnoston korkeudella 55 ja ylempänä 49. Käytävän vastaisella kipsilevyseinällä vastaavat lukemat olivat 39 ja 22. Seinäpinnoilla ei havaittu kosteusvaurioon viittaavia merkkejä.

Henkilökunnan pukuhuoneen nurkassa irti olevan muovimaton ylösnostossa ei havaittu kosteutta tai vaurioitumiseen viittaavia merkkejä. Muovimaton ylösnosto on suositeltavaa kiinnittää seinään.

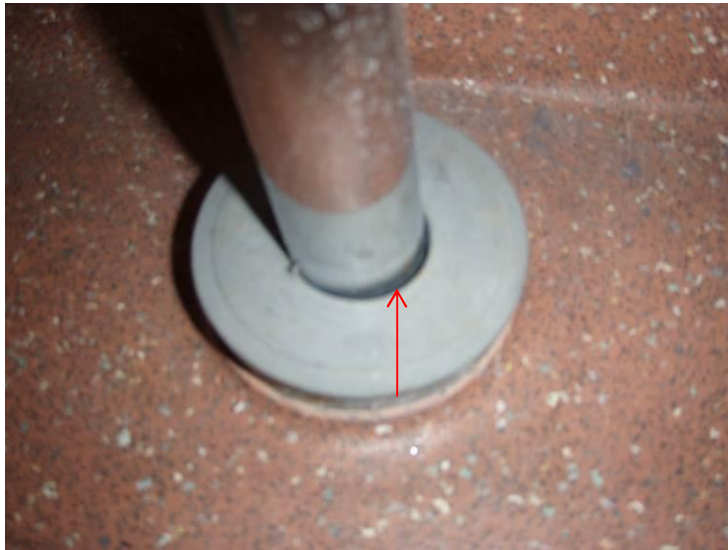
Kuva 7. Henkilökunnan wc-tilan ja pukuhuoneen pesualtaiden viemärien läpivienttiivistykset ovat epätiivit.

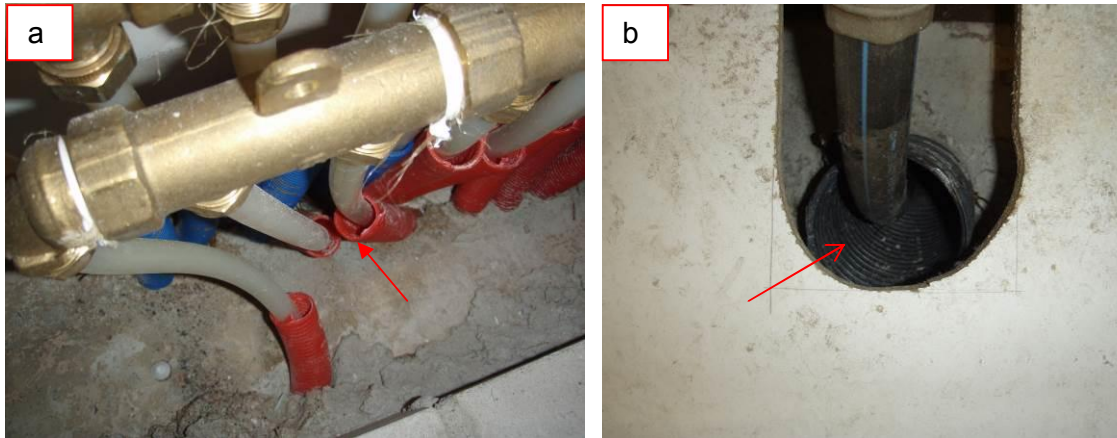
Kuva 9. Vesijohtojen, lattialämmitysjohtojen ym. suojaputket ovat alapohjan betoni-
valussa ja siten suhteellisen tiiviit. Suojaputkien päät ovat tiivistämättä.
Näissä ei havaittu merkkisavulla ilmapirtausta.

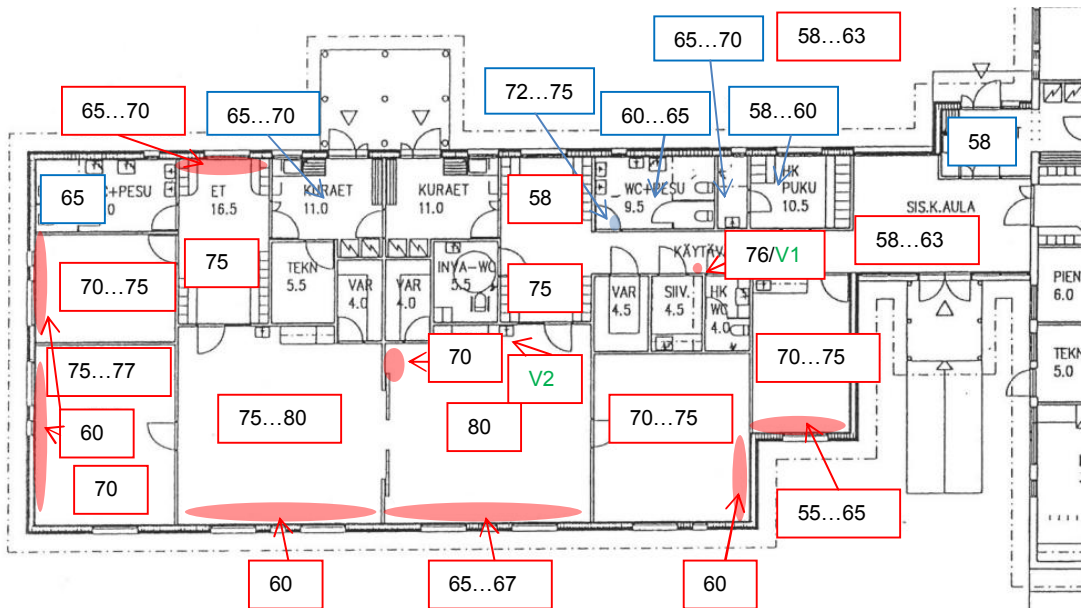
Pintakosteusilmaisimen lukemat on esitetty pääosin seuraavassa kuvassa. Käytävällä olevan varaston lukemat olivat 60...70 (muovimatto), siivousskomeron lukema oli 60 (muovimatto) ja henkilökunnan wc-tilan lukemat olivat 58...72 (muovimatto). Tekni-
sen tilan sähköläpivientikoteloinnissa, jossa ei ole lattiapäällystettä, pintakosteusil-
maisimen lukema betonipinnalla oli 55. Siivousskomeron jakotukkikoteloinnissa pinta-
kosteusilmaisimen lukema betonipinnalla oli 60...70.

Kuva 10. Alapohjan pintakosteusilmaisimen lukemat ja paikat, joista mitattiin olosuh-
teet lattiapäällysteen alta (V1 ja V2). Punaisissa laatikoissa olevat lukemat
ovat linoleumimattolta havaitut ja sinisissä laatikoissa olevat lukemat ovat
muovimattolta havaitut pintakosteusilmaisimen lukemat. Punaisella rajatuil-
la alueilla on muusta alueesta poikkeavat lukemat.

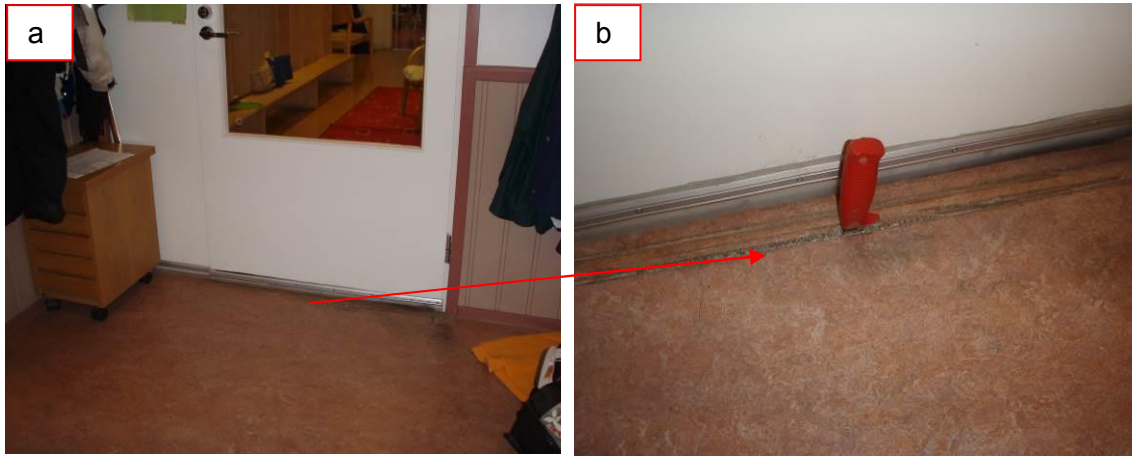
Kuva 12. Vanhalle puolelle johtavan oven edessä peitelistan alla (kuva a) alapohjassa on halkeama (kuva b).

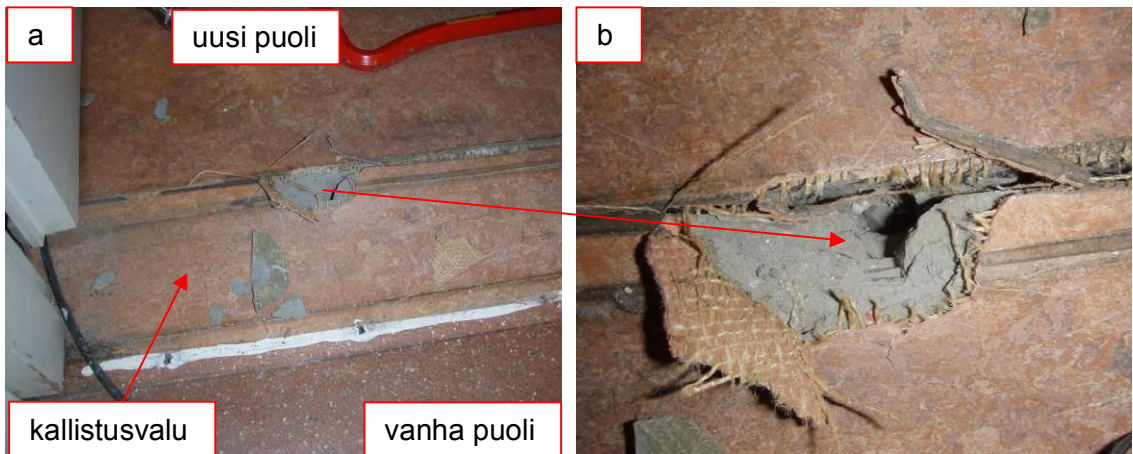
Kuva 13. Kuvan 12 halkeama on uuden puolen alapohjalaatan ja vanhan puolen perusmuurin päälle valetun kallistusvalun liittymässä (kuva a). Uuden puolen alapohjan EPS-eriste on näkyvissä halkeaman kohdalla (kuva b).

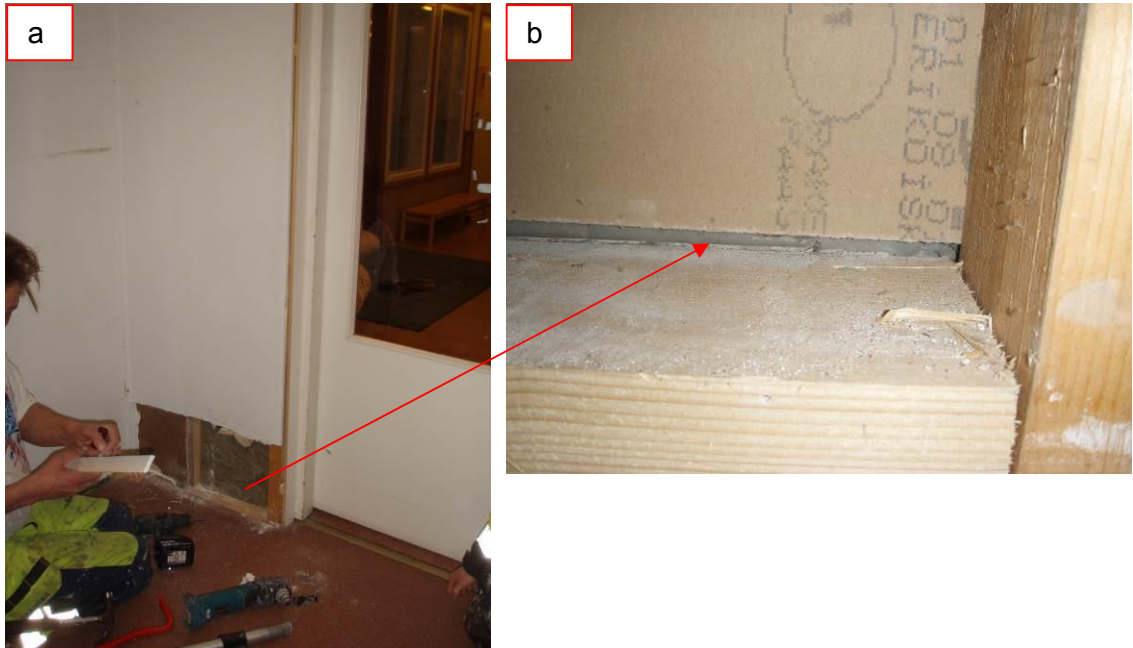
Kuva 14. Vanhalle puolelle tehdyssä uutta puolta vasten olevan väliseinän rakennäavauksessa (kuva a) havaittiin, että uudella puolella väliseinän kipsilevy ulottuu uuden puolen betonialapohjan pinnan alapuolelle ja että suunnitelmassa esitettyä bitumikermiä ei ole liittymässä (kuva b). Uudella puolella alapohjan ja väliseinän välinen liittymä on epätiivis.

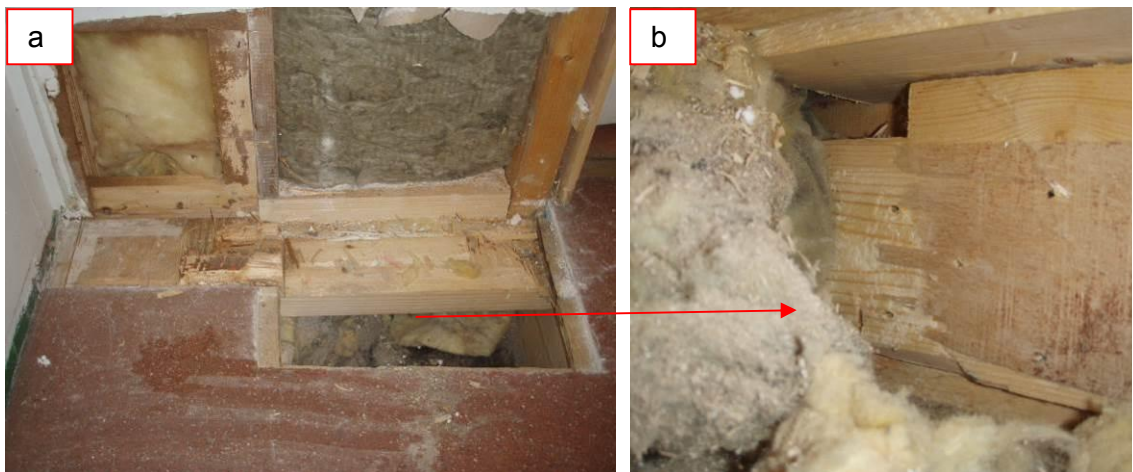
Kuva 15. Vanhalle puolelle tehdyssä uutta puolta vasten olevan väliseinän viereen alapohjaan tehdyssä rakennäavauksessa (kuva a) havaittiin, että väliseinän alla on vanhaan alapohjaan ja siten ryömintätilaan liittyviä rakenteita (kuva b).

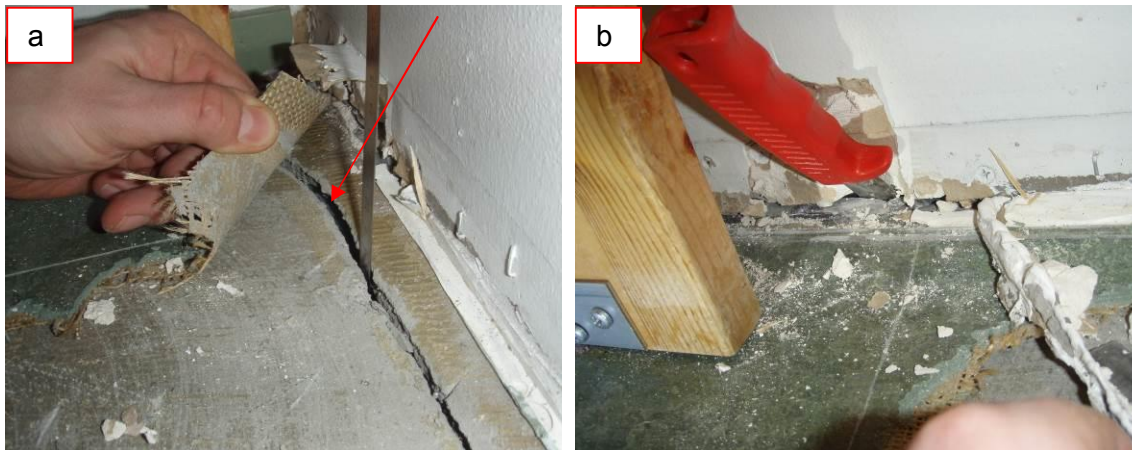
Kuva 17. Rakenneavauskohdassa RAK4, jossa alapohjassa on kohouma ulkoseinän vierellä, kohouman ja alapohjalaatan välissä on rako (kuva a). Myös kohouman ulkopuolella on rako (kuva b). Epätiiviykskohdissa havaittiin ilmvirtausta rakenteesta huonetilaan päin jo ennen kuin lattiapäällyste irrotettiin.

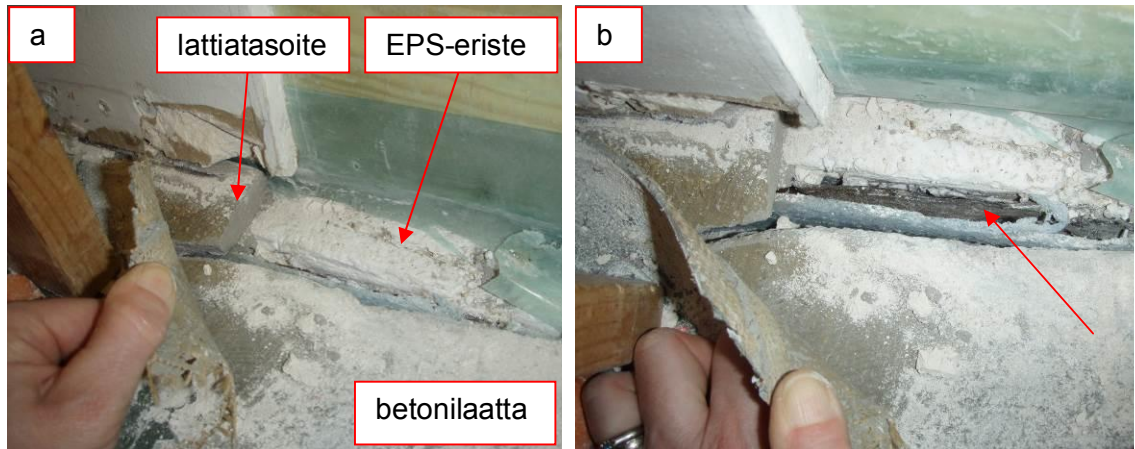
Kuva 18. Rakenneavauskohdassa RAK4 kohouma on perusmuurin EPS-eristeelle ulottuvaa lattiatasoitetta ja se on heikosti kiinni alustassaan (kuva a). Raossa on eristyskaistan ja perusmuuria vasten olevan bitumikermin yläreuna (kuva b). Kermi ei ulotu suunnitelmien mukaisesti EPS-eristeen yli.

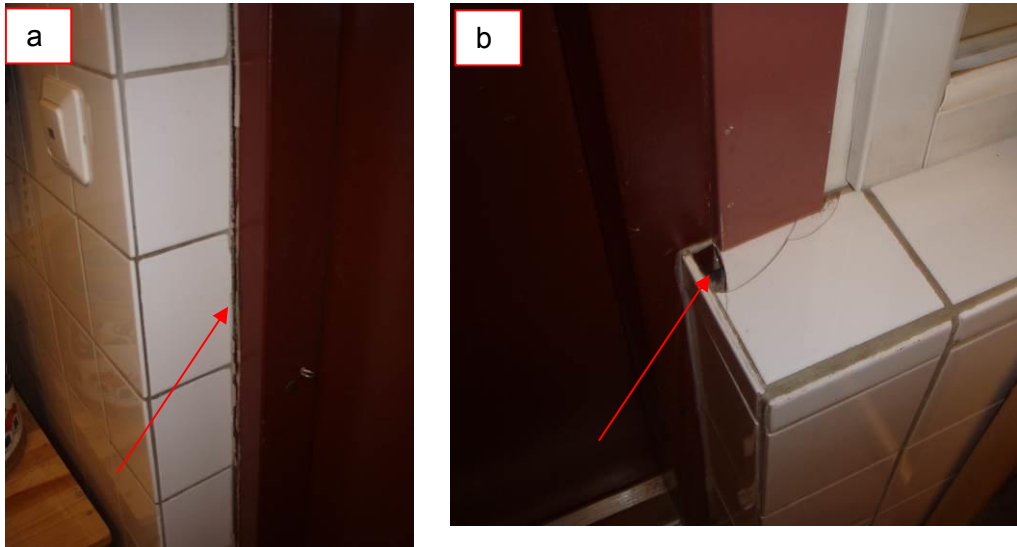
Kuva 20. Eskareiden kuraeteisessä ulko-ovi-seinäliittymässä on halkeama (kuva a) ja ikkunapenkissä on reikä (kuva b). Kohdissa havaittiin aistinvaraisesti ilmavuotoa ja lämpötila oli matala.

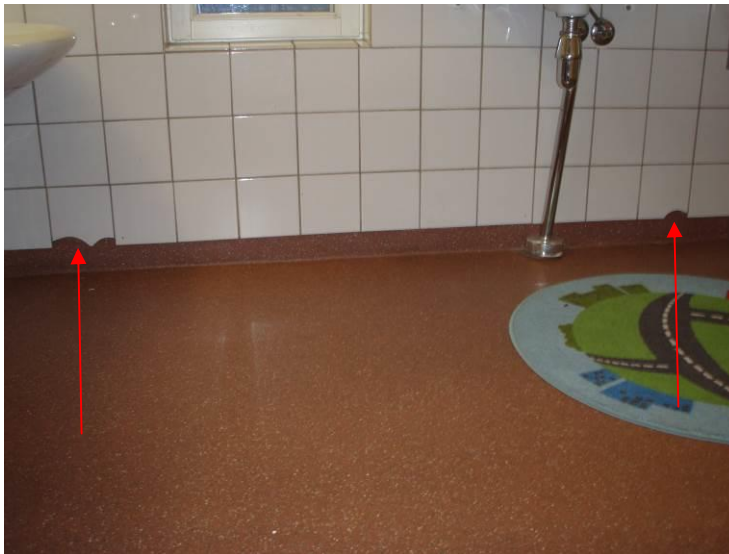
Kuva 21. Lasten wc-tiloissa keraamisen laatoituksen alareunat ovat paikoin rikki. Muutama alareunan laatta on haljennut. Alapohjan muovimatto ulottuu laatoituksen taakse ja rikkoutuneiden kohtien yläpuolelle

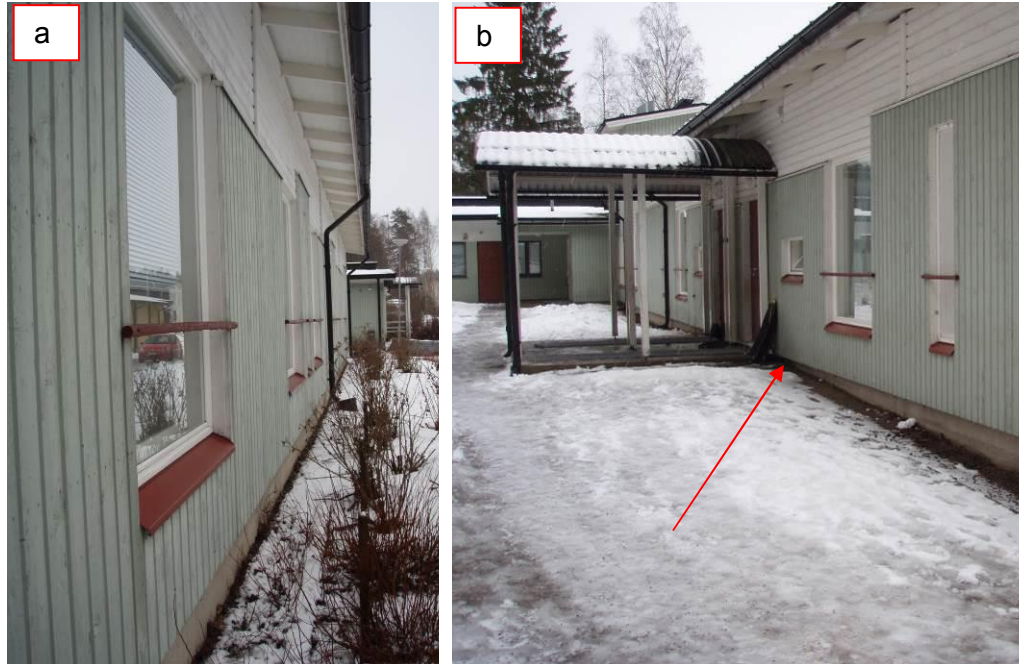
Kuva 22. Julkisivulaudoitus on pääosin alareunan vaurioitumisen kannalta riittävän korkealla, noin 370 mm (kuva a). Kadun puolella rakennuksen vieressä on pensasistutuksia (kuva a). Pihan puolella sisäänkäyntien kohdalla laudoituksen alareuna on noin 95 mm päässä maan pinnasta (kuva b).

Julkisivut ovat pääosin hyvässä kunnossa, mutta maalipinta on paikoin kulunut ja liikainen. Julkisivun huoltomaalaus on suositeltavaa tehdä viiden vuoden sisällä. Kadun puolella olevan pensasistutuksen kokoa tulee tarvittaessa rajoittaa, jotta se ei kasva nykyistä isommaksi ja siten heikennä julkisivun kuivumista ja ulkoseinän ilmastointia. Julkisivuun kohdistuu paikalliset kosteusrasitukset sisäänkäyntien kohdalla, joissa julkisivuun päättyvien räystäskourujen päistä valuu vettä julkisivulle. Räystäskourut tulee korjata siten, että niiden kallistukset ovat suuremmat ja julkisivusta pois päin. Lisäksi niiden päättyjen vesitiiviyys tulee varmistaa.

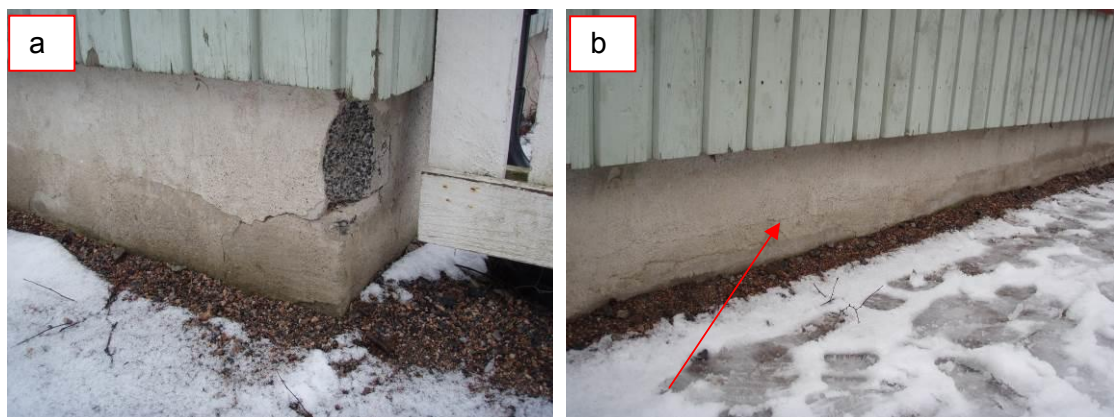
Kuva 23. Huoneen 2 ulkonurkassa perusmuurin kevytsoraharkko ja rappaus ovat lohjenneet (kuva a). Rappauksen halkeama jatkuu nurkasta rakennuksen länsipäättyyn (kuva b).

Perusmuurin ja sen rappauksen lohkeaminen huoneen 2 ulkonurkassa sekä halkeama länsipäädyssä lisäävät kosteuden siirtymistä perusmuuriin. Rappaus on suositeltavaa korjata.

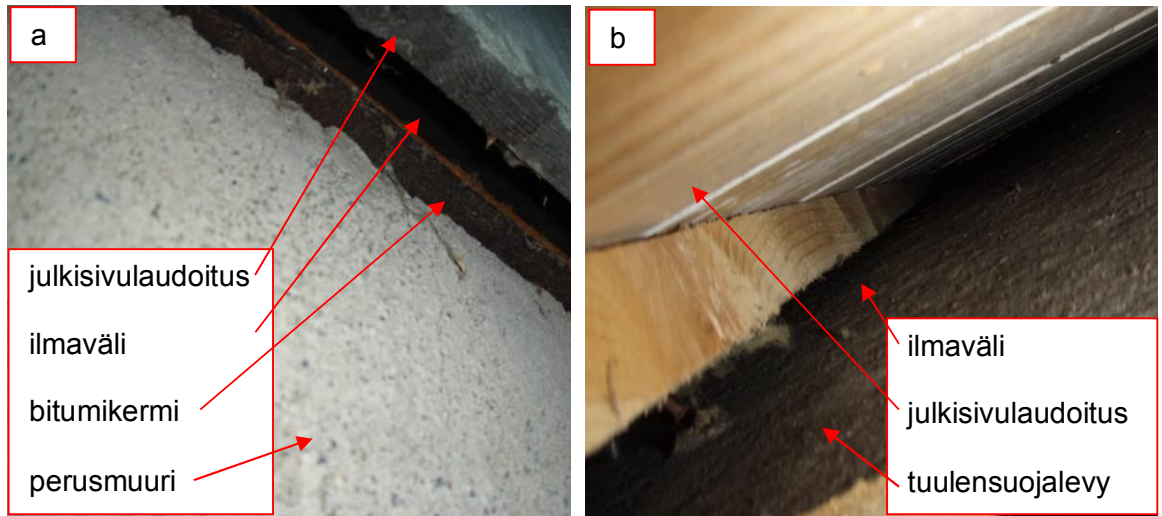
Kuva 24. Ilmaväli julkisivulaudoituksen ja tuulensuojalevyn takana on avoin alareunastaan ulkoilmaan (kuva a) ja yläreunastaan yläpohjaan (kuva b). Perusmuurin bitumikermi ulottuu muurin ulkopinnan yli (kuva a). Yläpäässä julkisivulaudoituksen takapinnalla ei havaittu viitteitä vaurioitumisesta.

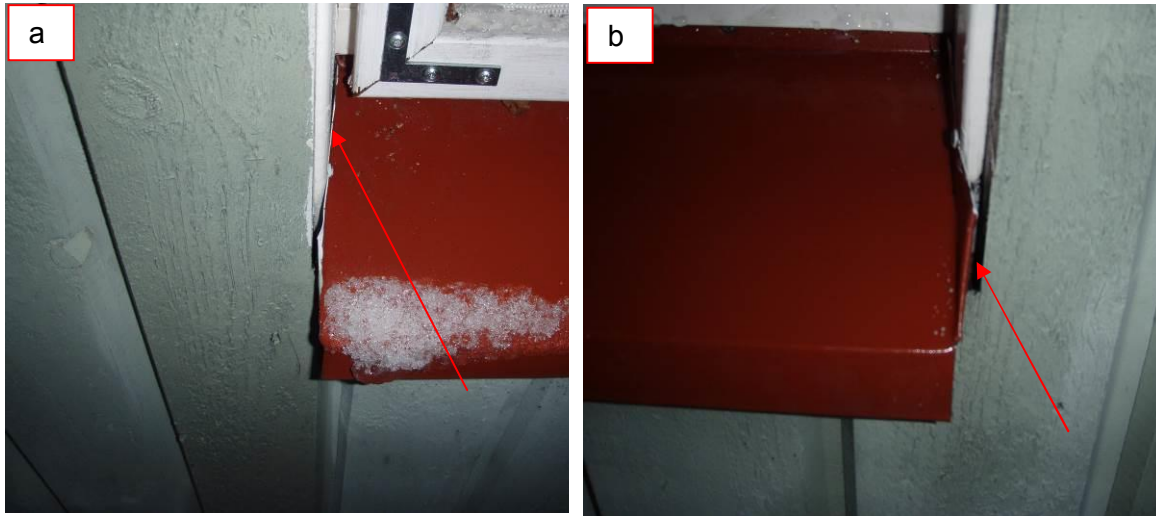
Kuva 26. Ikkunoiden vesipellityksen pieliittymät eivät ole vesitiiviit. Pellitykset ulottuvat ikkunarakenteen uraan ja niiden kallistukset ovat hyvät. Julkisivulaudoituksen yläpäässä ei havaittu vaurioitumista.

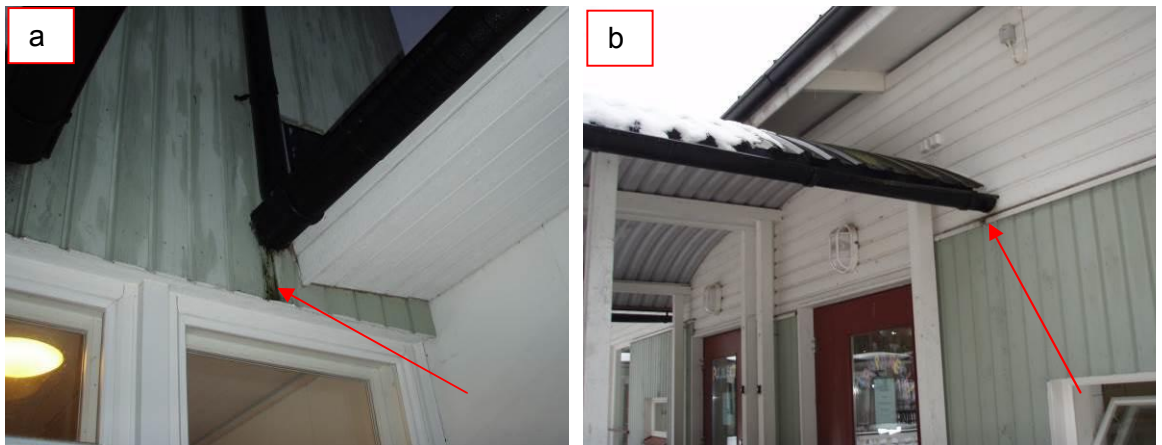
Kuva 27. Pääsisäänkäynnin seinustalla vanhan puolen vesikaton räystäskourun pääty vuotaa julkisivulle (kuva b). Pihan puolella sisäänkäyntikatoksen räystäskouru vuotaa julkisivulle (kuva b).

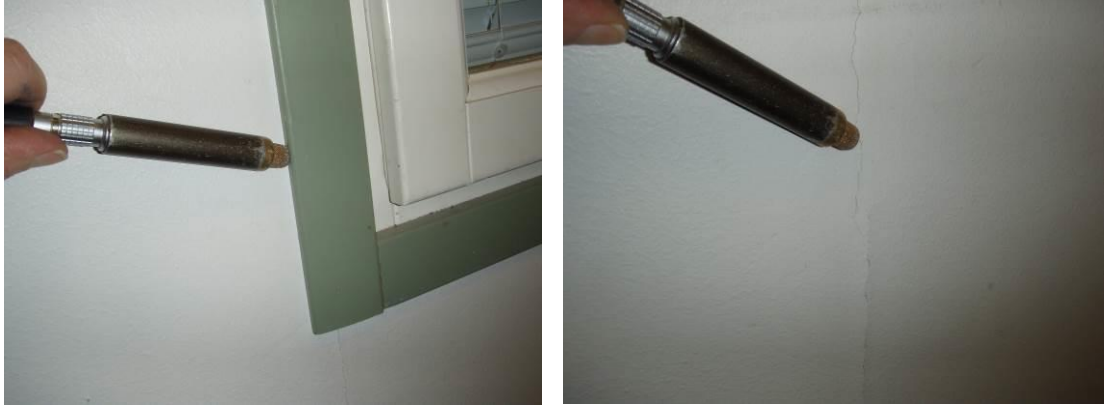
Kuva 28. Ilmavuotoa havaittiin ikkunaliittymissä ja kipsilevytyksen halkeamassa

Ilmavuotoa ulkoseinän sisäkuoressa havaittiin ulkoseinä-ikkunaliittymissä, ulkoseinä-alapohjaliittymissä ja sisäkuoren halkeamissa. Ilmavuoto johtuu siitä, että höyrynsulku ei ole tiivistetty saumoistaan tai ikkunaliittymistään. Muissa tutkituissa kohdissa paitsi huoneessa 2 ja mahdollisesti huoneessa 7 höyrynsulun ulottuminen alapohjan betonilaatan alle on varsin tiivis ulkoseinä-alapohjaliittymä.

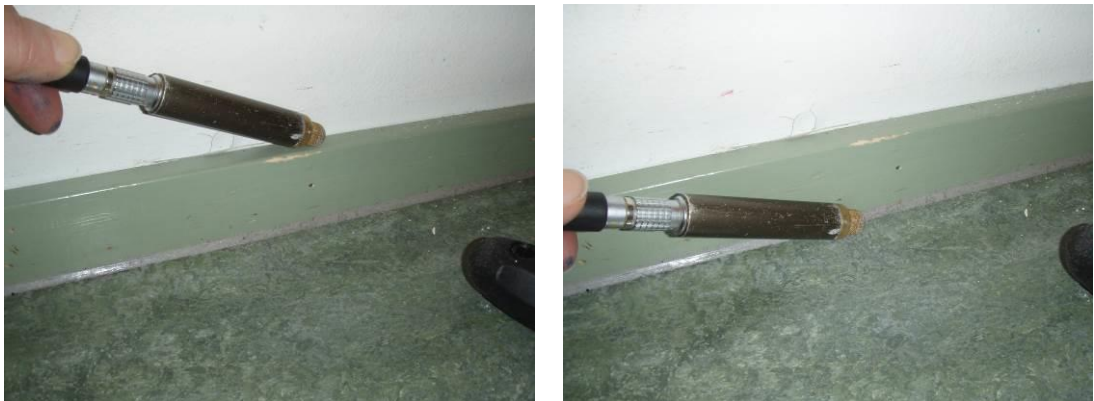
Kuva 29. Ilmavuotoa havaittiin ulkoseinä-alapohjaliittymässä.

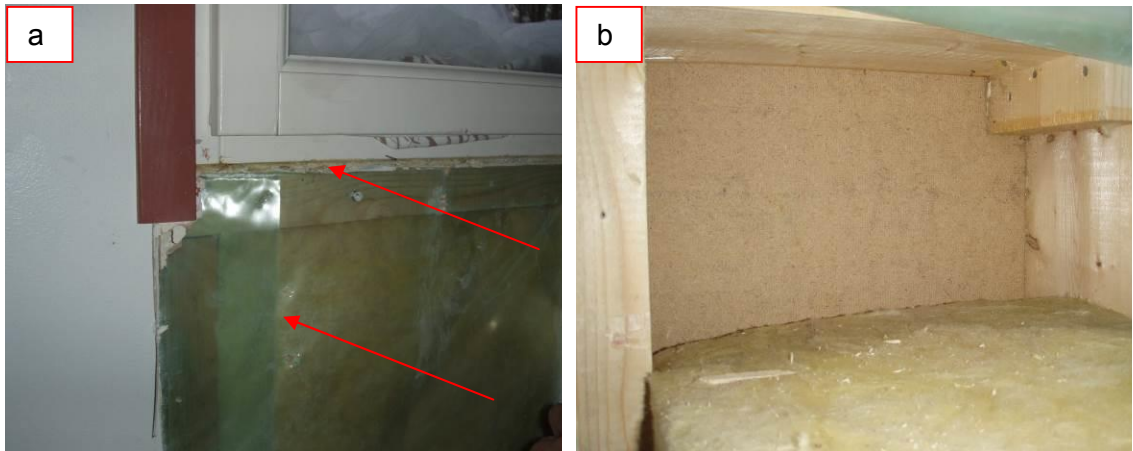
Kuva 31. Rakenneavauskohdassa RAK3 höyrnsulkumuovin saumoja eikä ikkunakarmiliittymää ei ole tiivistetty (kuva a). Tuulensuojalevyn sisäpinnassa tai puurungossa ei ole merkkejä vaurioista (kuva b). Ikkunan alanurkasta otetussa mineraalivillanäytteessä oli kohonnut mikrobipitoisuus.

Eteläseinältä otetun materiaalinäytteen mikrobivaurioitumisen takia etelä- ja länsiseinän lämmöneristeet ikkunoiden alapuolella on suositeltavaa uusida ja ikkunaliittymien ilmatiiviyttä tulee parantaa. Myös ulkoseinä-alapohjaliittymä tulee tiivistää. Korjauksessa tulee ottaa huomioon höyrynsulun säilyminen ehjänä ja tiivistettävyyden säilyminen. Ikkunoiden vesipeltien vesitiiviyttä ja ilmastointi tuulettavuutta ikkunoiden alapuolella tulee parantaa.

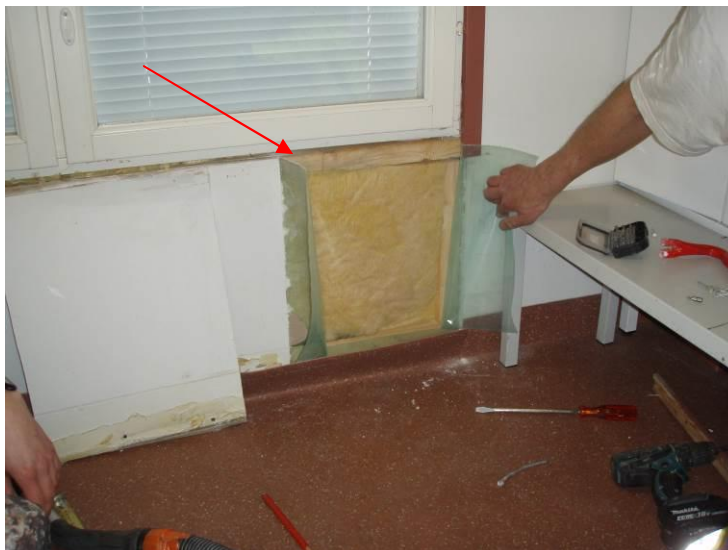
Kuva 33. Rakenneavauskohdassa RAK6 höyrynsulkumuovia ei ole tiivistetty ikkunakarmin.

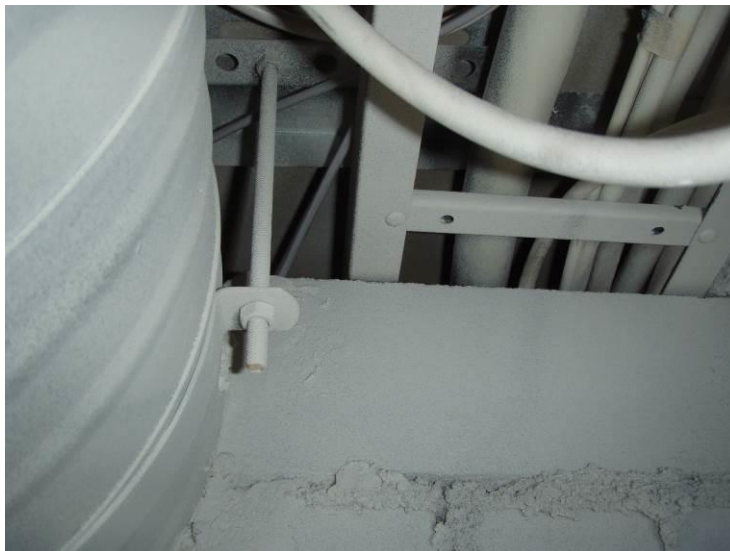
Kuva 38. Sähköläpiviennin harkkoseinässä on avoin.

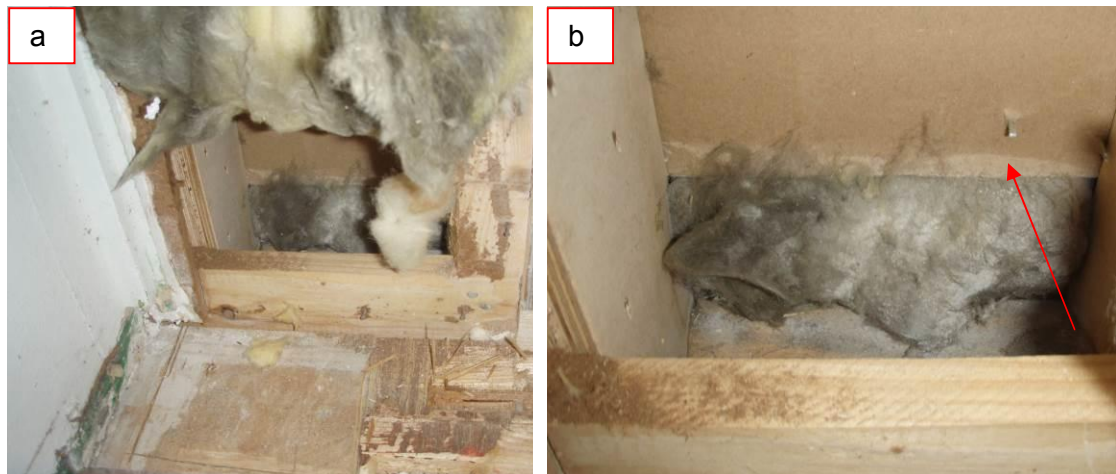
Kuva 40. Vanhan ulkoseinärakenteen mineraalivilla on tummunut johtuen todennäköisesti ennen uuden puolen rakentamista rakenteeseen kulkeutuneesta ulkoilmapölystä ja vanhan puolen ryömintätilasta kulkeutuneesta pölystä (kuva a). Mineraalivillasta otetussa näytteessä ei ollut poikkeavaa mikrobikasvua. Uuden puolen kipsilevyn alareunassa on jälki, joka johtuu todennäköisesti levyn alareunan kastumisesta uuden puolen alapohjan betonilaatan valun aikana (kuva b). Alkuperäisen ulkoseinärakenteen alaohjauspuu ja pystyrunko ulottuvat lattiapinnan alapuolelle.

Uuden ja vanhan väliseinän rakenteen kipsilevyssä on kastumisesta aiheutuneita jälkiä. Kipsilevyn kastumisesta ja lämmöneristeen ulottumisesta lattiapinnan alapuolelle huolimatta mineraalivillanäytteestä ei analysoitu poikkeavaa mikrobikasvua. Lattiapinnan alapuolelle ulottuvat puu- ja kipsilevyrakenteet muodostavat riskin varsinkin, jos ne jäävät kahden maanvaraisen alapohjarakenteen väliin. Rakenteesta on ilmaavuotoa uudelle puolelle, ks. kohta 5.5. Väliseinä, joka on vanhan osan entistä ulkoseinää, on suositeltavaa uusaa vähintään alaosaan siten, että vaurioitumisherkät rakenteet eivät ulotu alapohjalaatan alapuolelle. Kokonaisuudessaan seinärakenteen ja sen alapohjaliittymien ilmatiivyydestä tulee huolehtia.

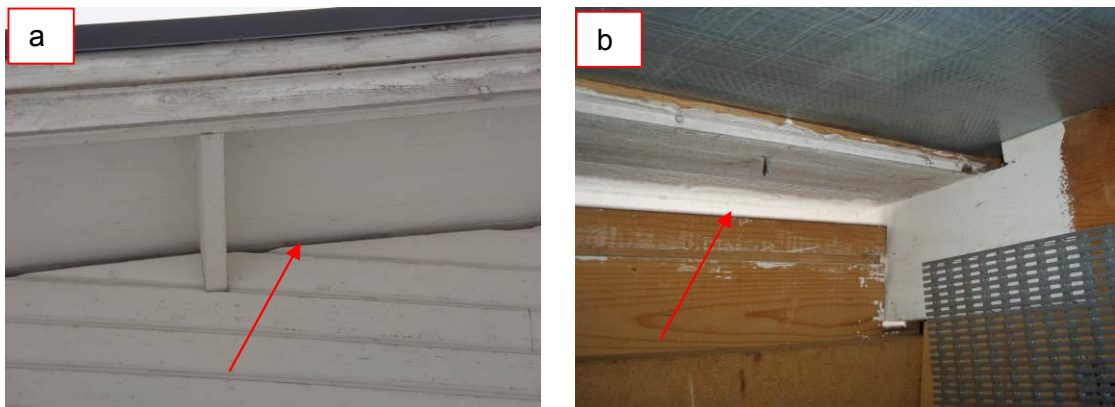
Kuva 44. Yläpohjan ilmatila tuulettuu räystäiden kautta. Tuuletusvälit ovat avoimet, mutta niistä puuttuu eläinverkot.

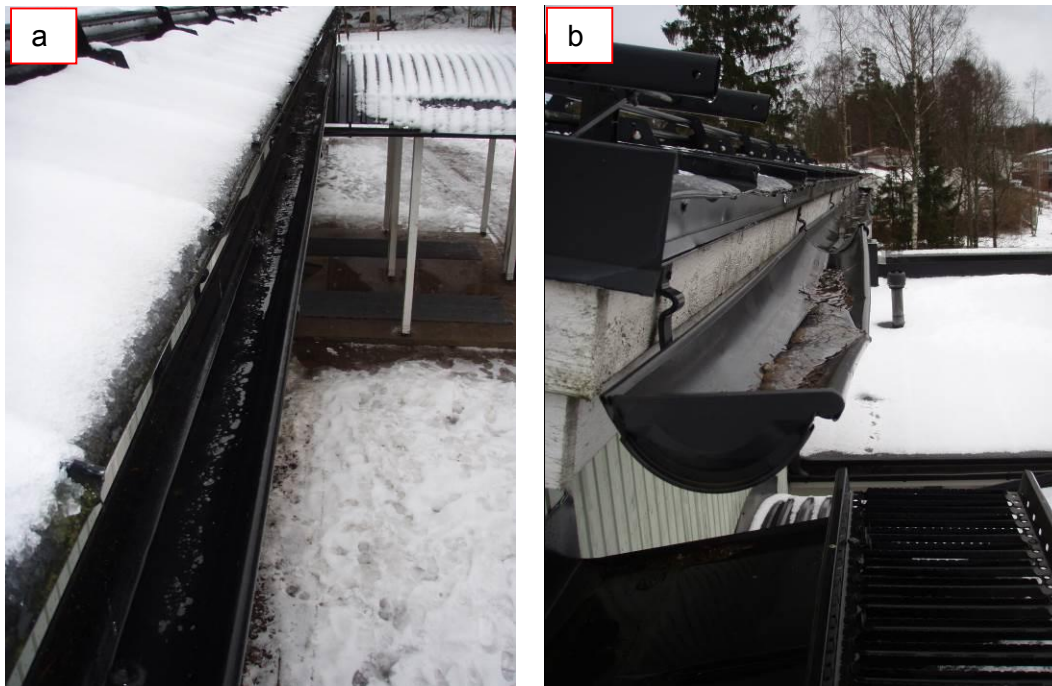
Kuva 45. Rästaskouruissa oli vettä, vaikka tarkastelukohdalla ei havaittu merkittäviä määriä roskaa (kuva a). Paikoin räystäskourujen ulkoreunat ovat painuneet ja vesi tulvii painuneesta kohdasta yli (kuva b).

Räystäskourujen kallistukset ovat mahdollisesti puutteelliset, koska kouruissa oli vettä. On myös mahdollista, että roskaa on kertynyt syöksytorvien yläpäihin, mikä estää veden valumisen kouruista. Syöksytorvien yläpäitä ei pystytty tarkastamaan lumipeitteen aiheuttaman liukkauden takia. Kourujen ulkoreunojen painuminen johtuu mekaanisesta rasituksesta, esimerkiksi lumen tai jään pudotessa katolta. Räystäskourujen kallistus tulee tarkastaa ja korjata tarvittaessa. Vesi ei saa lammikoitua kouruihin. Painumisesta vaurioituneet kourut tulee uusida. Lisäksi kohdassa 6.2 (julkisivu) esitetyt kourujen päiden vuotopuutteet tulee korjata. Osittain veden valuminen päiden kautta julkisivulla voi johtua kallistuspuutteista.

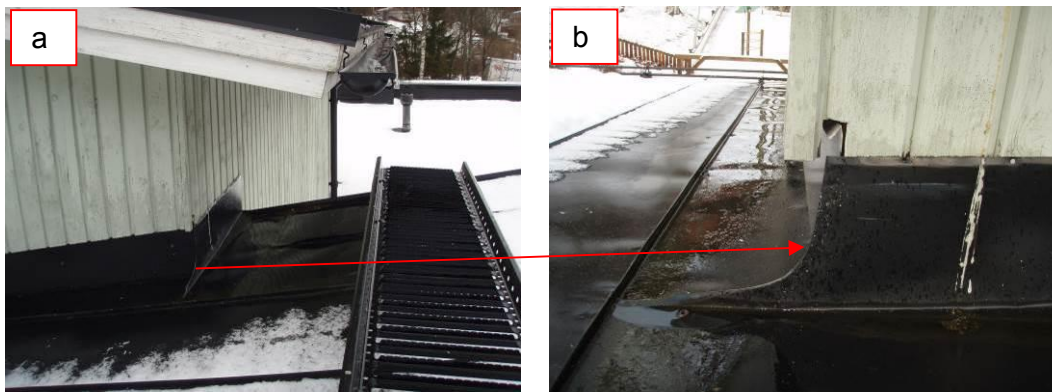
Kuva 46. Peltikate on nostettu ilmanvaihtokonehuoneen seinille (kuva a). Länsiseinällä pelti on asennettu julkisivulaudoituksen alle ja siinä on vastataite. Eteläseinällä pelti on laudoituksen päällä ilman vastataitetta. Ylösnotto on syvän räystään alapuolella. Aluskatteen ulottumisesta ylösnottoon ei ole tietoa.

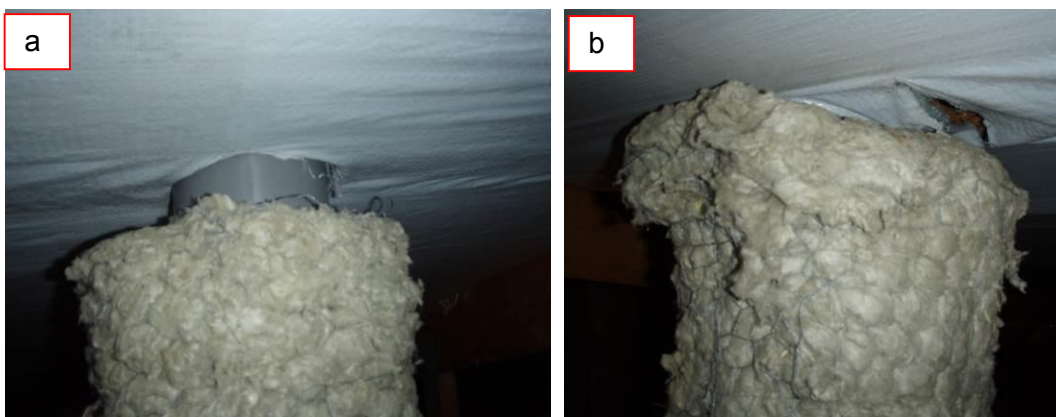
Kuva 49. Yhden viemärin tuuletusputken lämmöneriste on hiukan vajaa, mutta liittymä aluskatteeseen on suhteellisen tiivis (kuva a). Yhden viemäriputken liittymä aluskatteeseen on epätiivis. Mineraalivillan yläreuna ja aluskatteen yläpinta olivat kosteat (kuva b).

Peltikatteen alla oleva aluskate varmistaa vesikatteen vesitiiviiden. Paikalliset aluskatteen puutteet eivät ole aiheuttaneet vaurioitumista. Kosteusteknisen toiminnan varmistamiseksi aluskatteen epätiivit viemärin tuuletusputkien läpiviennit ja lyhyet liittymiskohdat suositellaan korjattaviksi liitosnauhoilla. Liitosnauhojen tulee kestää hyvin lämpötilan ja kosteuden vaihtelua sekä ikääntymistä.

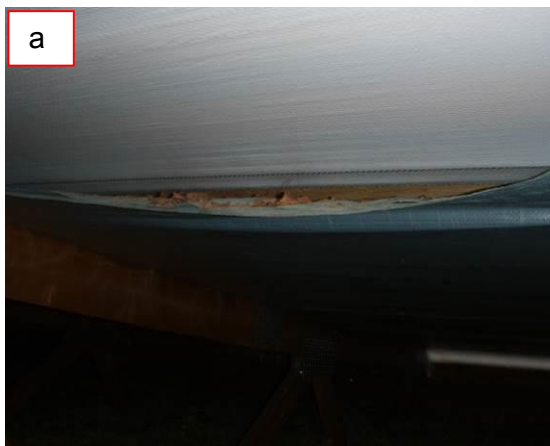
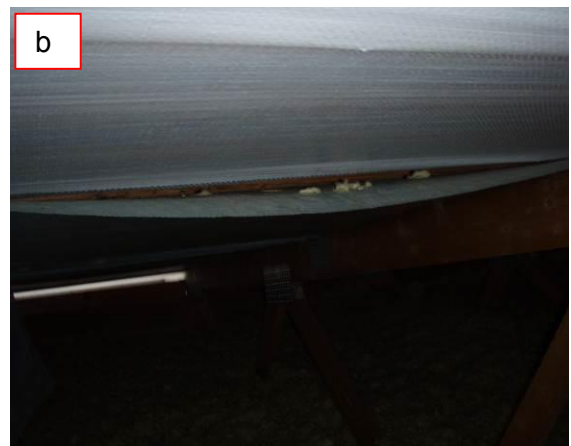
Kuva 51. Paikoin aluskatteen limitys on pieni ja limityskohta roikkuu. Roikkuvien aluskatteiden reunoissa ei havaittu valumajälkiä, jotka viittaisivat aluskatteen yläpuolelle tiivistyneen kosteuden valumisesta yläpohjan ilmatilaan.

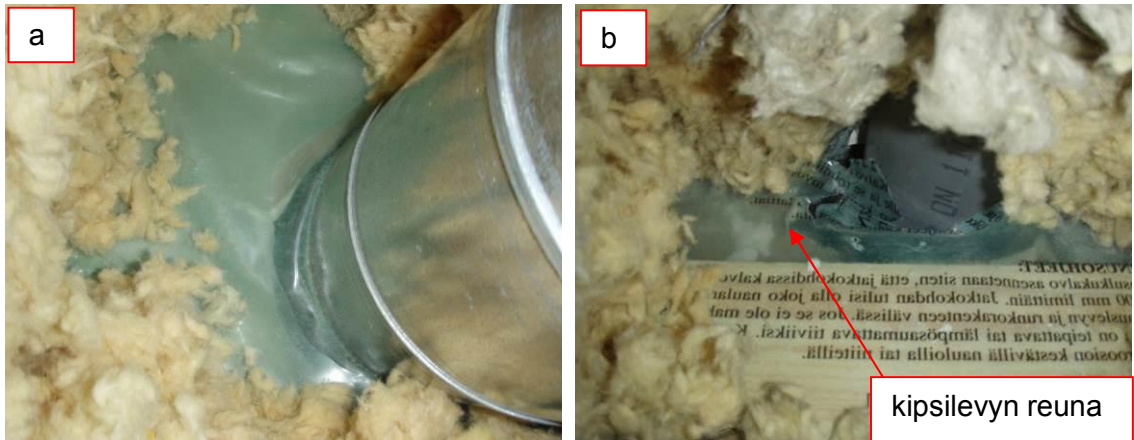
Kuva 52. Poistopuhaltimen höyrynsulkuläpivienti on tiivis (kuva a). Viemärin tuuletusputkien läpiviennit ovat epätiivit. Myös höyrynsulun alapuolella oleva kipsilevy on epätiivis (kuva b). Viemärin tuuletusputkien kohdalla ei havaittu vaurioita, jotka johtuisivat kostean sisäilman liiallisesta kulkeutumisesta yläpohjaan.

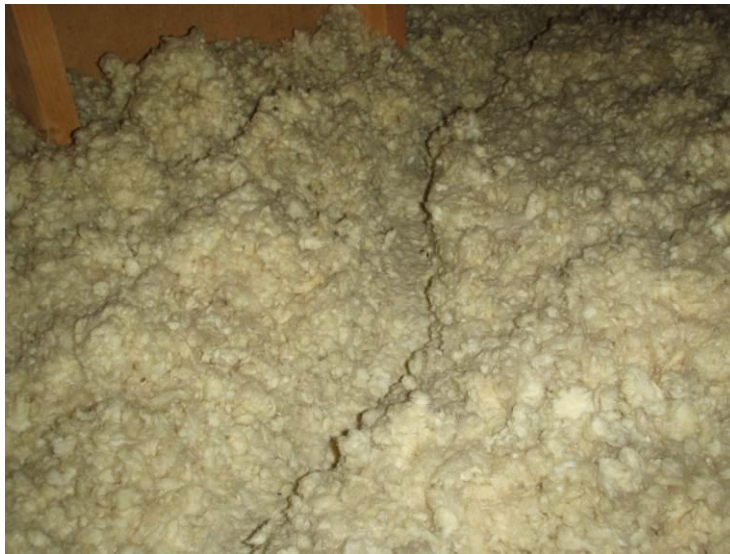
Kuva 53. Yläpohjan puhallusvillassa on eläinten tekemiä polkuja. Eläimet pääsevät yläpohjaan räystäiden kautta, koska räystäillä ei ole eläinverkkoja.
