KOSTEUS- JA SISÄILMATEKNINEN KUNTOTUTKIMUS

Ravalsin päiväkoti

Ravalsintie 14
02400 Kirkkonummi

14.6.2021

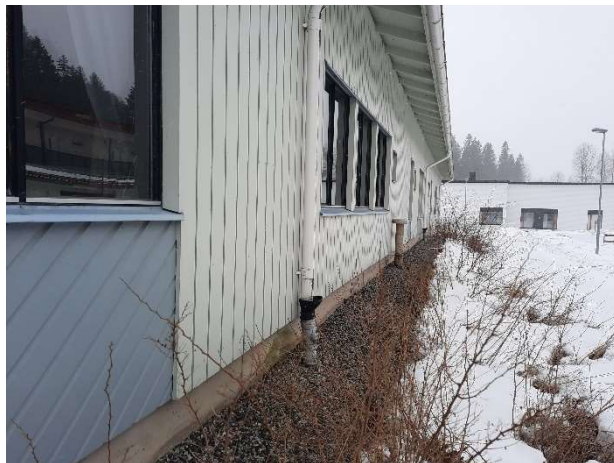
Kuva 3. Rakennuksen luoteissivu, jossa vierustalla leveä soratäyttö sekä pensasistutuksia. Istutuksien suositeltu etäisyys rakennuksesta on vähintään 3 m.

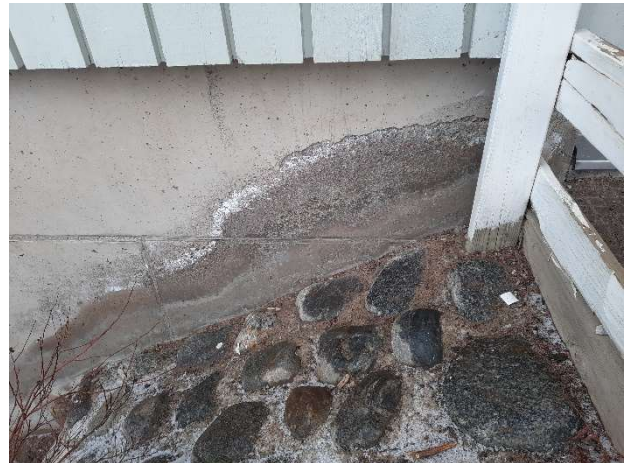
Kuva 6. Sokkelissa havaittuja kosteusjälkiä sisäpihan puolelta.

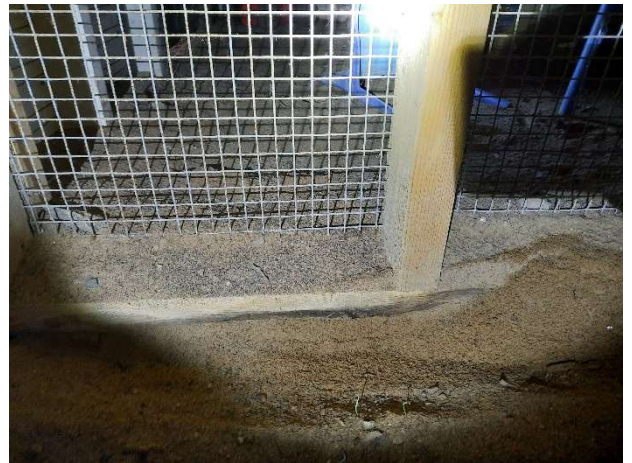
Ryömintätilassa olevien varastojen ulkoseinät ovat puurakenteisia. Puurakenteiden alaosat ovat kosketuksissa täyttöhiekan kanssa. Puurakenteissa oli havaittavissa kosteusjälkiä.

Kuva 12. Seinien alaosissa on havaittavissa kosteusvauriojälkiä.

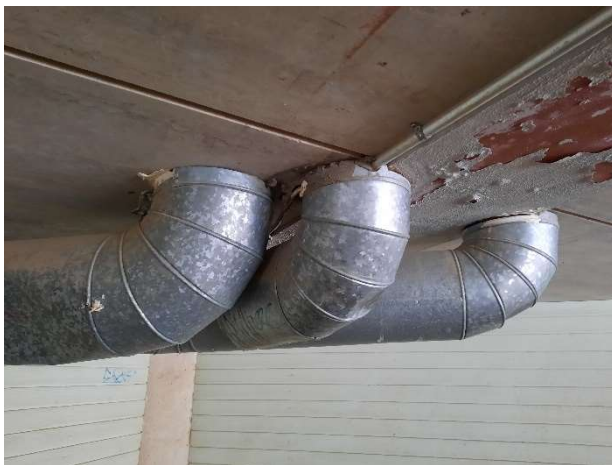
Alustilaan tehtiin merkkiainekoe, jonka avulla kartoitettiin alustilan ja sisäilman välistä ilmayhteyttä. Vuotoja todettiin viemäri- ja ilmanvaihtoputkien läpivientien kautta.

Kuva 13. Alapohjan viemärläpivientejä, joista todettiin ilmavuotoja sisätiloihin.

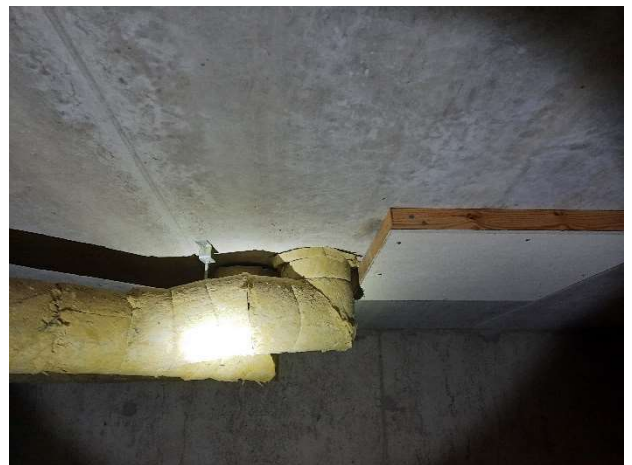
Kuva 14. Alapohjan viemärläpivientejä, joista todettiin ilmavuotoja sisätiloihin.

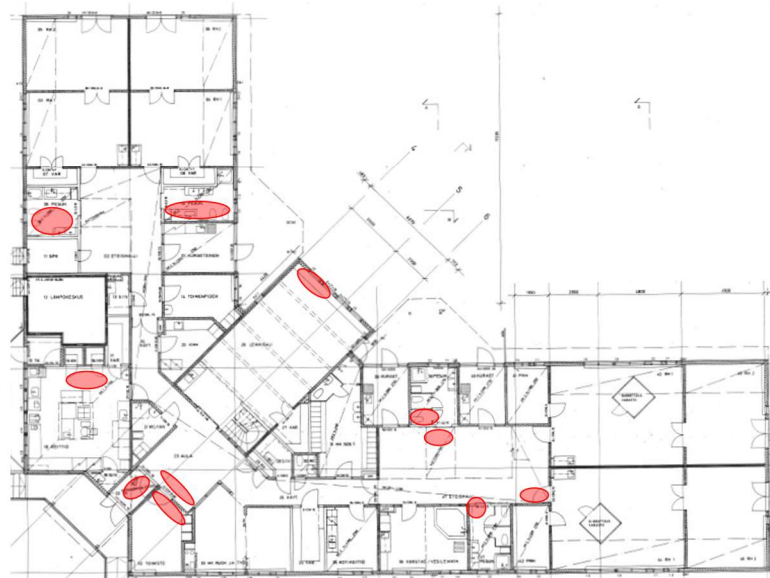
Rakennuksen alapohjat kartoitettiin pintakosteudentunnistimella. Pintakosteuskartoituksessa poikkeavia lukuarvoja todettiin kuvassa 18 esitetyillä alueilla. Osa pintakosteudentunnistimella tehdyistä havainnoista sijaitsi jo aiemmin tiedossa olevien kosteusvaurioiden alueilla. Korkeimpia pintakosteudentunnistimen arvoja havaittiin liikuntasalin päätyseinän edustalla ja johtajan huoneen oven läheisyydessä.

Kuva 18. Alapohjan alueelta pintakosteudentunnistimella tehdyt epätavalliset havainnot.

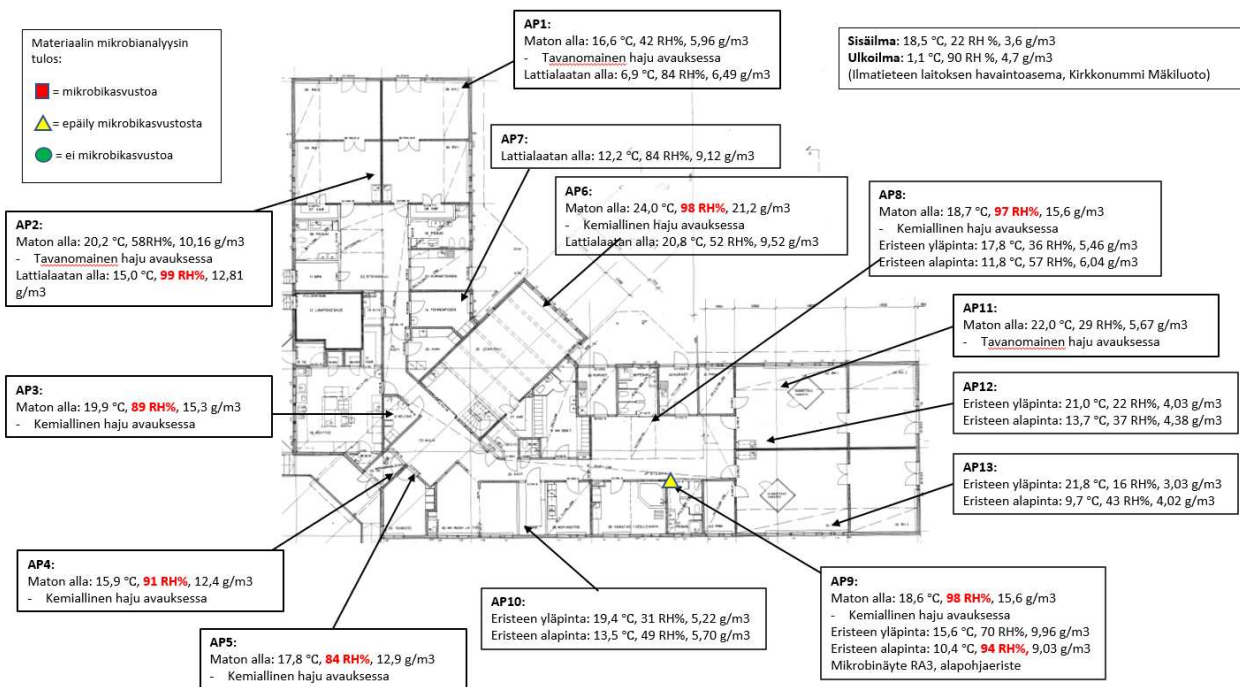
Viiltokosteusmittauksia tehtiin alueille, joissa pintakosteudentunnistimella todettiin poikkeavia lukuarvoja sekä kontrollimittauksina alueille, joissa pintakosteuskartoituksen tulokset olivat tavanomaisia. Viiltokosteusmittausten yhteydessä lattiapinnoitteen alapinnoilla aistinvaraisesti todettiin poikkeavaa hajua kohdissa, joissa viiltomittauksen perusteella oli kohonneita kosteuspitoisuuksia (yli RH 80 %). Viiltokosteusmittauksissa kohonnutta kosteutta todettiin salin lattiapinnoitteen (muovimatto) alla ulkoseinän vieressä, pääoven viereisessä wc-tilassa, pääoven tuulikaapissa, johtajan huoneen oviaukon kohdalla sekä vesileikkihuoneen altaan läheisyydessä viereisen wc-tilan muovimaton alla. Viiltokosteusmittausten tuloksia tarkennettiin osassa mittauspisteitä eristetilan tai lattialaatan alapuolisten kosteusolosuhteiden mittauksilla. Tuulettuvan ryömintätalaisen alapohjarakenteen eristetilan kosteusolosuhteet mitattiin eristeen yläpinnasta ja alapinnasta viidestä mittauspisteestä. Vesileikkihuoneen läheisyydessä eristetilan alaosassa havaittiin kohonnutta kosteutta, muissa mittauspisteissä ei havaittu viitteitä rakenteessa olevasta ylimääräisestä kosteudesta. Vesileikkihuoneen läheisyyden mittauspisteestä kerättiin eristeestä (styrox) otettiin materiaalinäyte mikrobianalyysiin. Materiaalinäytteen analyysivastauksen tulkinta oli epäily mikrobikasvustosta. Materiaalinäytteen analyysivastaus on tutkimuselosteen liitteenä. Maanvastaisen alapohjan alueella mitattiin lattialaatan alapuolisen täytön kosteusolosuhteet neljästä mittauspisteestä. Yhdessä mittauspisteessä havaittiin maaperän/täyttömaan kosteuden olevan lähellä RH 100% ja mikrobikasvu täytössä on todennäköistä. Muissa mittauspisteissä lattialaatan alapuoliset kosteusolosuhteet olivat tavanomaisia (alle RH 85 %). Kosteusmittausten tulokset on esitetty kuvassa 19.

Kuva 19. Viiltokosteusmittauksen ja rakennekosteusmittauksien tulokset sekä alapohjan eristetilasta kerätyn materiaalinäytteen keräyspiste. Poikkeavat kosteushavainnot havainnot on esitetty punaisella värillä pohjakuvassa.

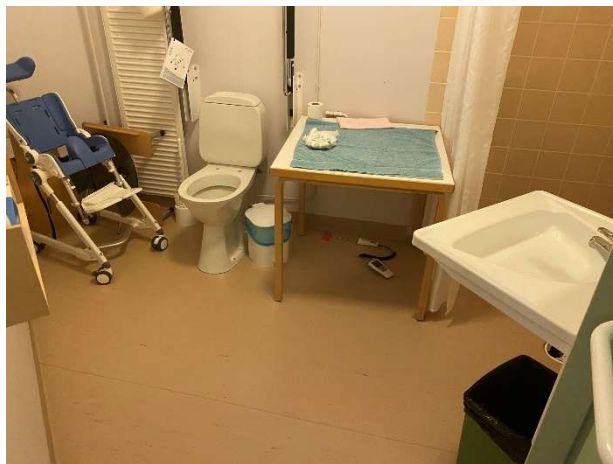
Kuva 20. Wc-tilan (21 WC/INVA) lattiassa havaittiin päällysteen alla ylimääräistä kosteutta viiltomittauksessa.

- Salin lattiapinnoitteen uusimisen yhteydessä betonin kosteusmittaukset porareikämenetelmällä, varauduttava betonin kuivaustarpeeseen.
- Paikalliset korjaukset lattiapäällysteisiin alueilla, joissa ylimääräistä kosteutta havaittiin viiltomittauksissa.
- Vesileikkihuoneen viereisen wc-tilan havaitun kosteusvaurioalueen laajuuden selvittäminen sekä tarvittavat toimenpiteet.

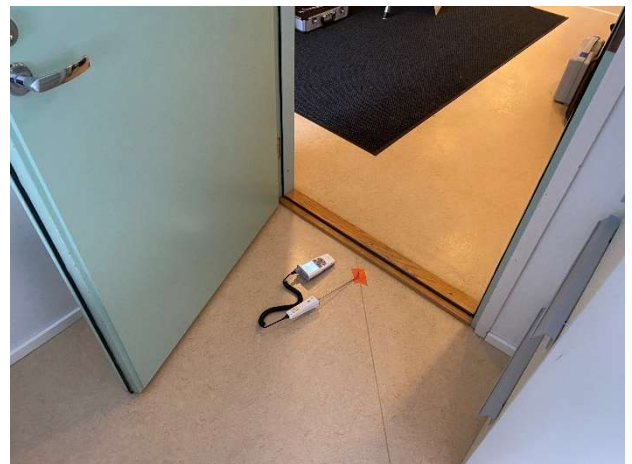
Kuva 21. Johtajan huoneen oven läheisyydessä havaittiin lattiapäällysteen alla ylimääräistä kosteutta.

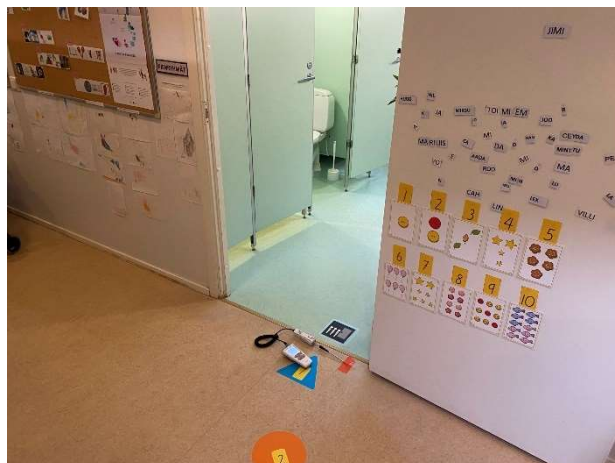
Kuva 25. Vesileikkihuoneen viereisen wc-tilan oviaukon kohdalla havaittiin lattiapäällysteen alla kohonneita kosteusarvoja sekä lattiarakenteen lämmöneristeen alapinnassa ylimääräistä kosteutta. Avauksesta alapohjarakenteen lämmöneristeestä kerätystä näytteestä todettiin epäily mikrobikasvustosta.

Merkkiainekokeen perusteella (kappale 2.12) alapohjarakenteista on runsaasti ilmayhteyksiä sisäilmaan. Vesileikkihuoneen viereisen wc-tilan lattiaan tehdyn rakenneavauksen kautta alapohjan eristetilasta kerättyssä materiaalinäytteessä todettiin epäily mikrobikasvustosta sekä mikrobikasvun mahdollistavat kosteusolosuhteet eristetilän alaosassa. Havaintojen perusteella eristetilasta voi kulkeutua sisäilmaan mikrobiperäisiä epäpuhtauksia. Vaurioalueen laajuus suositellaan selvittävän tarkemmin kosteusmittauksilla sekä eristetilasta kerättävillä materiaalinäytteillä. Alapohjarakenteen eristetilän ilmayhteyden sisäilmaan tulee estää tarvittavin tiivistyksin.

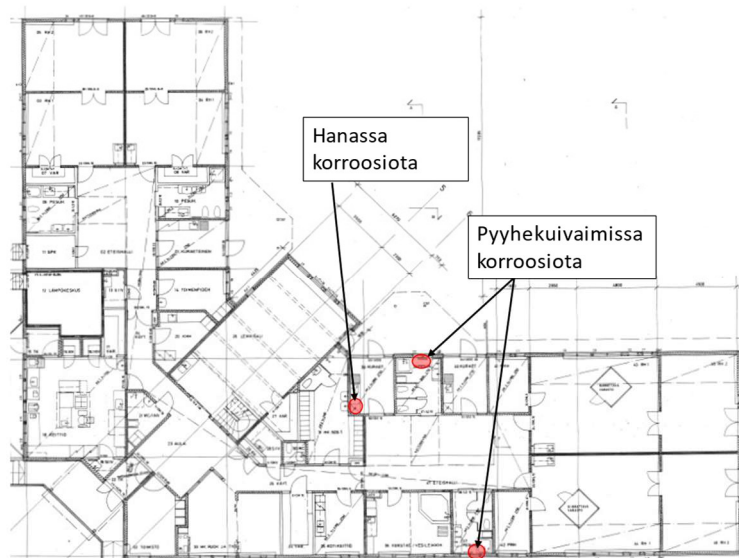
Vesikalusteet ovat pääasiassa tyydyttävässä kunnossa. Kalusteita on uusittu vaihtelevasti. Merkittävimmät puutteet havaittiin pyyhekuivainten osalla. Kuivaimissa havaittiin korroosiovaurioita ja yhden osalla tihkuttava vuoto. Tällä kohdalla pyyhekuivain oli tihkuttanut vettä myös seinällä olevan lämpöpatterin päälle. Näiden korjaamista suositellaan nopealla aikataululla. Muutamissa vesihanoissa havaittiin myös korroosiota. Käsisuihkuissa ei havaittu merkittäviä puutteita, joskin osa näistä oli melko iäkkäitä. WC-istuimien osalla ei havaittu merkittäviä puutteita. WC-istuimia on vaihdettu ja tiloissa havaittiin ainakin neljä erilaista wc-istuintyyppiä. Märkätilojen lattiapinnoitteissa ja seinien kaakeloinneissa ei havaittu merkittäviä puutteita.

Kuva 26. Vesikalusteiden puutteet.

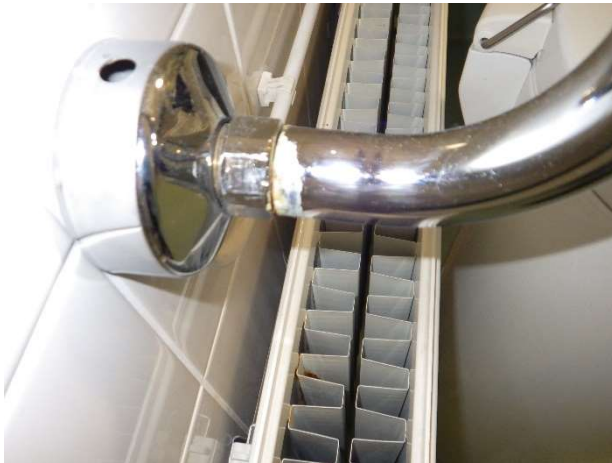
Kuva 35. Pienempi korroosiovaurio toisessa kuivaimessa.

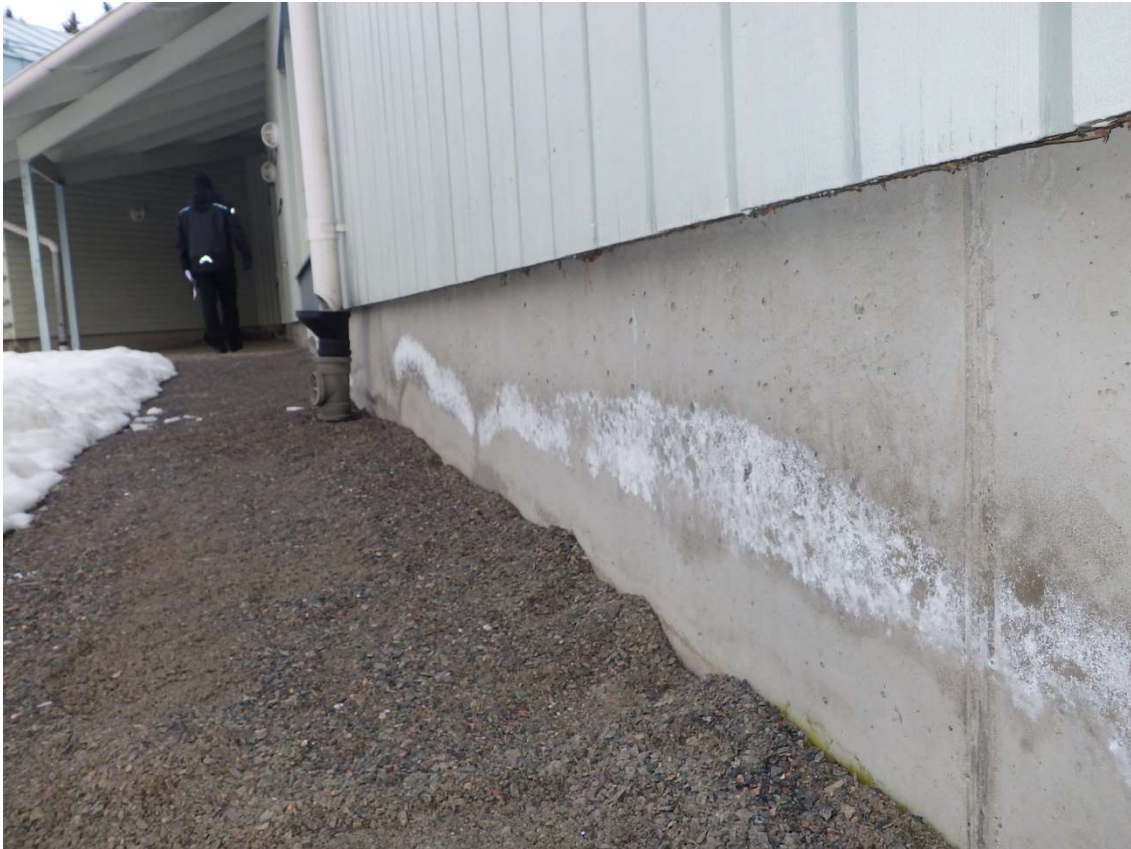
Julkisivun paneloinnissa ei havaittu merkittäviä kosteusjälkiä. Sokkeleissa todettiin paikoittain kosteusjälkiä eri puolilla rakennusta (kuva 45.)

Kuva 45. Esimerkkikuva sokkelin ulkopinnassa havaituista kosteusjäljistä.

- Ulkoseinärakenteiden kosteusteknisen toimivuuden parantaminen mm. varmistamalla salaojien toiminta ja sadevesien hallittu ohjaus, varmistamalla sokkelin ulkopinnan vesieristyksen kunto ja poistamalla ulkoseinien läheisyydessä oleva kasvillisuus.
 - salaojien kuntotutkimuksia ei oltu vielä tämän raportin laatimishetkellä suoritettu.
- Havaittujen vaurioiden korjaukset riittävältä laajuudelta rakenneavauksien RA1 ja RA4 osalta.
- Ulkoseinien kunnon selvitykset lisätutkimuksien avulla. Nyt tehdyissä tutkimuksissa havaittiin materiaalinäytteiden perusteella epäily mikrobikasvustosta kolmessa rakenneavauskohdassa, joissa aistinvaraisesti tai kosteusmittauksin ei havaittu selkeitä vaurioviitteitä. Jatkotutkimuksien avulla selvitetään laajemmin ulkoseinärakenteen kuntoa sekä mahdollista korjaustarvetta.

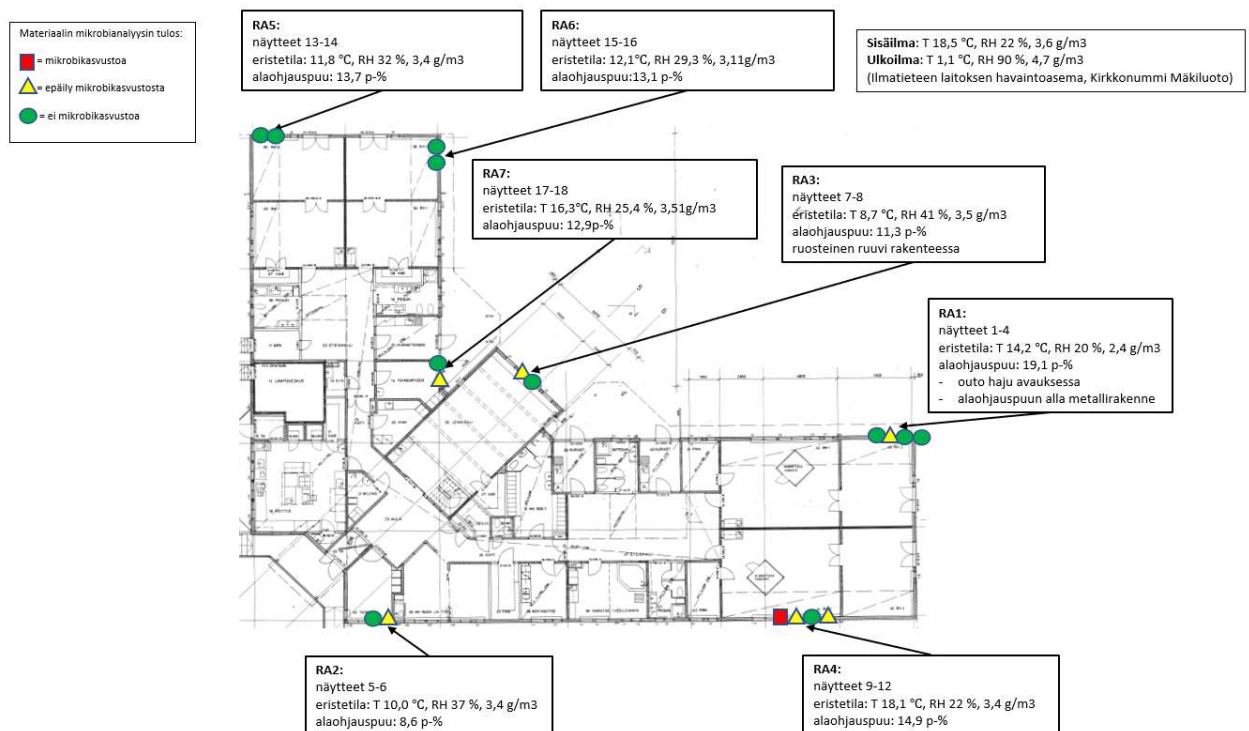
Ulkoseinärakenteesta mitattiin alimman alaohjauspuun alapinnan kosteus piikkimittarilla. Vaurioitumisen kannalta kriittisenä puunkosteuden rajana pidetään 17-18 p-%. Rakenneavauksen 1 (RA1) alimman alaohjauspuun alapinnasta mitattiin 19,1 p-% kosteus. Rakenneavausten 2-7 (RA2-RA7) alimpien alaohjauspuiden kosteus vaihteli välillä 8,6 – 14,7 p-%.

Kuva 46. Ulkoseinien rakeneavausten sijainnit, hetkellisten olosuhdemittausten tulokset, materiaalien mikrobianalyysien tulokset sekä avauksista tehdyt poikkeavat havainnot.

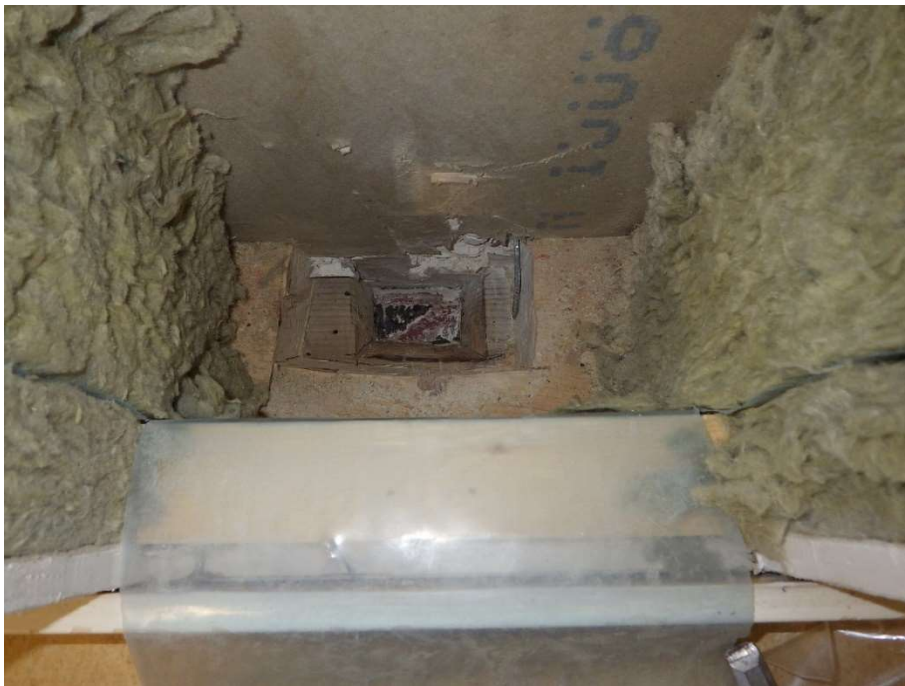
Osassa rakenneavauksista havaittiin kaksi alaohjauspuuta päällekkäin (mm. RA1, RA4). Rakenneavauksen 1 (RA1) kohdalla havaittiin metallirakenne alaohjauspuun alla.

Kuva 47. Esimerkkikuva tilan 45 ulkoseinään tehdystä rakenneavauksesta (RA1). Alimmaisena kuvassa näkyy alemman alaohjauspuun ja bitumikermin alla oleva punainen metallirakenne.

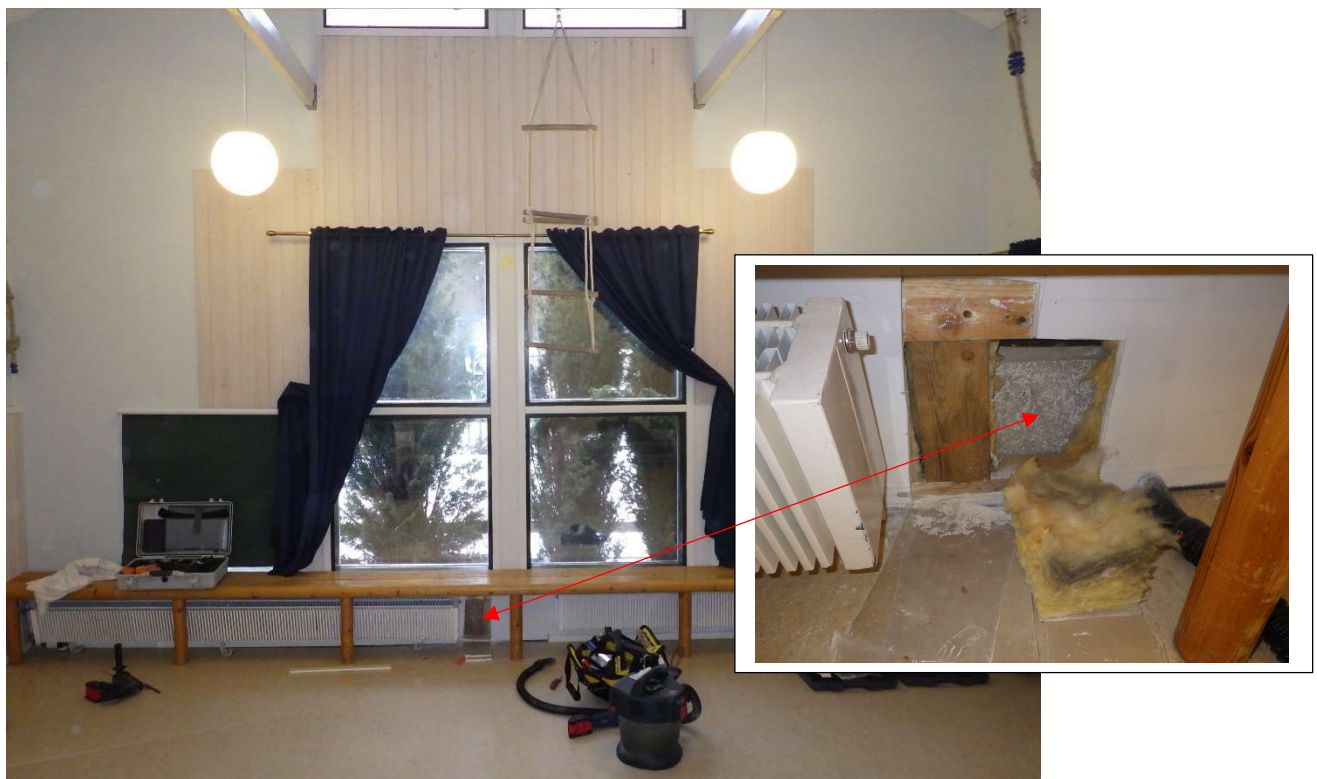
Kuva 48. Yleiskuva ja lähikuva tilan 26 (leikkisali) ulkoseinän rakenneavauksesta. Pienessä kuvassa mineraalivillassa näkyvä tummuma on peräisin todennäköisesti rakenteen ilmapuodosta. Pienessä kuvassa nuolen kärjen kohdalla näkyy sokkelin harmaa sisäpinta.

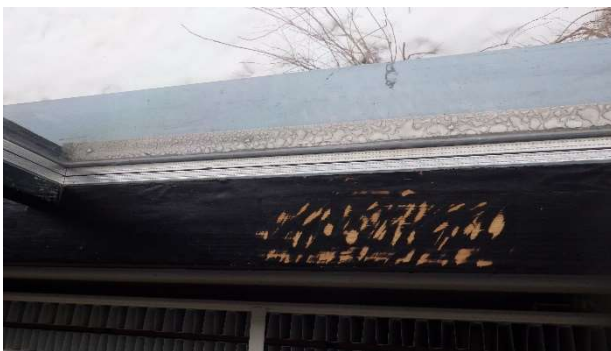
Kuva 49. Umpiolasielementtien yhteydessä ei havaittu lahoa tai merkittäviä vuotoja.

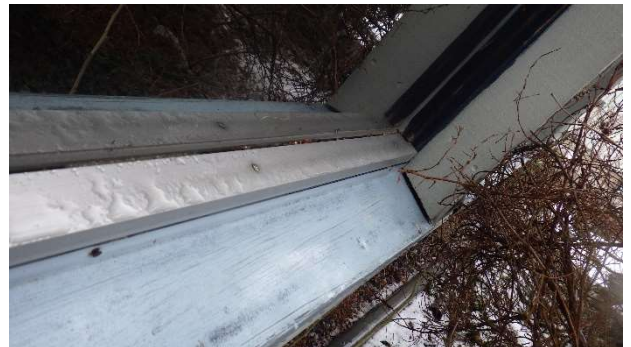
Liikuntasalin korkean seinän osalla ei ole räystästä ja tällä alueella ikkunoille kohdistuu melko voimakasta kosteusrasitusta. Liikuntasalin ikkunoiden alaosat ovat arviolta heikossa kunnossa. Myös liikuntasalin seinän paneelien pinnoitteet ovat kuluneet kosteusrasituksessa.

Kuva 56. Liikuntasalin ikkunoiden alaosat joutuvat melko kovalle kosteusrasitukselle.

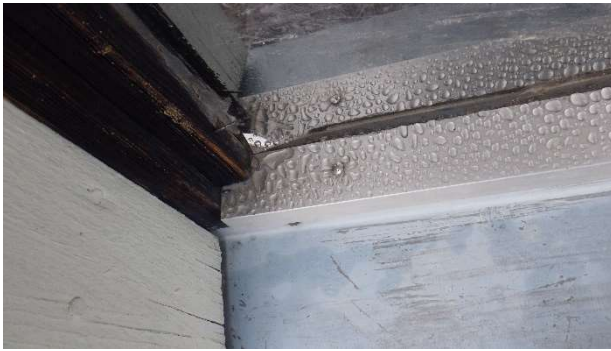
Kuva 57. Ikkunoiden kittisaumoissa oli puutteita.

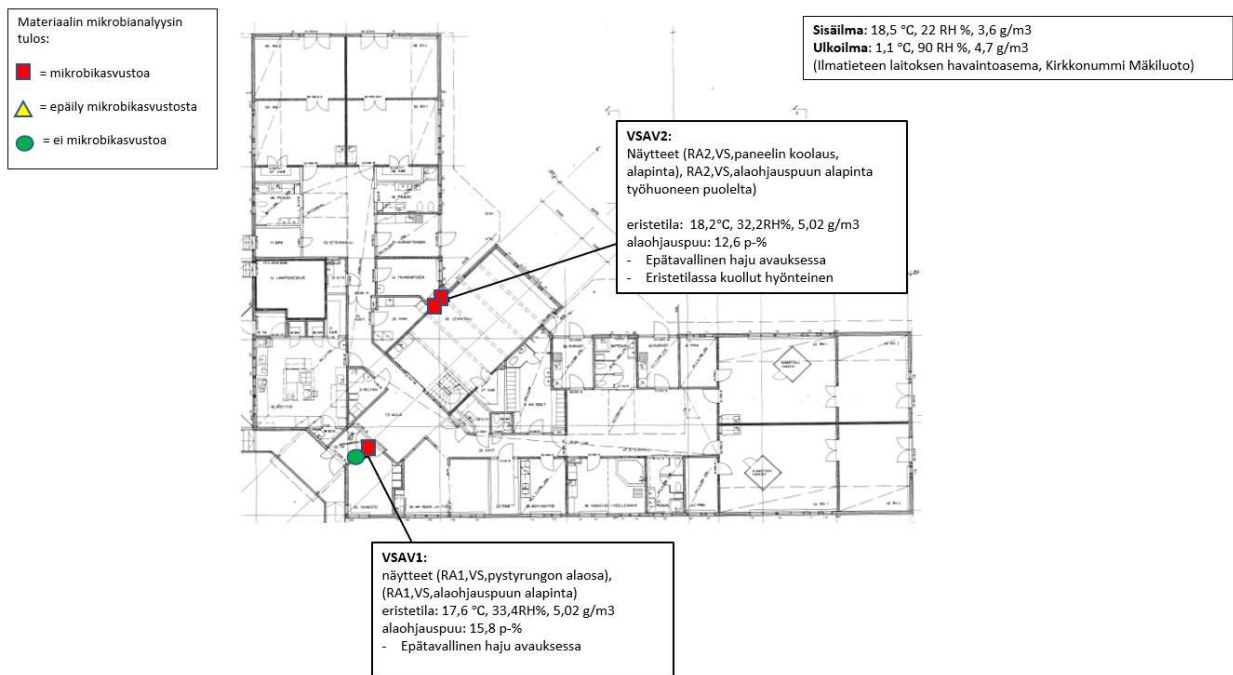
Kuva 62. Väliseinien rakenneavausten sijainnit, hetkellisten olosuhdemittausten tulokset, materiaalien mikrobianalyysien tulokset sekä avauksista tehdyt poikkeavat havainnot

Ulkoseinärakenteesta mitattiin alimman alaohjauspuun alapinnan kosteus piikkimittarilla. Vaurioitumisen kannalta kriittisenä puunkosteuden rajana pidetään 17-18 p-%. Rakenneavauksen VSAV1 alaohjauspuun alapinnasta mitattiin 15,8 p-% kosteus. Rakenneavauksen VSAV2 alaohjauspuun kosteus oli 12,6 p-%.

Rakenneavausten perusteella molemmissa väliseiniin tehdyissä avauksissa havaittiin mikrobivaurioitumiseen viittaavaa mikrobikasvustoa. Arviolta vauriot sijoittuvat aiemmin tapahtuneiden kosteusvaurioiden alueille, ja suositellaan korjaamaan rakenteet näiltä alueilta.

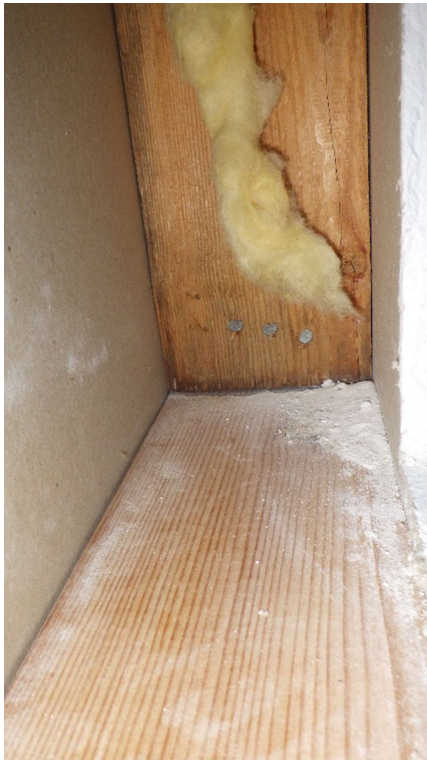
Kuva 64. Pystyrungon alaosassa merkkejä kosteudesta VSAV1.

Molempien väliseiniin tehtyjen avausten perusteella kosteusvaurioiden korjauslaajuus ei ole ollut riittävä ja rakenteisiin on jäänyt kosteusvaurioituneita materiaaleja. Rakenteet ovat arviolta kuivaneet sisäilmaan hitaasti, mutta alaohjauspuiden alapinnoilla ja kipsilevyjä vasten olevilla osilla on mikrobikasvua päässyt tapahtumaan.

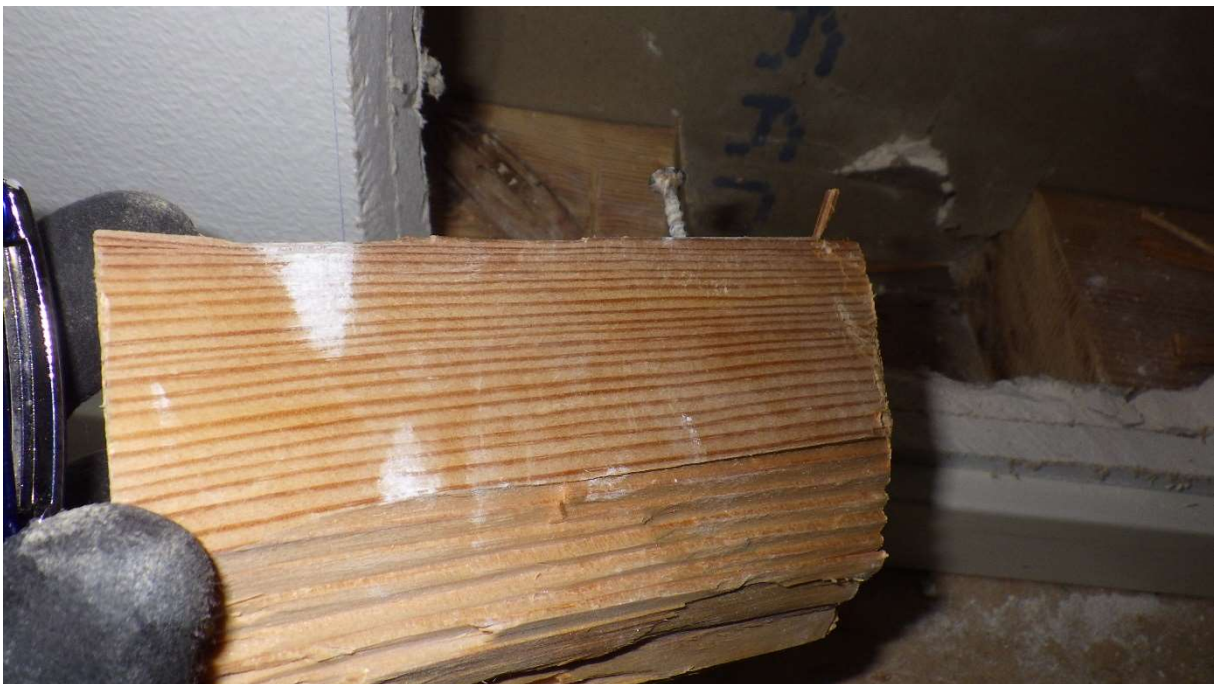
Kuva 65. Alaohjauspuun alapintaa VSAV1.

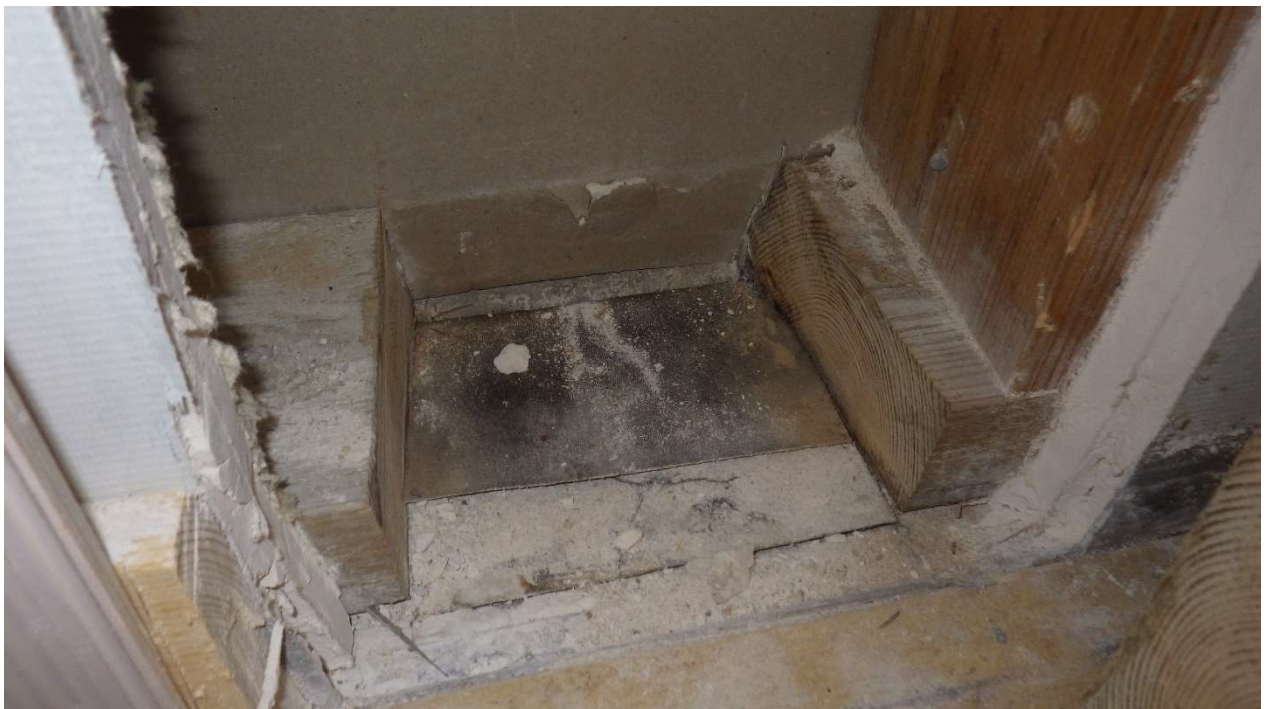
Kuva 67. Alaohjauspuun alla kaista haurasta bitumihuopaa VSAV2.

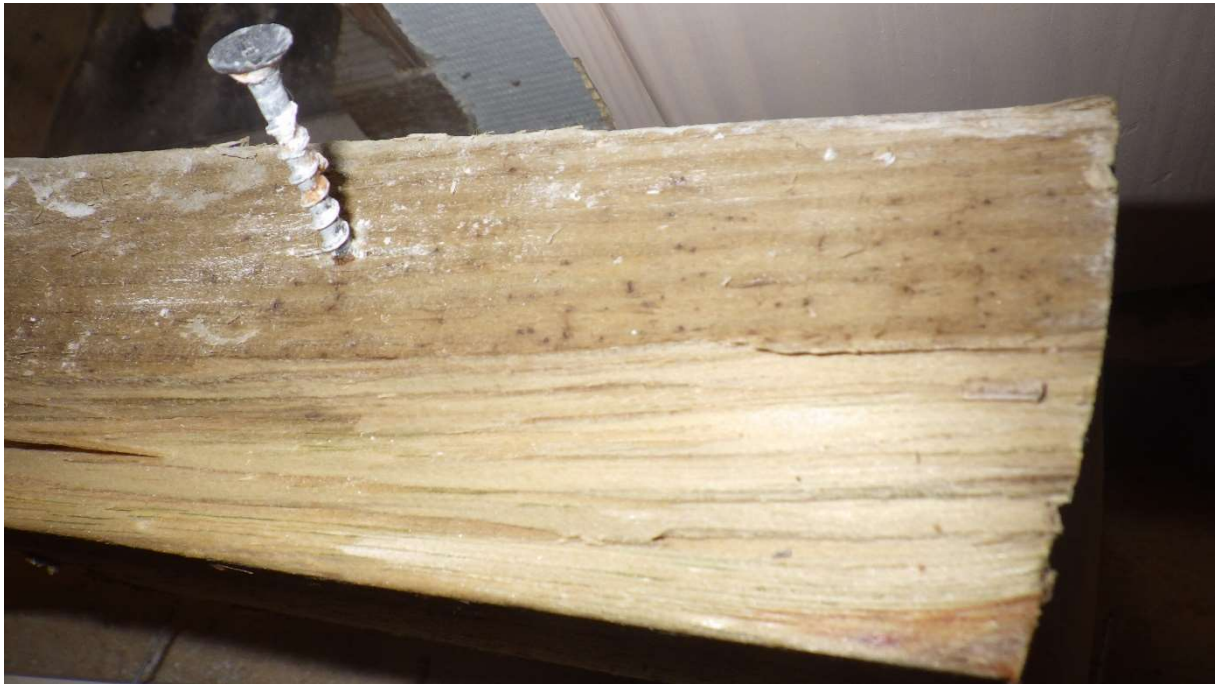
Kuva 68. Alaohjauspuun VEO huoneen puolella viitteitä mikrobikasvusta.

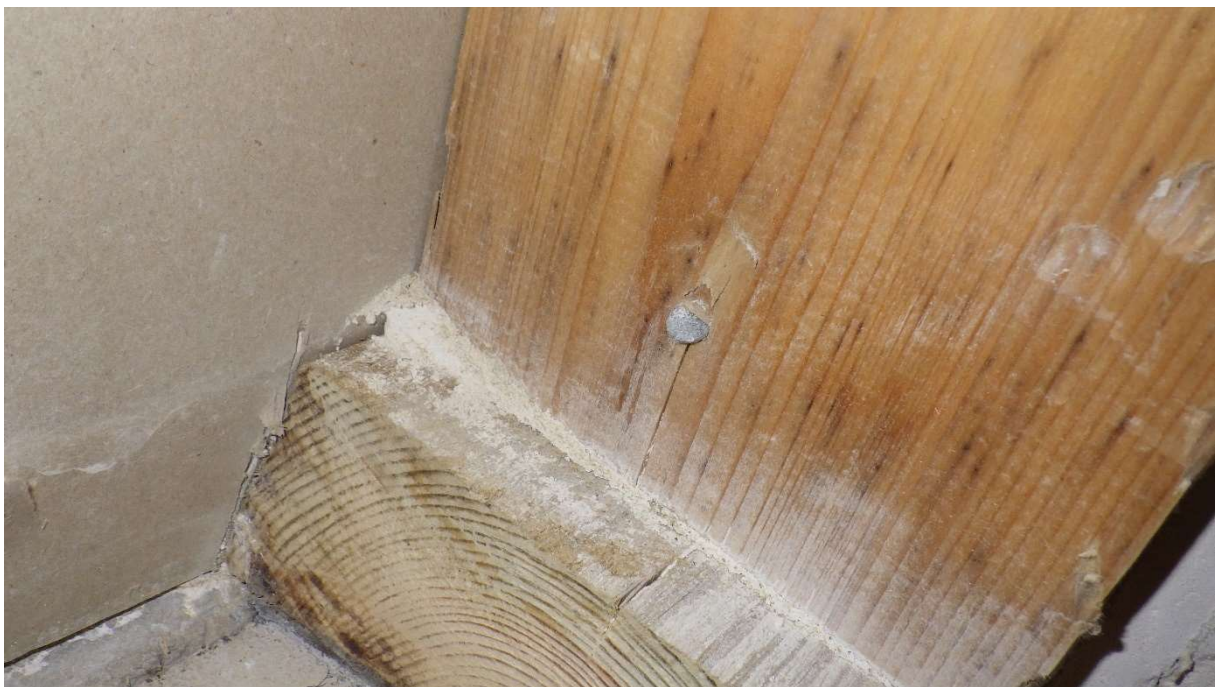
Kuva 69. Pystyrungossa viitteitä mikrobikasvusta.

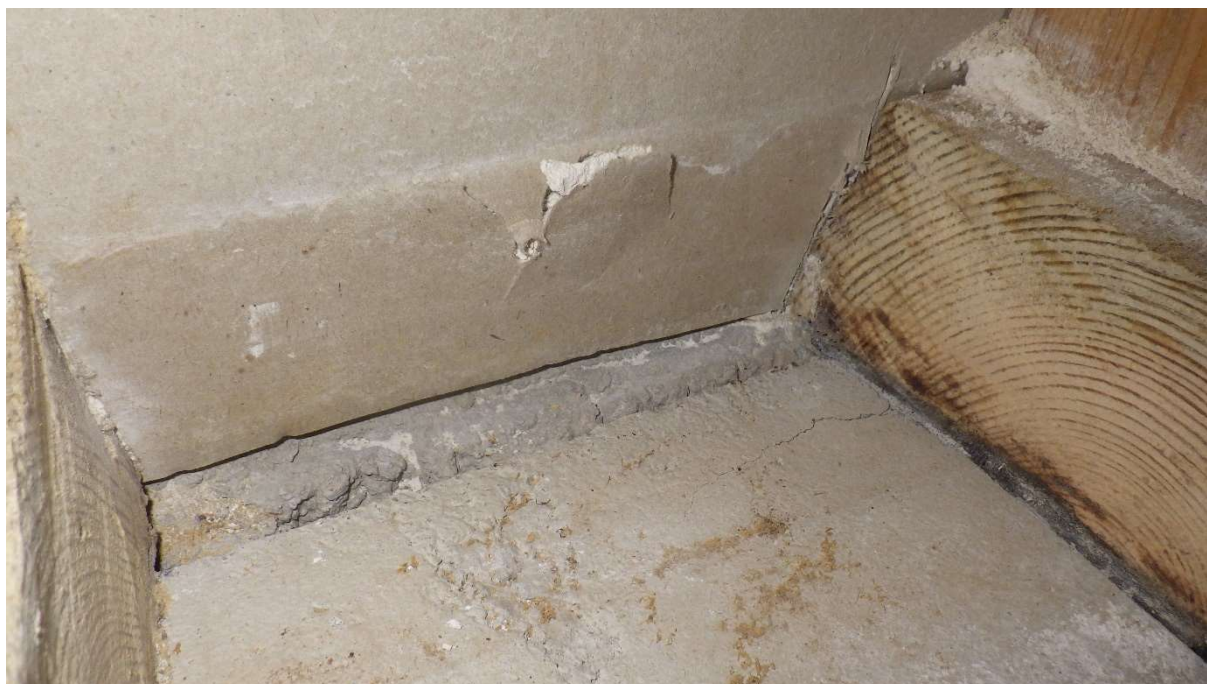
Kuva 70. VEO-huoneen puoleisen kipsilevyn taustapahvissa vähäisiä viitteitä mikrobikasvusta.

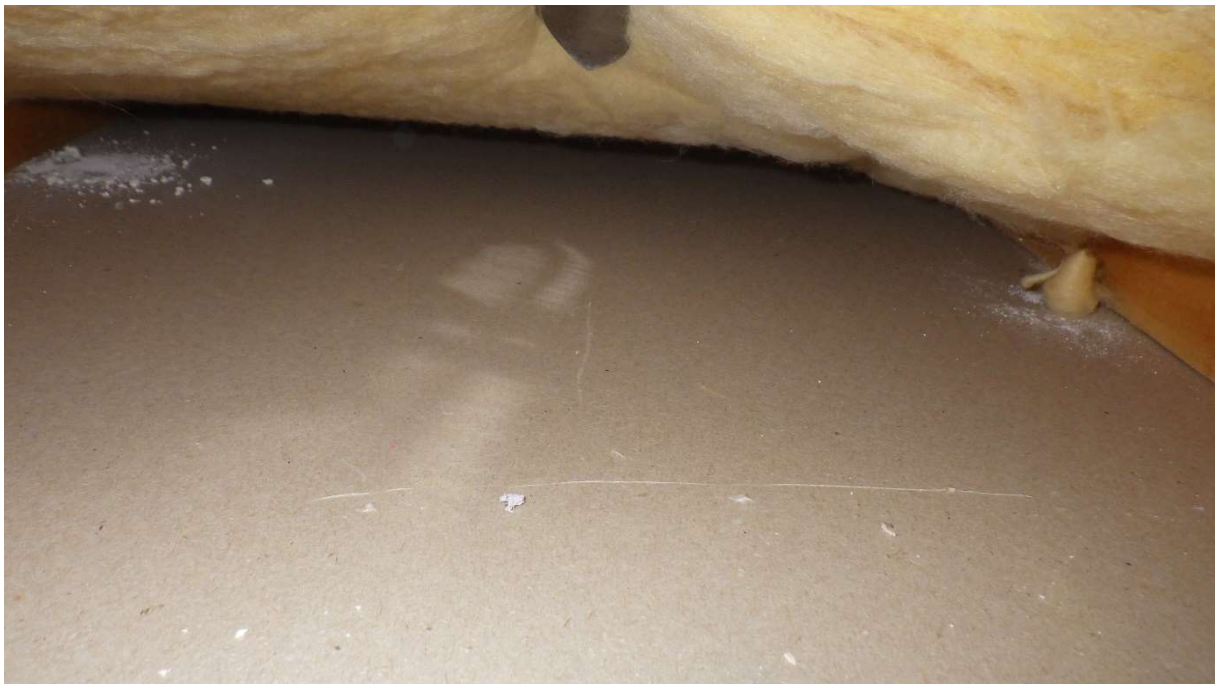
Välipohjan rakenneavauksessa ei havaittu epätavallista hajua tai merkkejä epätavallisesta kosteudesta. Välipohjan rakenneavauksen eristetilasta tehdyn hetkellisen kosteusmittauksen tulokset ovat 21,1°C, 12,6Rh%, 2,32g/m³. Eristetila oli kuivempi kuin alakerran sisäilma ja viitteitä kosteusvaurioista ei ollut. Puunkosteus kertopuun alaosaan oli 11,6p-%.

Kuva 73. Avauksen vierellä villojen alla ei havaittu merkkejä epätavallisesta kosteudesta.

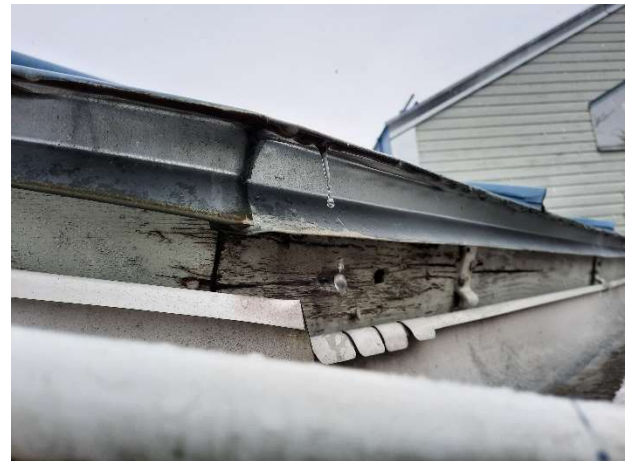
Kuva 83. Sisäpihan molemmissa sisäänkäyntilipoissa oli räystäällä vuotoja.

Kuva 84. Vuodot aiheuttavat vaurioita puurakenteille.

Rakennuksen sisäpihan lippojen vedenohjaus ei toimi oikeaoppisesti. Vesi kulkeutuu arviolta katepellin alla otsalaudan taakse vaurioittaen puurakenteita. Ongelman korjaamiseksi lippojen vinoille osille tulee suunnitella toimivampi vedenohjaus.

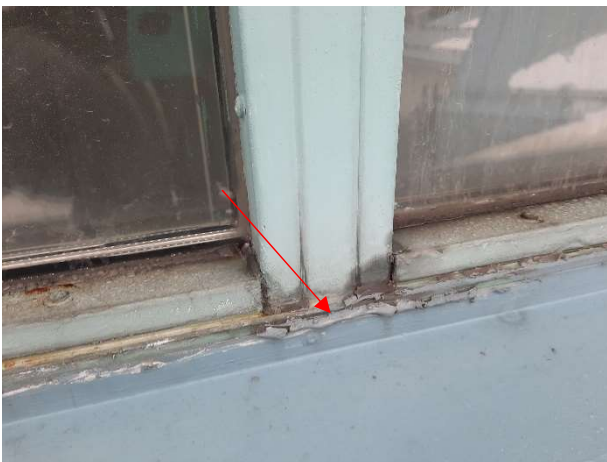
Kuva 85. Vesikaton rakenneliitosten tiivistysmassat ovat haurastuneet.

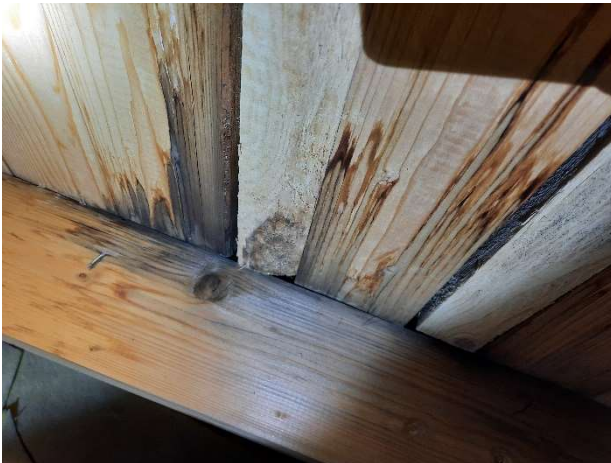
Kuva 87. Yläpohjan puurakenteissa oli kosteusvauriojälkiä rakenneliitosten kuten jiirien ja kattoikkunoiden läheisyydessä.

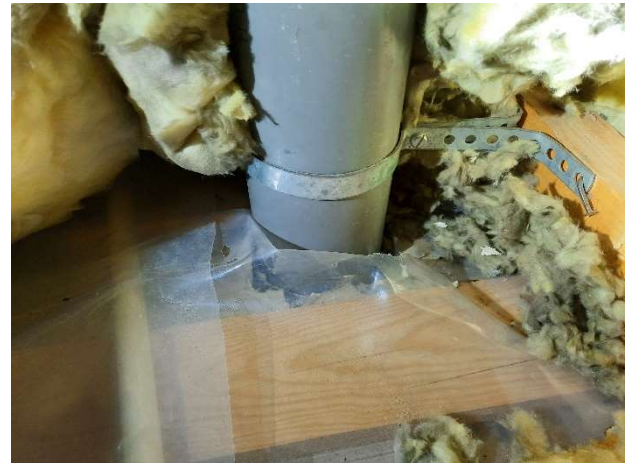
Kuva 88. Yläpohjan höyrynsulkua ei ole tiivistetty läpiveinneistä tai liitoksista.

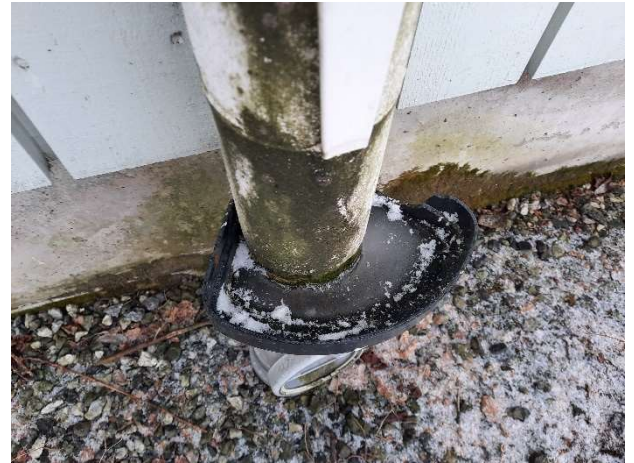
Kuva 89. Sadevedenohjauksessa on puutteita: syöksytorvi on todennäköisesti jäänyt ja haljennut.

Kuva 90. Syöksytorvi on jäänyt ja haljennut.

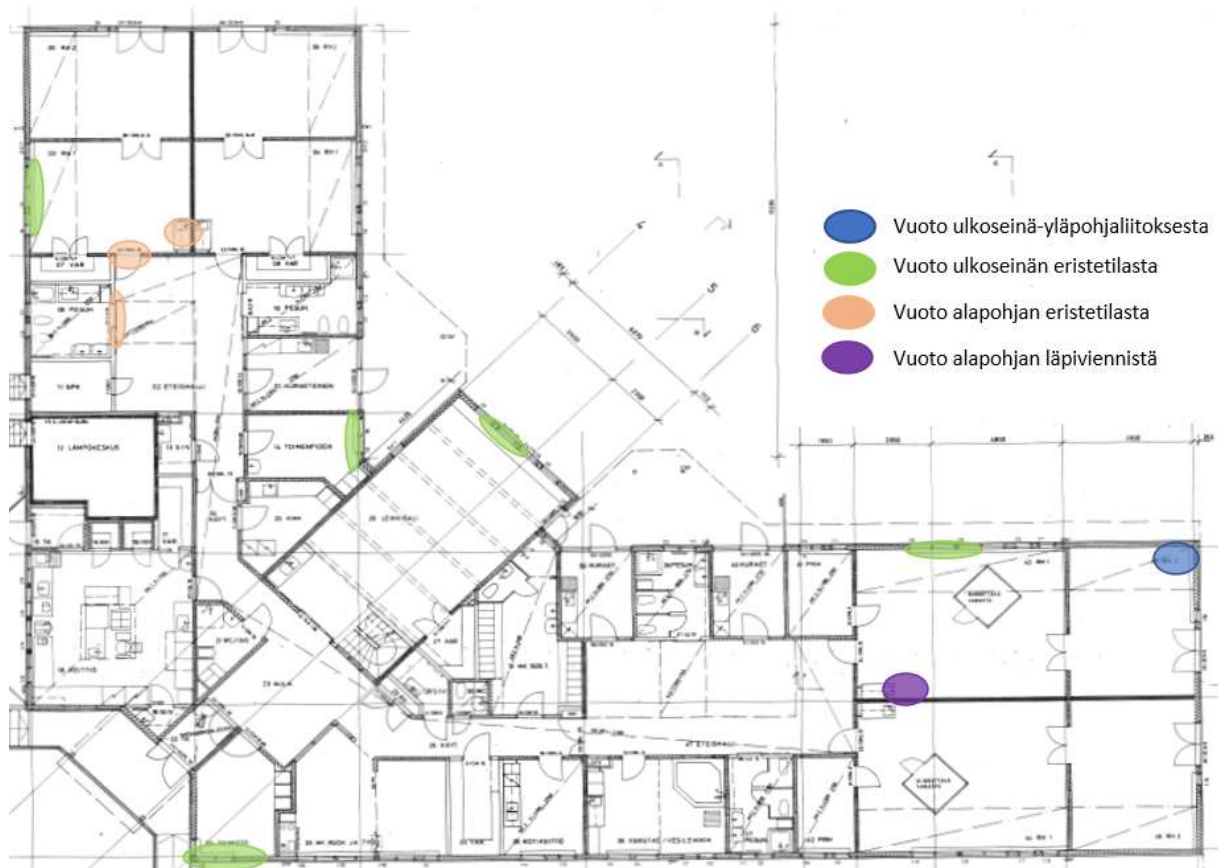
Kuva 91. Merkkiainekokeessa todetut vuodot.
