LAUSUNTO

RAVALSIN PÄIVÄKOTI ULKOSEINÄT

7.7.2021

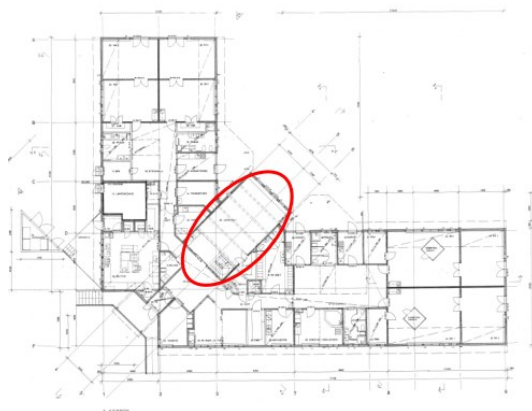
Voimistelusalin katon jiirikohdassa on todettu vuotoja, jotka ovat kastelleet pitkäaikaisesti puurunkoisia väliseinärakenteita. Voimistelusalin sijaitsee rakennuksen 1. krs kes-

kiosalla (kuva 1). Raporttien perusteella rakenteet ovat kosteus- ja mikrobivaurioituneet laaja-alaisesti ja voimakkaasti. Vauriot on korjattu, mutta tarkka korjaustapa ja laajuus ei ilmene raporteista. 11.1.2012 päivätyssä raportissa olevien, kuivauksen loppumittauksen yhteydessä otettujen valokuvien perusteella mikrobivaurioituneita materiaaleja ei välttämättä ole poistettu riittävän huolellisesti. Raportin perusteella vesikate on korjattu. Raporteissa on suositeltu kastuneiden yläpohjarakenteiden tarkempia tutkimuksia, mutta tiedossa ei ole, onko näitä tehty. Vuonna 2021 tehdyn tutkimuksen perusteella vesikate on uusittu vuotoalueilla (Raksystems, 2021).

Kuva 1. Vuonna 2011 kartoitettujen kattovuotojen alue.

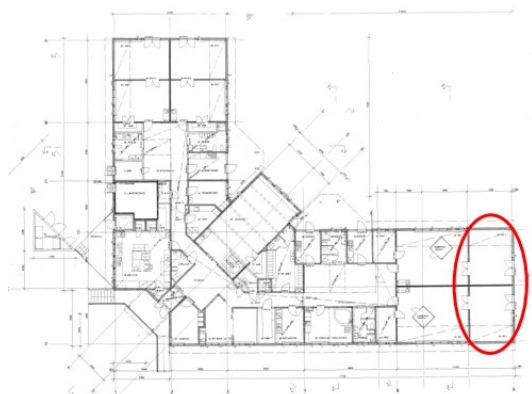
Rakennuksen toisen siiven pääsyn kahta huonetta on tutkittu vuoden 2012 alussa tiloissa koettujen sisäilmaoireiden takia. Tilojen sijainti on merkitty kuvaan 2. Tutkimusten aikaan on ollut meneillään liikuntasalin laajojen kosteusvaurioiden korjaus. Tutkimuksessa ei ole todettu viitteitä poikkeavasta kosteudesta tai kosteus- ja mikrobivaurioista tilojen rakenteissa. Sisäilman mikrobipitoisuudet ja -lajisto ovat olleet tavanomaiset eikä pintapölynäytteissä ole todettu mineraalivillakuituja. Paine-erot ovat olleet hyvällä tasolla. Tilojen ilmanvaihtuvuus ja ilmanjako on arvioitu puutteelliseksi. Ulkoseinärakenteissa on todettu rakennetyypille melko tavanomaisia ilmetiiveyspuutteita, joiden tiivistämistä on suositeltu.

Kuva 2. Vuonna 2012 tehdyn tutkimuksen kohdealue.

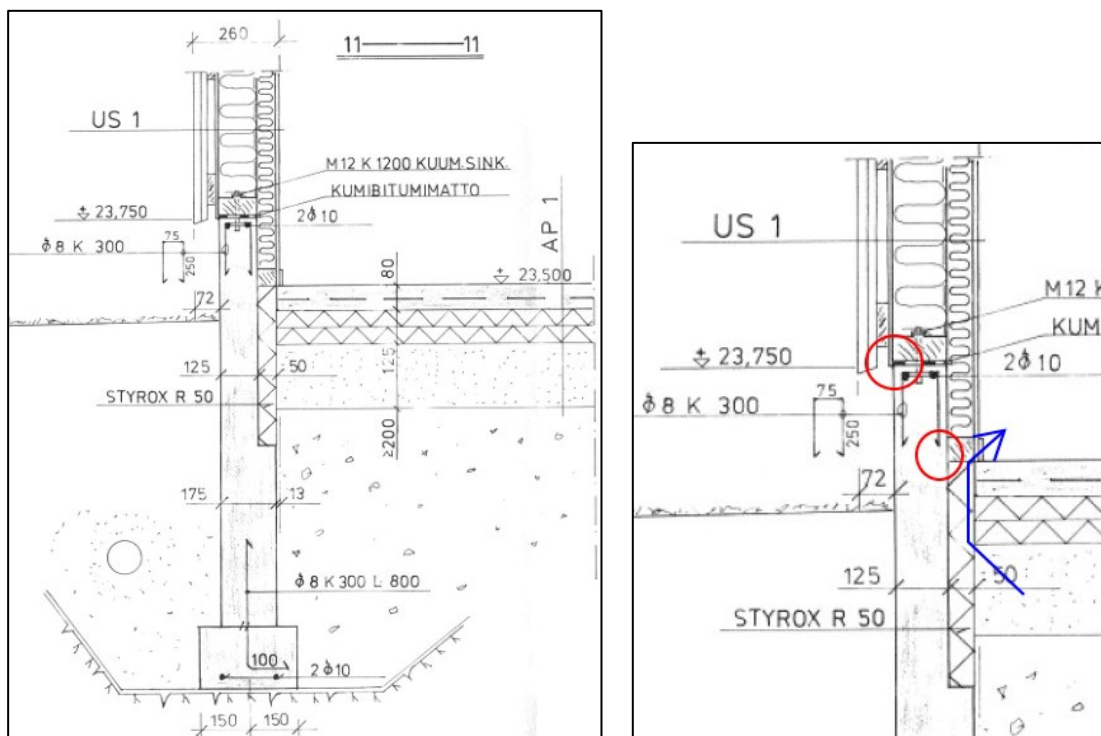
Sokkelin ulkopinnassa on raportin mukaan eri puolilla rakennusta todettu kalkki-
suodosta, joka viittaa kosteuden nousuun sokkelibetonissa. Suunnitelmien perusteella
perusmuureissa ei ole ulkopuolisia kosteuseristeitä. Suunnitelmien mukaiset sokkeli-
ulkoseinäliittymät on esitetty kuvissa 4 ja 5. Kuviin on merkitty suunnitelmien mukaisiin
rakenteisiin liittyviä riskejä.

Kuva 4 a ja b. A. Kohteen sokkeli- ja alajuokseikkauksen maanvastaisen alapohjarakenteen kohdalla. Ote kuntotutkimusraportista, kuva 42 (Raksystems, 2021). B. Ote kuvasta A. Kuvaan on merkitty punaisilla ympyröillä mikrobikasvun riskikohdat ja sinisellä nuolella mahdollinen ilmapuotoreitti rakennuksen alustäytöstä ja sisemmästä alajuoksusta sisäilmaan. Saderasitus voi vaurioittaa tuulensuojakipsilevyn alareunaa ja alajuoksun ulkosaa, koska julkisivuverhous eli ulotu juurikaan alajuoksun alapuolelle. Maanpinta on suunnitelman perusteella melko lähellä sisemmän alajuoksun tasoa. Maakosteus voi

rasittaa sisemmän koolauksen alaosa. Sisemmän koolauksen alle tai taakse ei ole piirretty kermikaistaa.

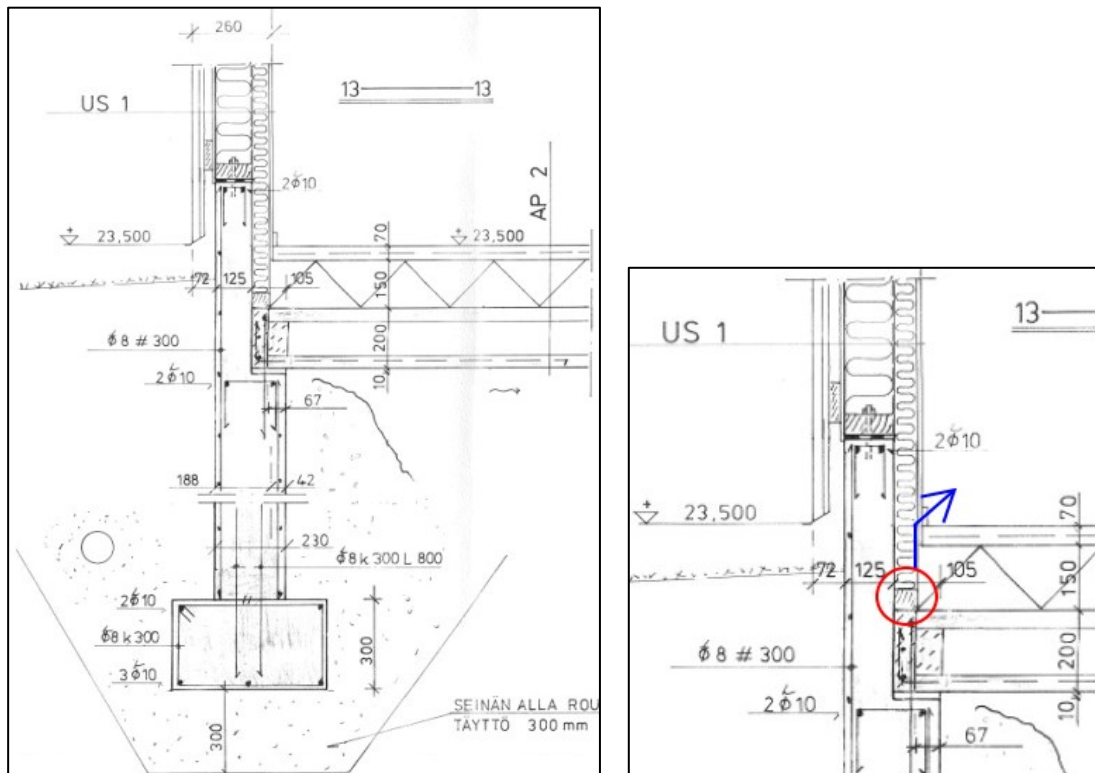
Kuva 5 a ja b. A. Kohteen sokkelileikkaus ontelolaattarakenteisen (alustatilallisen) alapohjarakenteen kohdalla. Ote kuntotutkimusraportista, kuva 43 (Raksystems, 2021). B. Ote kuvasta A. Maakosteus voi rasittaa sisemmän koolauksen alaosa. Kuvaan on merkitty punaisella ympyrällä mikrobikasvun riskikohta ja sinisellä nuolella mahdollinen ilmavuotoreitti sisemmästä alajuoksusta sisäilmaan.

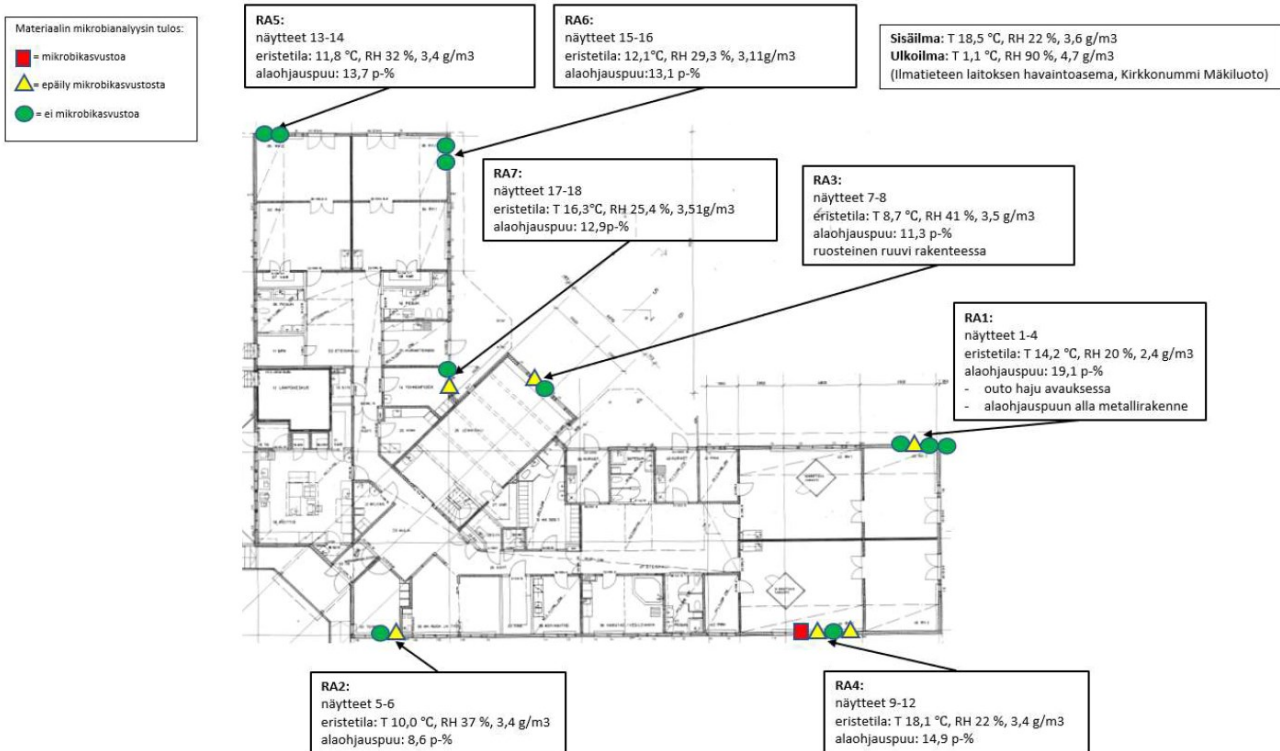
Ulkoseinien rakenneavausten sijainnit on esitetty kuvassa 3. Mikrobianalyyysien tulokset on koottu rakenneavauksittain taulukkoon 1.

Kuva 3. Vuonna 2021 tehdyn tutkimuksen ulkoseinien rakenneavausten sijainnit, olosuhdemittausten tulokset, materiaalin mikrobianalyysien tulokset sekä avauksista tehdyt poikkeavat havainnot (ote raportista, kuva 46).

Ulkoseinien mikrobilöydökset. Ulkoseinärakenteet on tutkittu varsin kattavasti sisäpuolelta, ja ne ovat olleet pääosin kuivat ja hyväkuntoisia. Kohdissa RA1 ja RA4 on todettu poikkeavaa kosteutta ja/tai selvä mikrobivaurio. Näiden aiheuttajat tulee selvittää ja vauriot korjata.

Suositlemme ulkoseinärakenteiden tutkimista ulkokautta muutamilla rakenneavauksilla ja näytteenotoilla. Tutkimuksessa tulee selvittää ulkoseinien mahdolliset kastumisreitit (ikkunavuodot, saderasitus, julkisivuverhouksen vuodot, kastuminen maaperän tai pintavesien vaikutuksesta jne.), rakenteiden toteutustapa, sekä tuulensuojalevyn ja rungon ulko-osan ja ikkunoiden alusten mikrobivauriot. Suuntaa antava rakenneavausten määrä on noin 4 kpl. Kohdat on suositeltavaa päättää paikalla tehtyjen havaintojen perusteella siten, että tutkimuskohdat edustavat sekä mahdollisen poikkeavan kosteusrasituksen kohtia että keskimääräisiä kohtia.
