TUTKIMUSSELOSTUS

RAVALSIN PÄIVÄKOTI
RAJATTU KOSTEUSTEKNINEN KUNTOTUTKIMUS
ULKOSEINÄT

2.11.2021

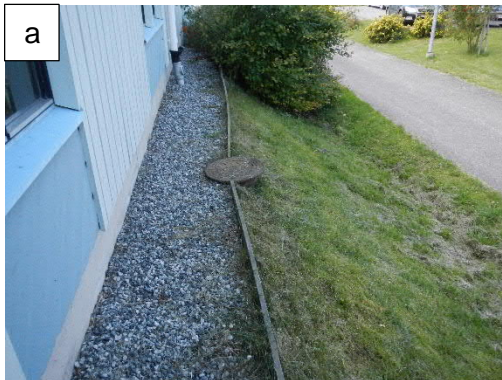
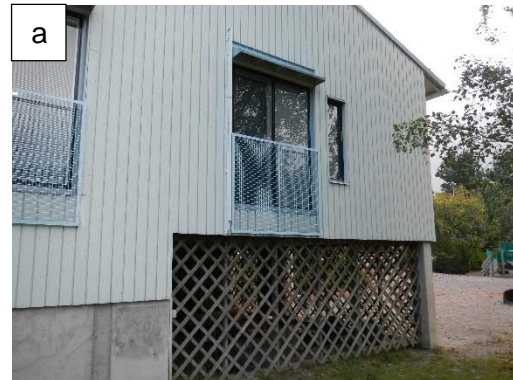
Kuvat 2a ja b. Luoteissivulla maa kallistaa rakennuksesta poispäin (kuva a). Alustatallisella osiolla lounaispäädyssä on nurmea sokkelin vierellä.

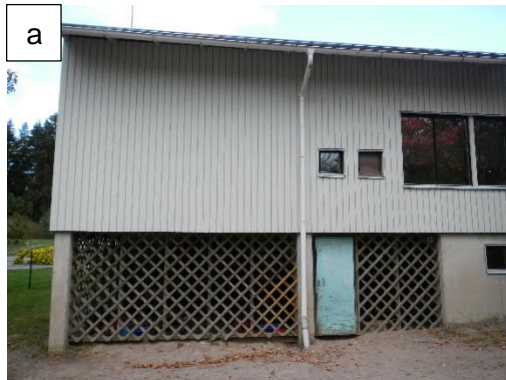
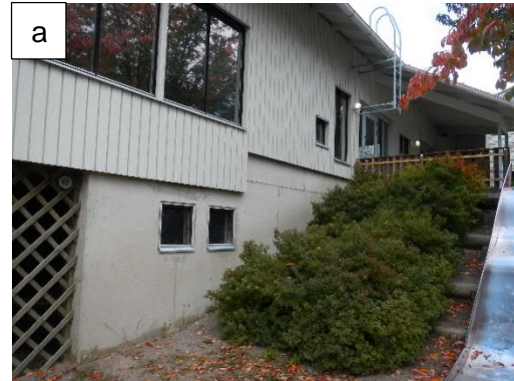
Kuvat 3a ja b. Kaakkoisjulkisivulla alustatilan pohjalla ja sen ulkopuolella on hiekkaa. Alustatilassa on leikkipaikka. Kaakkoissivulla maa nousee kohti sisäänkäyntiä. Seinän vierustalla on kasvillisuutta.

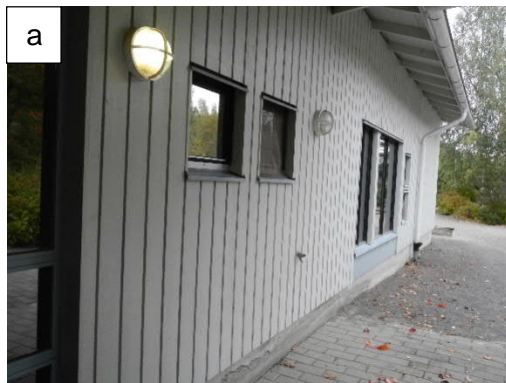
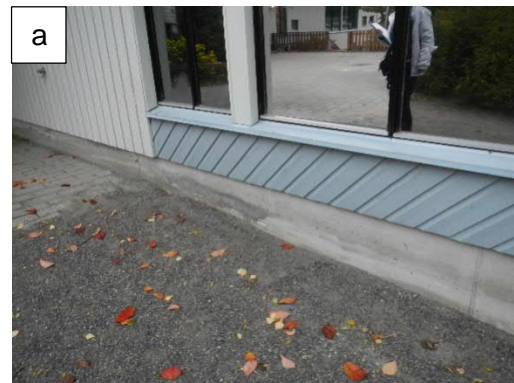
Kuvat 4a ja b. Lounaisjulkisivulla on sokkelin vierellä betonikiveystä sekä soraa ja hienojakoista maa-ainesta. Sokkelin pinnalla on kalkkihärmettä.

Sokkeleiden pintaosissa paikoitellen havaitut kalkkihärmeet johtuvat todennäköisesti sokkelinvierustan hienojakoisesta maatyöstä, joka nostaa kosteutta sokkeliin. Ulkoseinien alaohjauspuut olivat kuitenkin tarkastelluilta osin hyväkuntoiset, eikä niissä ole aiemmassakaan tutkimuksessa todettu kosteusvaurioita, joten sokkeli ei nosta haitallisessa määrin kosteutta ulkoseinärakenteisiin. Sokkeli on suunnitelmissa esitettyä paksumpi, 200 mm 125 mm sijaan. Paksu betoni hidastaa kosteuden kulkeutumista rakenteessa, mikä osaltaan suojaa sisempiä rakenteita. Ulkoseinästä aiemmin todetut mikrobipitoisuudet eivät korreloi sokkelin korkotason kanssa, millä perusteella sokkelin kautta kulkeutuva kosteusrasitus ei ole oleellinen tekijä seinän mikrobi-ilmentymien taustalla. Koska sokkelissa kuitenkin todettiin em. rasisusjälkiä, ja toimivuus voi ajan

myötä edelleen heikentyä ja aiheuttaa vaurioita, on sokkelin pitkäaikaistoimivuuden varmistamiseksi kuitenkin suositeltavaa pienentää kosteusrasitusta maanvaraisen alapohjan osuudella asentamalla läpäisevämpi sorakerros sokkelinvierustalle ja poistamalla seinänvierien tuulettumista heikentävät istutukset. Samassa yhteydessä on suositeltavaa asentaa patolevyt sokkelin ulkopintaan noin 50 cm syvyyteen asti. Salaojajärjestelmän korjaukselle ei katsota olevan perusteita.

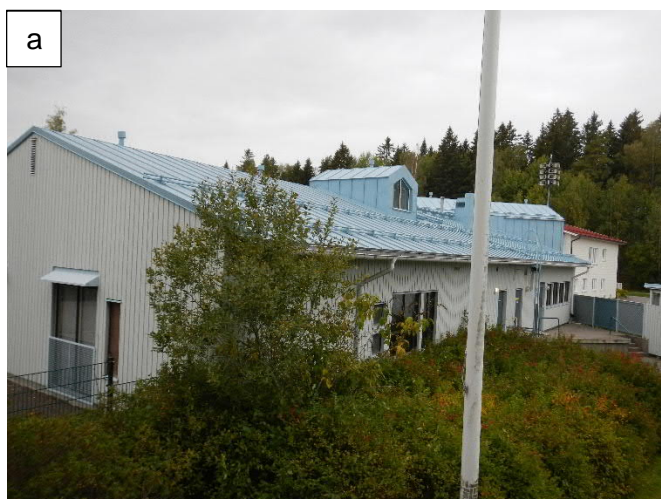
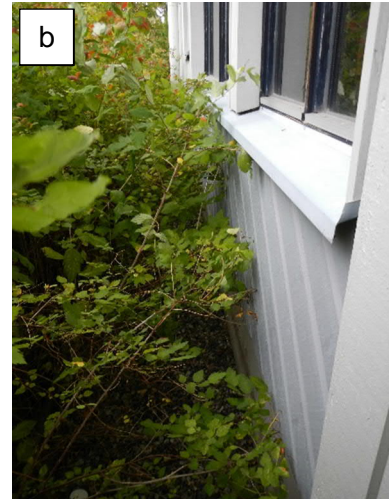
Kuvat 5a ja b. Koillisjulkisivulla on runsaasti kasvillisuutta seinän vierellä.

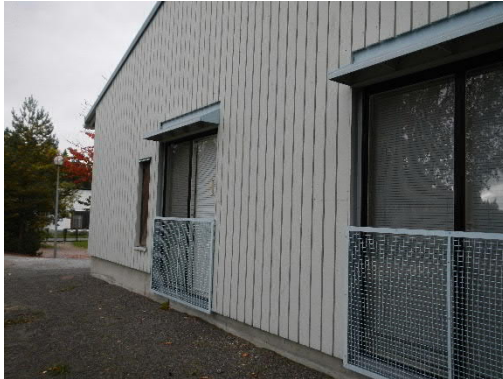
Kuva 6. Kaakkoispäädyssä on sokkelin vierellä sora. Sokkeli on päädyssä melko matala.

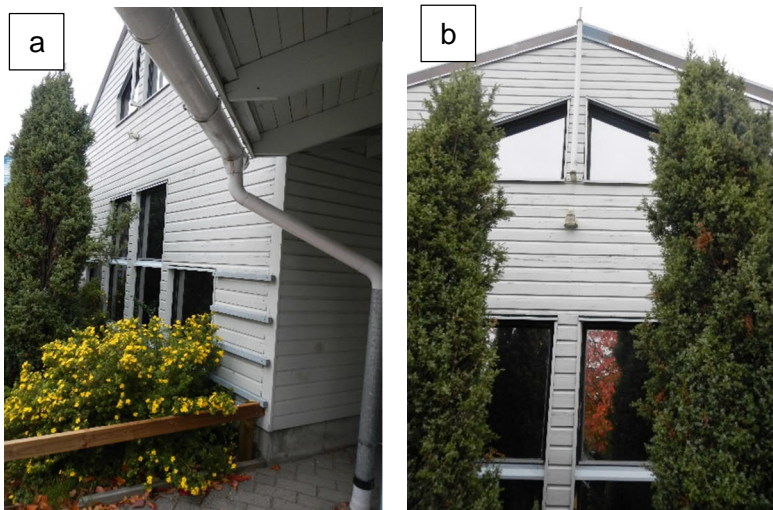
Kuva 7. Liikuntasalin päädyssä on runsaasti kasvillisuutta. Julkisivun maalipinta on jonkin verran rapistunut.

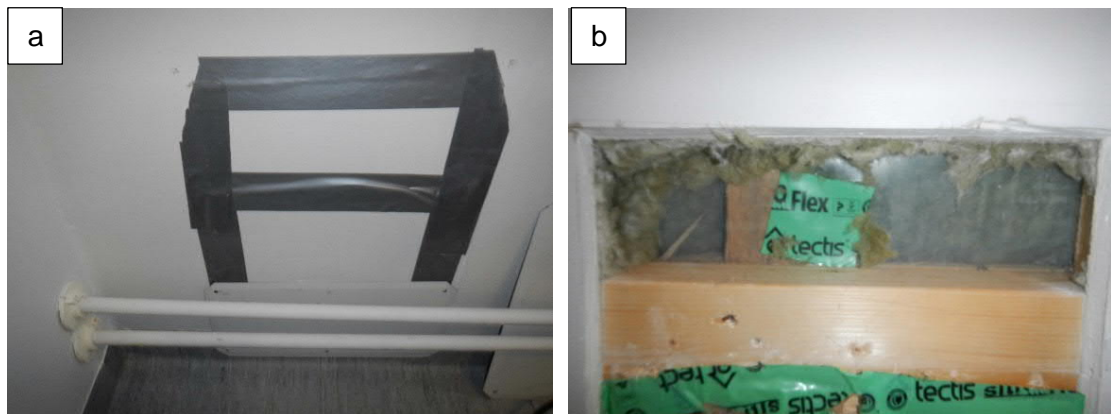
Kuvat 10a ja b. RA-2. Aiemmin tehdyt rakenneavaukset oli ummistettu peltiluukulla ja höyrynsulku tiiviillä teipillä. Tilan muovimatto on vaihdettu kesällä 2021. Maton ylös-

nostot ulottuvat seinälle noin 7 cm. Kuvassa b höyrynsulku on vielä paikoillaan. Höyrynsulku on sokkelin yläpuolella asennustilan eristeen ja varsinaisen lämmöneristeen välissä. Alaosassa höyrynsulku on heti sisäverhouskipsilevyn takana.

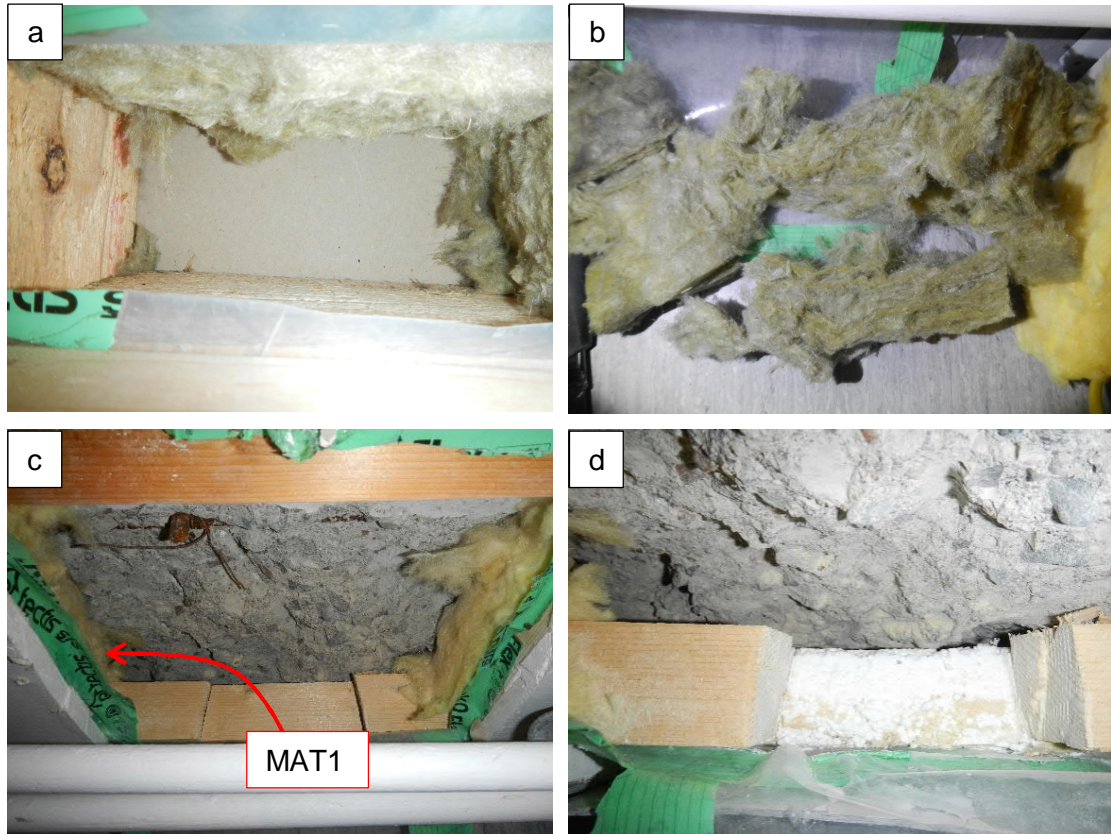
Kuva 11a-d. A ja b, rakenneavauksen yläosa: tuulensuojakipsilevyn sisäpinnassa ei todettu kosteus- tai mikrobivauriojälkiä. Mineraalivillassa tuulensuojalevyä vasten havaittiin ilmavuotojälkeä, mikä näkyy villan tummumisena ja on kohtuullisessa määrin tavanomaista. C-d, avauksen alaosa: Kuten piirustuksiin on merkitty, alaohjauspuut lähtevät sokkelihalkaisuna toimivan styroxin päältä ja sisäverhouslevy betonilaatan päältä. Rakenne vastaa leikkauspiirustusta 11-11. Alaohjauspuu oli siisti. Piikkimittarilla mitattuna puun kosteus oli n. 8-9 p% eli kuiva. Avauksesta oli ilmavirtaus huonetilaan päin. Poikkeavia hajuja ei havaittu. Höyrynsulun alareuna ulottuu noin 20 mm betonilaatan yläpinnasta alaspäin laatan ja styroxin väliin. Sokkelin sisäpintaa on jostain syystä piikattu, pinta on hyvin epätasainen. Mineraalivillan ala- ja ulkopinnasta rakenneavauksen sivusta (koskemattomalta alueelta) otettiin materiaalinäyte **MAT1** mikrobianalyysiä varten. Analyysivastauksen perusteella näytteessä **ei todettu mikrobikasvua**.

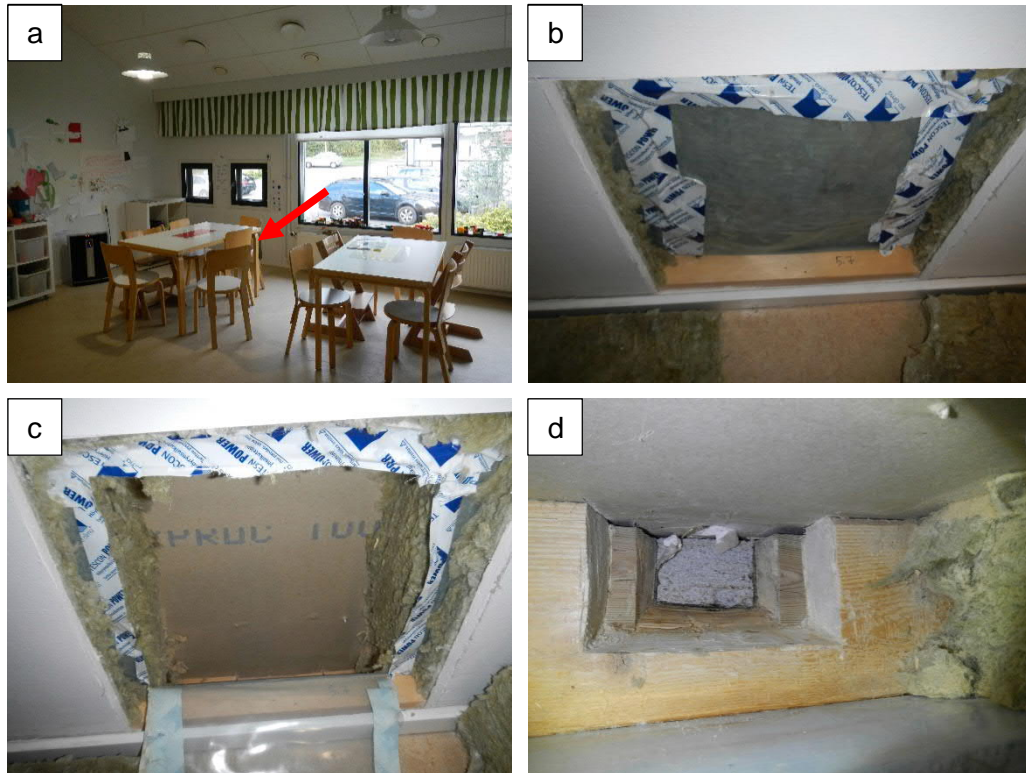
Kuvat 13a-d. Rakenneavaus RAK4 sijaitsi tilassa 44 RH1. Rakenneavauksessa ei havaittu vauriojälkiä. Poikkeavaa hajua ei havaittu. Alajuoksupuun alapinta oli siisti. Alajuoksupuuta on kaksi päällekkäin, alempi on painekyllästettyä puuta.

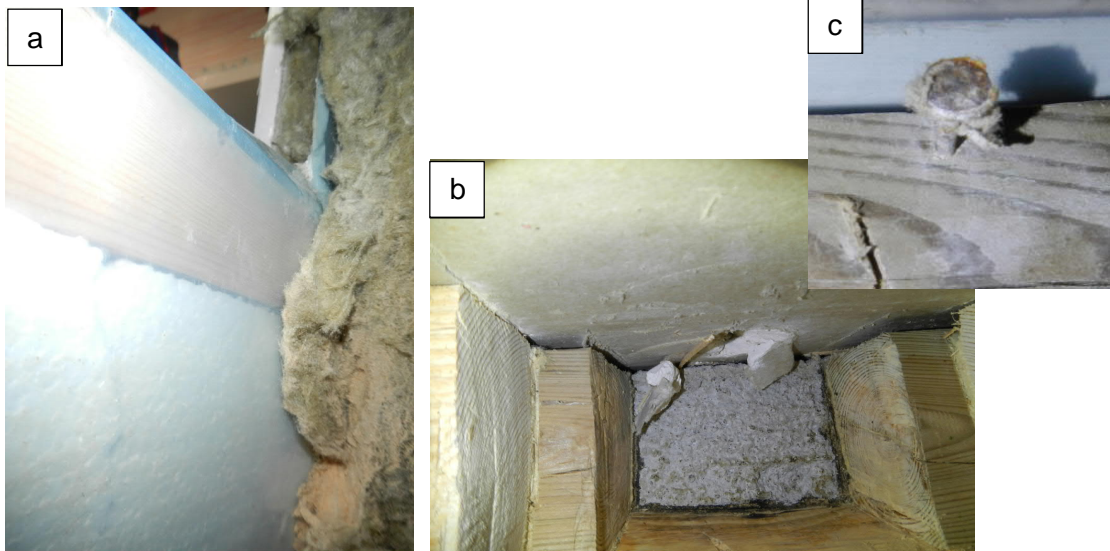
Kuvat 14a-c. RAK4. Alapohjalaatan ja seinärakenteen välissä on suunnitelmista poiketen styrox-eriste, jonka päältä sisäpuolinen koolaus lähtee. Höyrynsulku ulottuu alajuoksupuiden ja styrox-eristeen väliin. Alajuoksupuun ja betonisokkelin välissä on kermikaista. Tuulensuojalevyn kiinnitysruuvien kannassa havaittiin vähäistä ruoste jälkeä, muutoin rakenne on aistinvaraisesti arvioituna kunnossa.

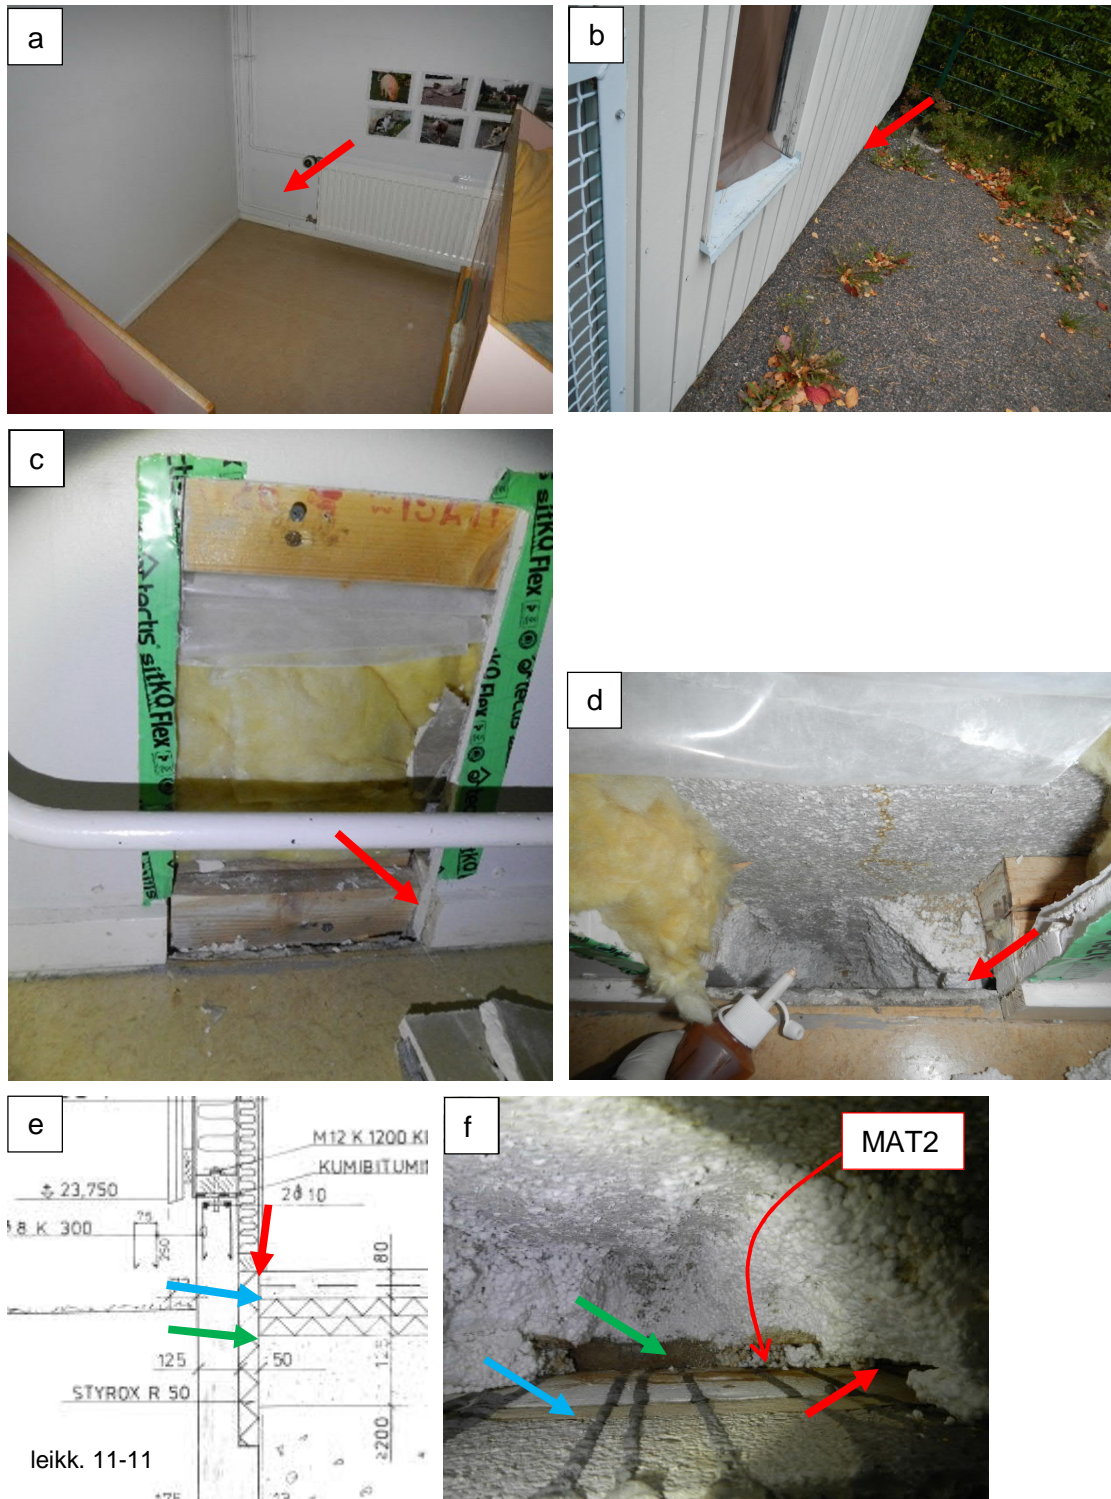
Kuva 15a-d. A: Rakenneavaus RAK5 sijaitsi tilassa 05 RH2. B: Rakenneavaus on kohdassa, jossa lattiapinta on matalimmillaan maanpintaan nähden (~250 mm). C: Ulko-seinän höyrynsulku on seinän alaosassa heti sisäverhouskipsilevyn takana. Muovin alareuna tiivistyy puukoolaukseen, mutta ei jatku lattiapinnan alapuolelle (kuva c, punainen nuoli). D-f: Alapohjabetonilaatan ja sokkelieristeen välissä on noin 10 mm:n rako (kuva d-f, punainen nuoli). Lattiavalun ja alapohjaeristeen välissä on valupaperi (kuva e ja f sininen nuoli). Eristeen pohja on lattiapinnasta n. 320 mm syvyydessä.

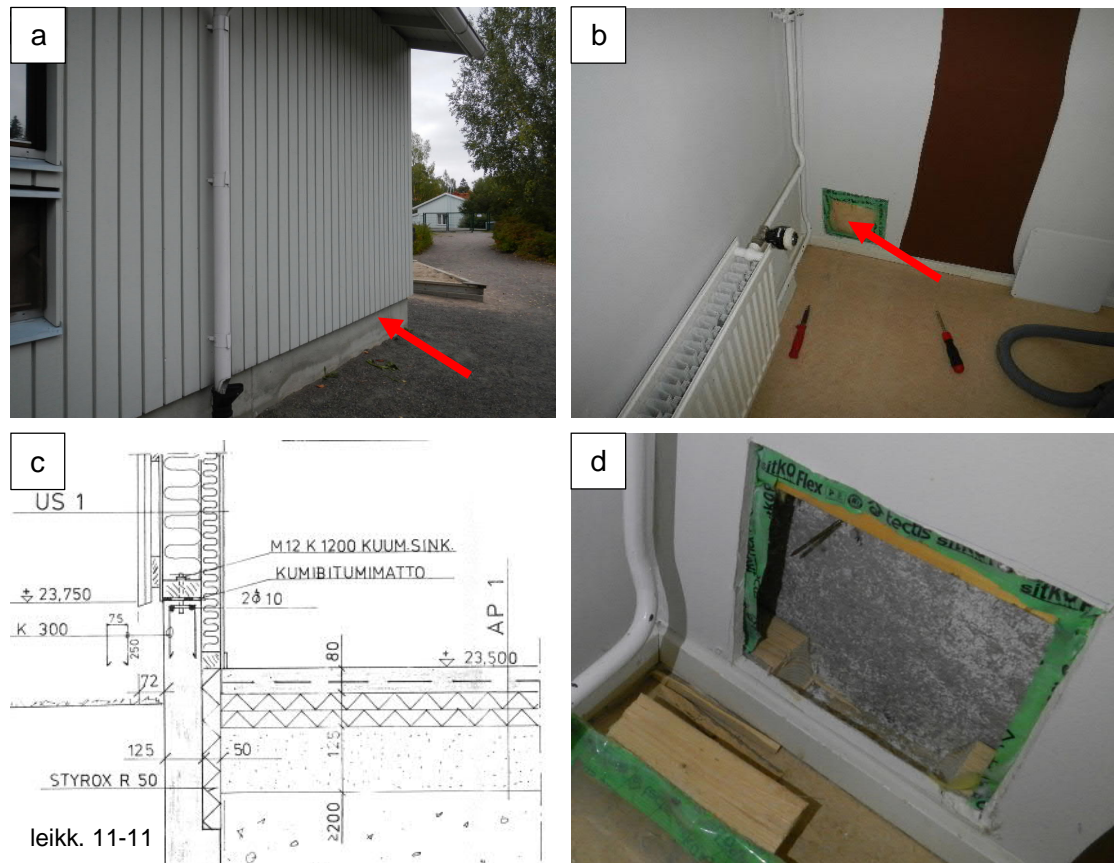
Kuva 16 a-d. Rakenneavaus RA6 sijaitti tilassa 06 RH2. Rakenneavaus on kohdassa, jossa sokkelikorkeus on matala, mutta erityisiä kosteusrasitustekijöitä ei ole.

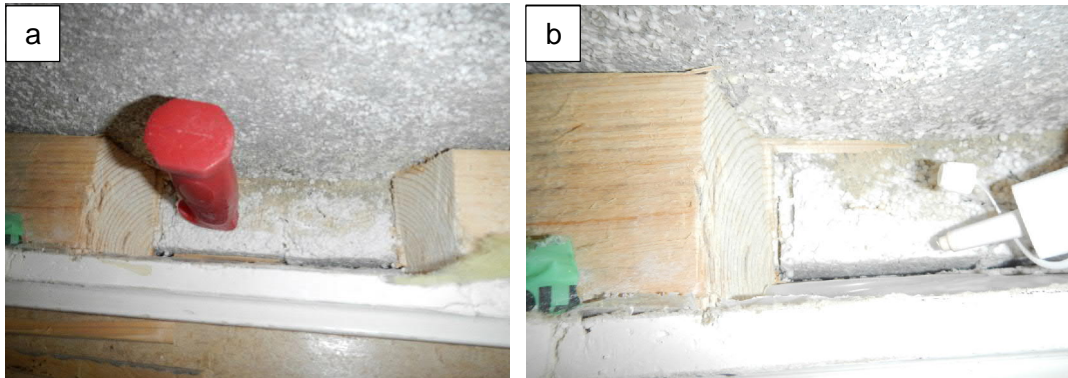
Kuvat 17a-b. RA6. Rakenne kuten kohdassa RA5. Sisäverhouskipsilevy lähtee alapohjalaatan päältä. Alajuoksupuun alapinta oli siisti. Eristevillassa oli tummentumaa ulkopinnassa, mikä on tavanomaista. Puun kosteus oli 11,5 p%, mikä on varsin kuiva. Alapohjan betonilaatan ja sokkelieristeen välissä on ~5 mm rako. Merkkisavulla havaittiin ilmavirta sisälle päin betonilaatan ja eristeen välistä. Poikkeavaa hajua ei havaittu.

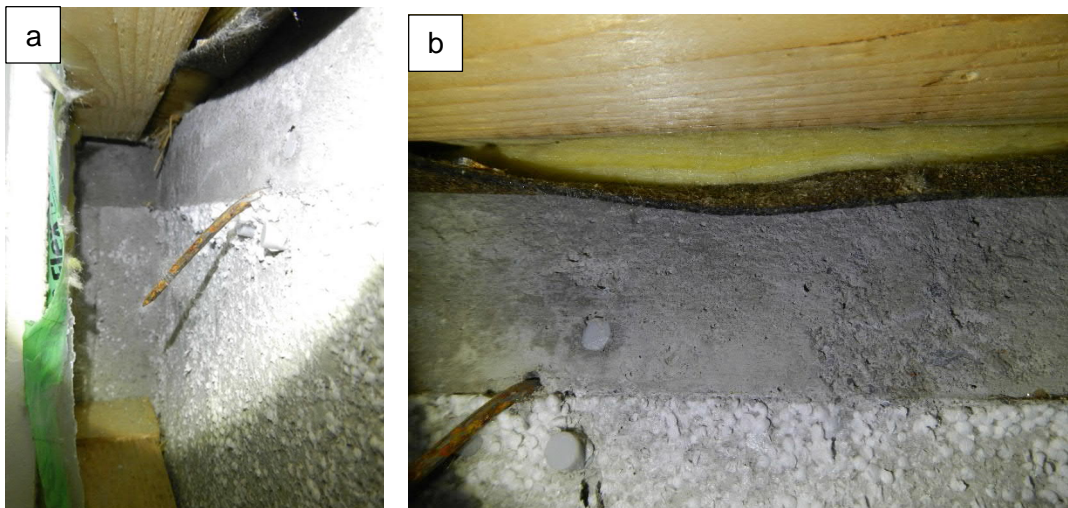
Kuvat 18a ja b. RAK6, rakenneavauksen yläosa. Kuvassa a näkymä avauksesta vasemmalle asennustilaan, josta villa on poistettu. Kuvan yläosassa näkyy sokkelin yläpinta, joka on noin 300 mm lattiapinnasta ylöspäin. Sokkelin päällä on kermi ja villakaista, joiden päältä lähtevät runkorakenteet.

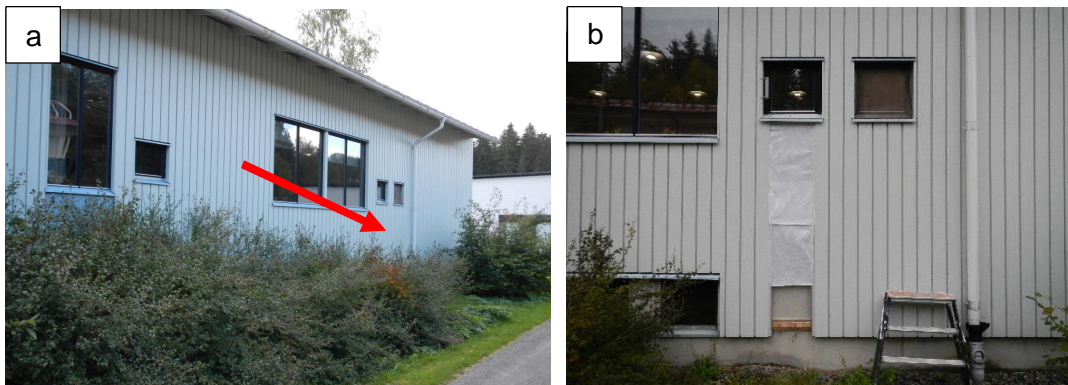
Kuvat 19a ja b. Uusi rakenneavauskohta RA-D julkisivulla tilan 44 kohdalla tuulettuvan alustatilan alueella. Avaus tehtiin irrottamalla julkisivuverhous ja avaamalla tuulensuojalevyä ikkunan alta. Julkisivu lomalaudoitus on kiinnitetty ~22 mm vaakakoolaukseen, jonka takana on tuulensuojalevy.

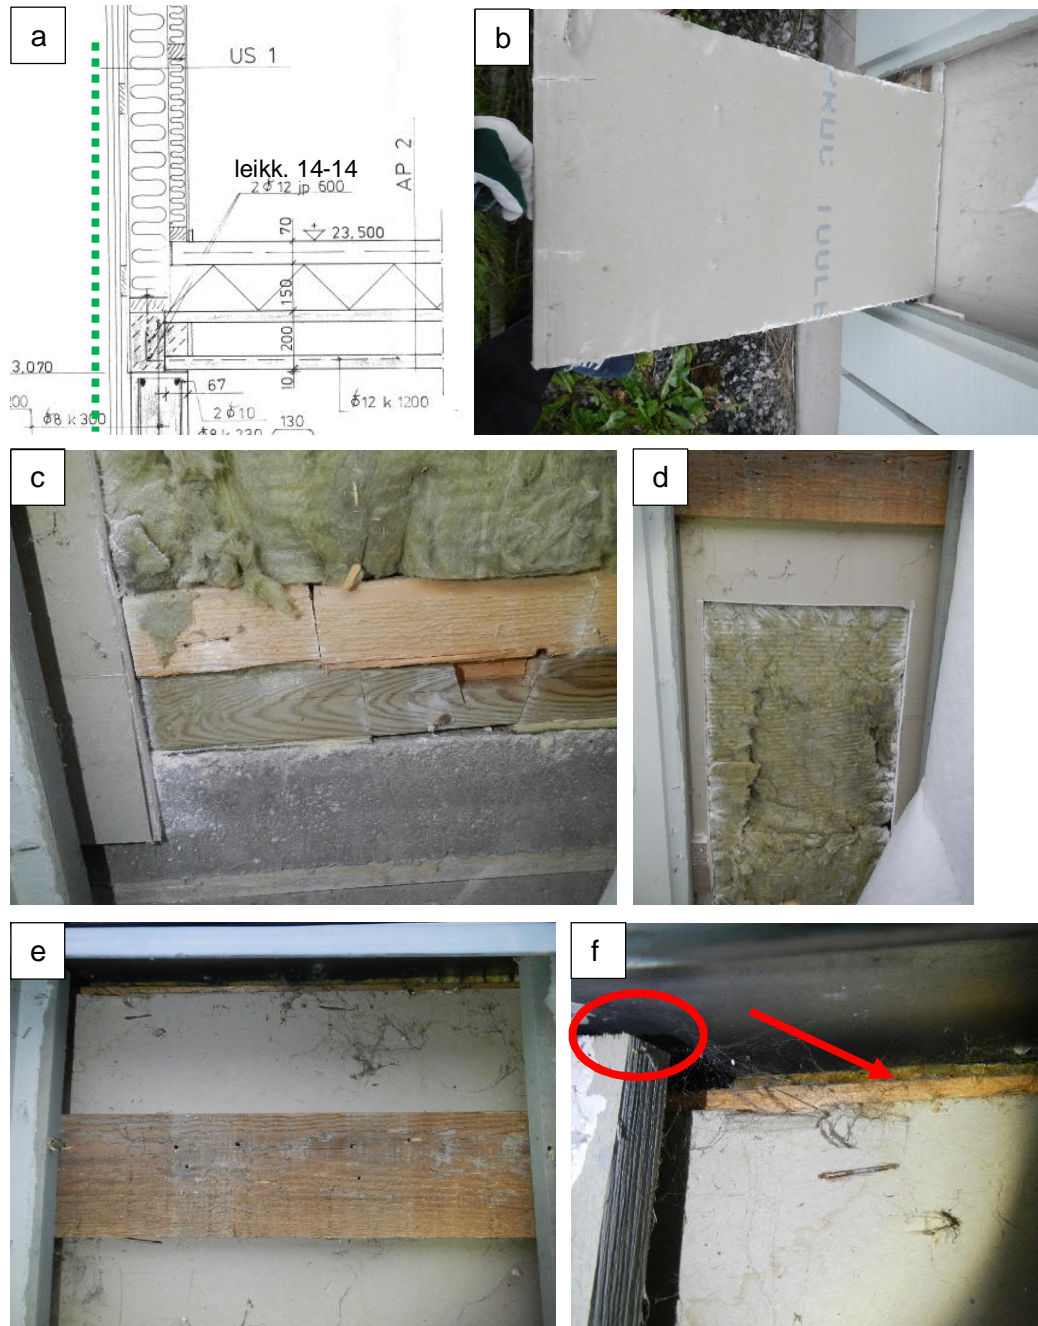
Kuva 20a-d. RA-D. Tuulensuojalevyssä ei todettu kosteus- tai mikrobivaurioita. Aavistuksenomaista vuotojälkeä havaittiin hiukan yläkulmassa vesipellin alla. Mineraalivillan ulkopinnassa havaittiin ilmavuotojen aiheuttamaa tummentumaa. Alajuoksupuun naulassa oli hieman ruostetta. Alajuoksupuun ja vaakakoolauksen kosteudet olivat 11,4...11,7 p%, mikä on tavanomaista. Kuvassa c näkyy rakenneavauksessa RA4 sahatut alajuoksun osat. Ikkunakarmin ja ulkoseinän liittymässä on polyuretaanipursotus (punainen nuoli). Ikkunan vesipellin ja laudoituksen välissä on tuuletusrako (ympyröity kuvassa). Tuulensuojakipsilevyssä otettiin materiaalinäyte **MAT8** mikrobianalyysiä varten. **Materiaalinäytteessä ei todettu mikrobikasvua.**

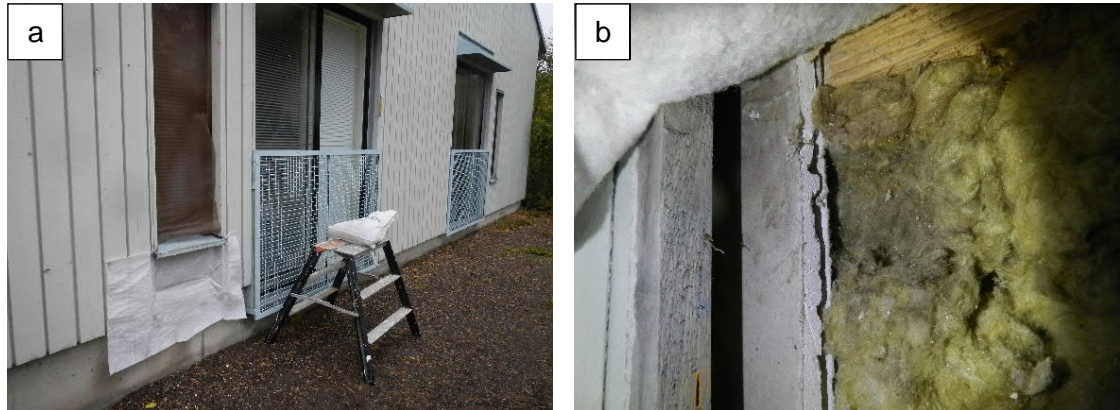
Kuvat 21a ja b. RA-E. Rakennuksen päädyssä ei ole kunnan räystästä. Tuulensuojalevyssä havaittiin vaurioon viittaavaa tummentumajälkeä. Mineraalivillassa havaittiin tummentumaa. Tuulensuojalevyn kiinnityshakasissa oli ruostetta. Tuulensuojalevystä otettiin materiaalinäyte **MAT 9** mikrobianalyysiä varten. **Näytteessä todettiin selvä mikrobikasvu.**

Ulkoseinärakenteita tutkittiin kolmesta kohdasta ulkokautta ikkunoiden alta. Kahdessa kohdassa todettiin viitteitä ikkunaliittymien vuotoon, ja toisessa näistä tuulensuojalevyn ulkopinnassa oli selvää vaurioitumista. On todennäköistä, että ikkunoiden alanurkkien alla on vastaavia paikallisia vaurioita muuallakin. Erityisesti rakennuksen päädyissä, jotka ovat tuulelle alttiina ja joissa ei ole räystäitä, vaurioriski on selvä. Suosittelemme käynnistämään julkisivujen peruskorjauksen suunnittelun ja korjaamaan julkisivut voin kolmen vuoden sisällä. Suunnittelussa tulee huomioida nyt ikkunoiden alla todetut vauriot sekä myös Raksystemsinn aiemmassa kuntotutkimuksessa todetut julkisivulaudoituksen, ikkunoiden ja ovien korjaustarpeet. Hankesuunnittelussa on suositeltavaa selvittää myös ulkoseinärakenteen ulkopuolisen lisälämmöneristämisen mahdollisuuksia, sillä tällä tavoin voidaan paitsi parantaa rakennuksen energiatehokkuutta, myös parantaa ulkoseinien kosteusteknistä toimivuutta jatkossa.

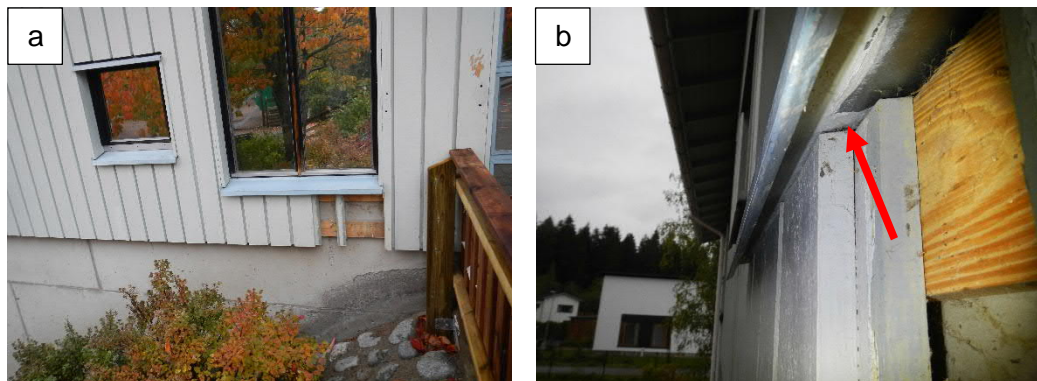
Kuvat 22a ja b. Ikkunarakenne ja ulkoseinän runko lähtevät samasta tasosta betonisokkelin päältä. Ruosteisia nauloja tai hakasia ei havaittu. Vesipellin ja julkisivulaudan välissä ei ole tuuletusrakoa (kts. punainen nuoli). Julkisivulaudan takana on kuitenkin

kapeimmillaankin noin 20 mm:n tuuletusväli. Tuulensuojakipsilevystä otettiin materiaalinäyte **MAT 10** mikrobianalyysiä varten. **Näytteessä todettiin epäily mikrobikasvusta.**

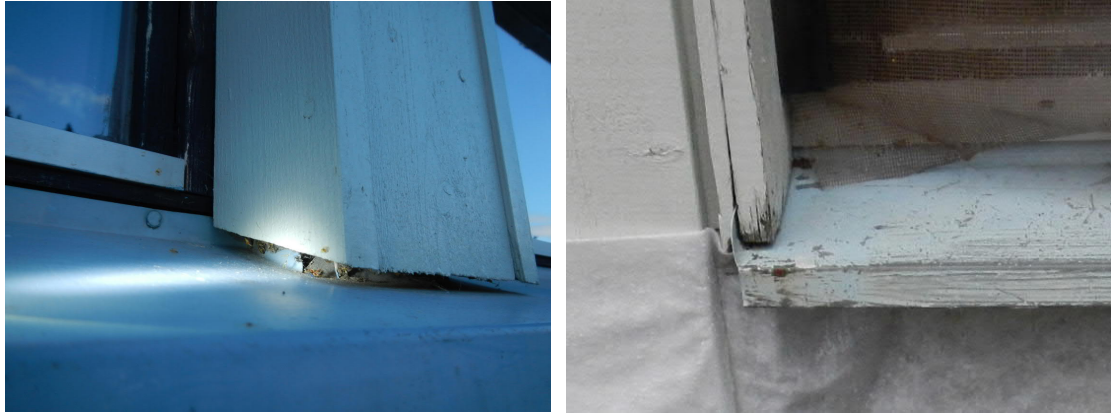
Kuvat 23a ja b. Ikkunaliittymissä oli puutteita, joiden takia vettä voi päästä rakenteeseen. Kuvassa a kolo vesipellin ylösnostossa ikkunavälin kohdalla. Kuvassa b rakenneavauskohdan RA-F vesipelti, jonka nurkka on vuotanut rakenteeseen (vrt. kuva 21)

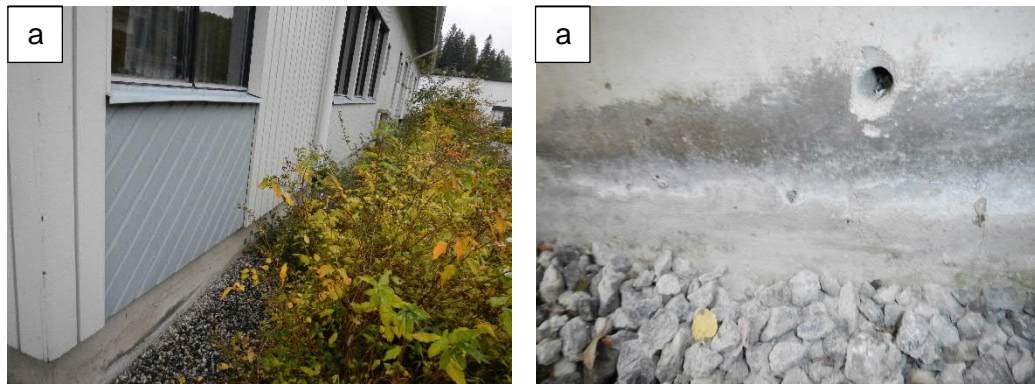
Kuvat 24a ja b. Poraus tehtiin noin 130 mm:n korkeudelle sepelikerroksesta. Sokkelibetonin ulkokuori on noin 200 mm, jonka jälkeen havaittiin 50 mm:n EPS-kerros. Ulkokuori on paksumpi kuin suunnitelmassa (leikkaus 11-11) esitetty 125 mm.

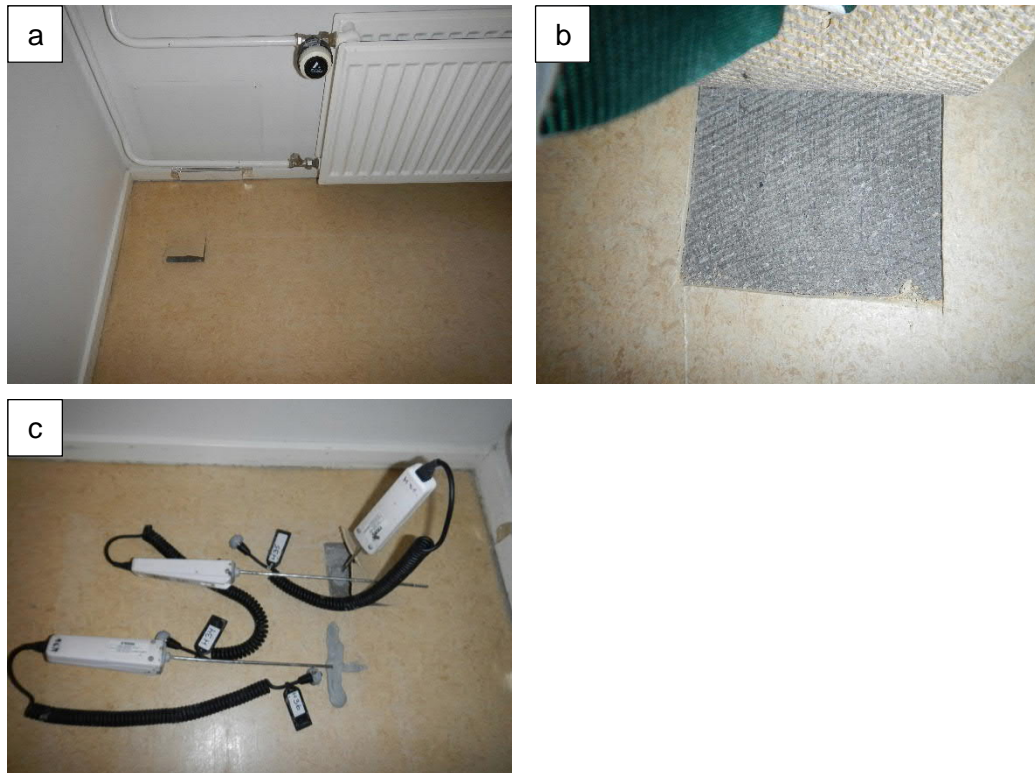
Kuvat 26a-c. Alapohjan kosteusmittaus tehtiin tilan 05 RH 2 ulkoseinän läheisyyteen. Maton alta ei havaittu tavanomaisesta poikkeavaa hajua. Matto oli tiukasti kiinni alus-
tassaan.

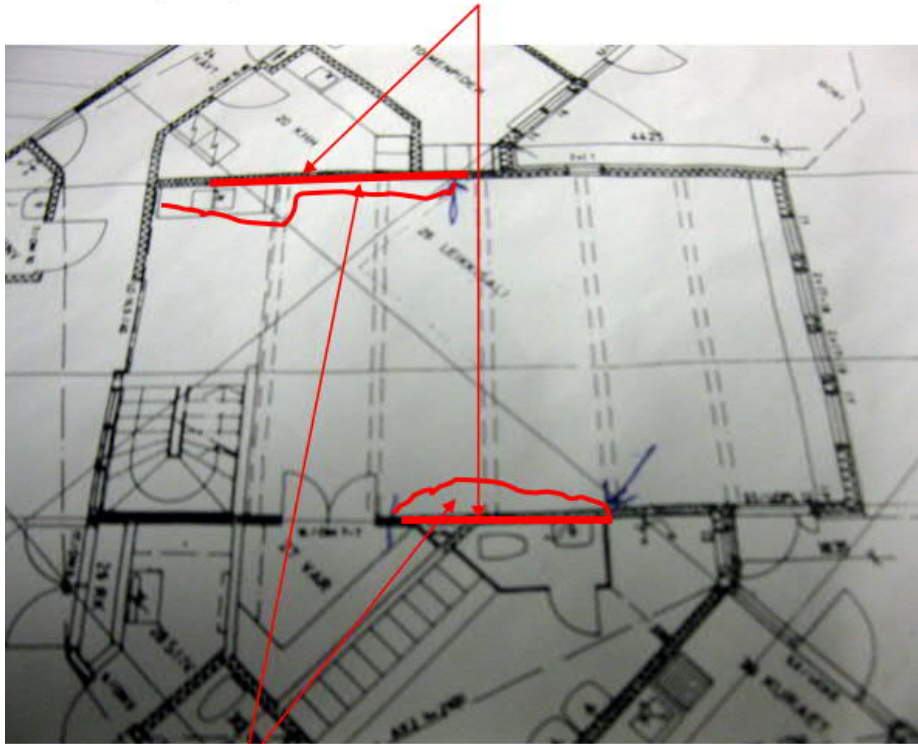
Kuvat 27a-c. Ote WD Kuivauksen kartoitusraportista 29.11.2011. Kastuneet alueet liikuntasalin seinillä.

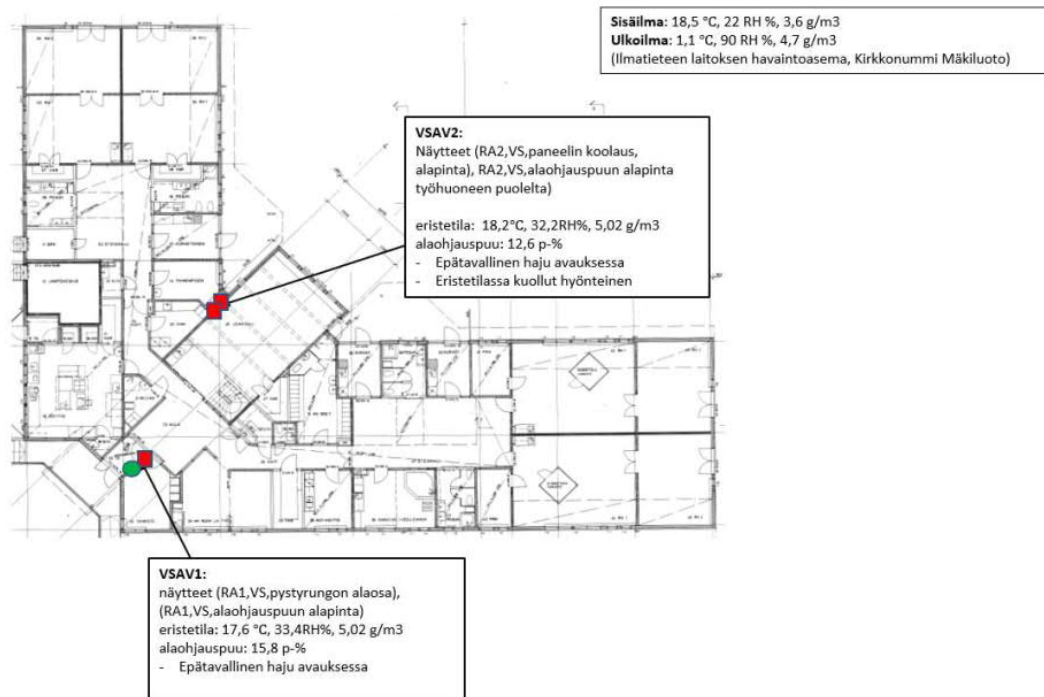
Kuva 28. Ote Raksystems:n raportista 14.6.2021. Väliseiniä rakenteita, joiden kautta todettiin edelleen vaurioita johtuen rakenteiden puutteellisesta korjauslaajuudesta.

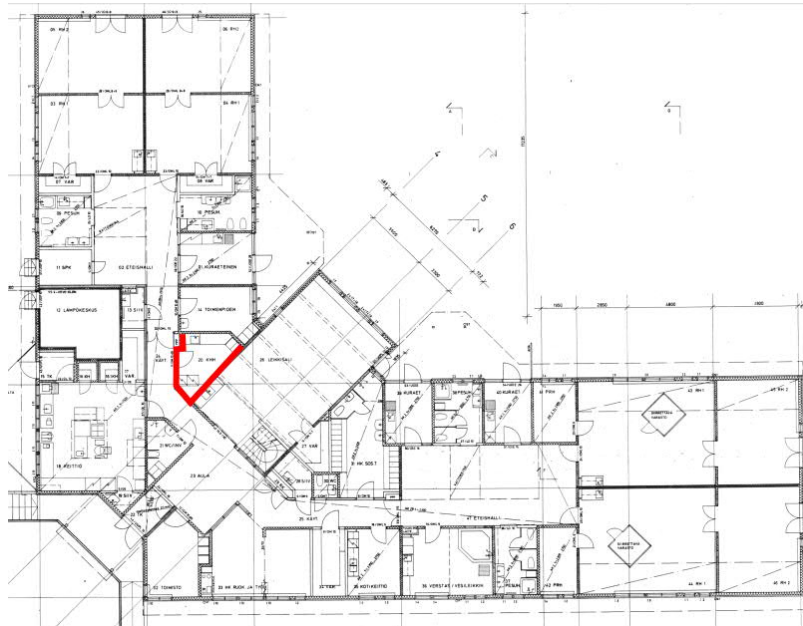
Kodinhoituhuoneen seinäpinnoilla havaittiin valumajälkiä liikuntasalia vasten olevassa väliseinässä sekä käytävää vasten olevassa väliseinässä (kuva 31). Havaintojen perusteella kattojiiristä valunut vesi on kulkeutunut todennäköisesti katon höyrynsulun päällä väliseinäliitokseen.

Kuva 31. Kodinhoituhuoneen väliseinien yläosissa todettujen valumajälkien esiintymisalue. Liikuntasalin, käytävän ja viereisen työhuoneen (tila 14) puolella ei todettu vuotojälkiä.

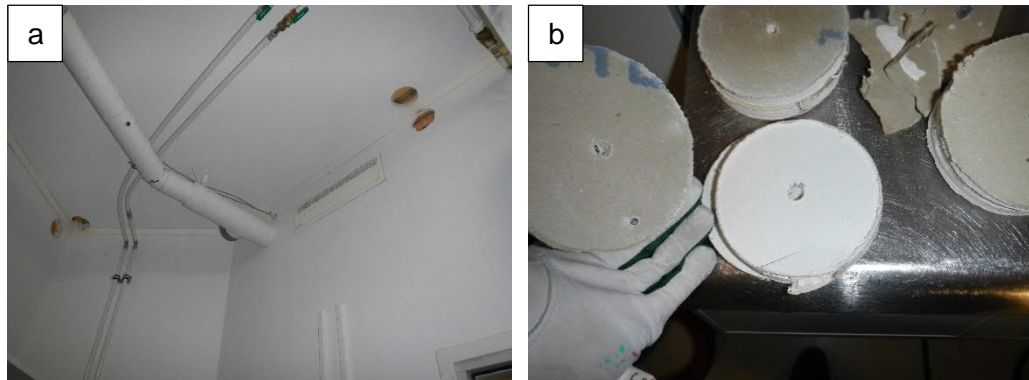
Kuvat 32a ja b. Rakennusavaukset tehtiin seinän yläosiin ja yläpohjaan sekä seinän alaosiin. Kipsilevyissä ei havaittu aistinvaraisesti poikkeavaa.

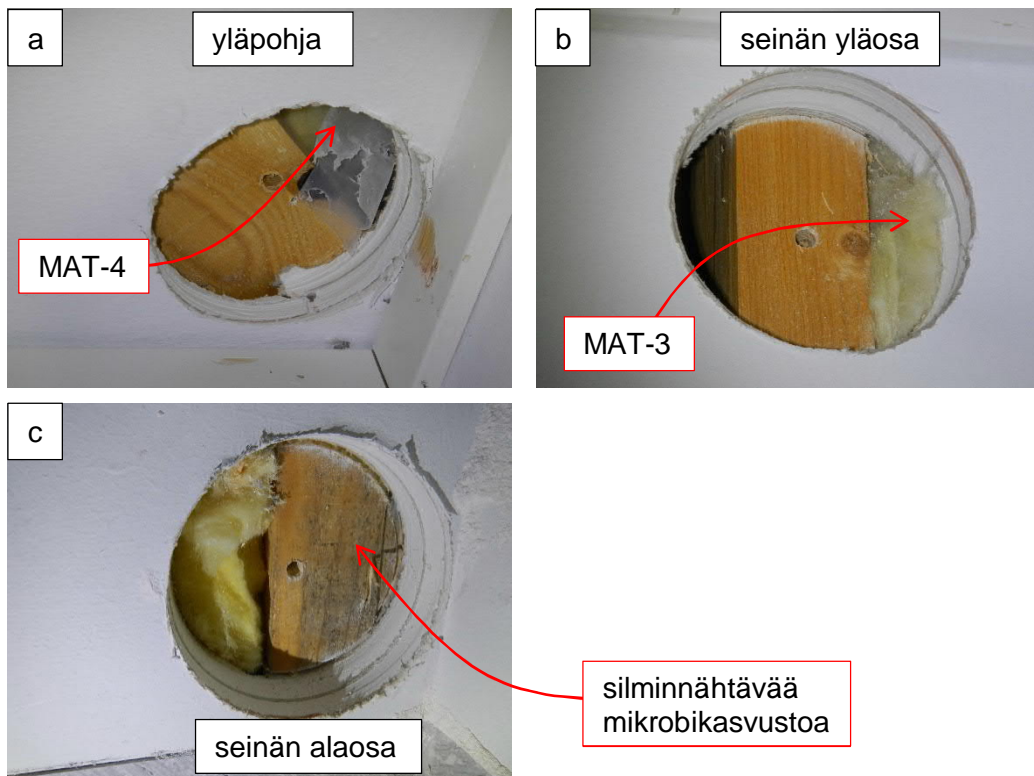
Kuvat 33a-c. Rakennusavaus RA-B käytävän ja liikuntasalin nurkassa. Seinän yläosassa (kuva b) puuosat olivat siistit. Mineraalivillasta otettiin materiaalinäyte **MAT 3** mikrobianalyysiä varten. **Näytteessä ei todettu mikrobikasvua.** Seinän alaosassa (kuva c) puuosassa **havaittiin silminnähtävää homepilkkua**. Piikkimittarilla kosteus oli alhainen 7,5 p%. Katossa (kuva a) puuosat olivat siistit. Avauksesta havaittiin höyrynsulku. Mineraalivillasta otettiin materiaalinäyte **MAT 4** mikrobianalyysiä varten. **Näytteessä ei todettu mikrobikasvua.**

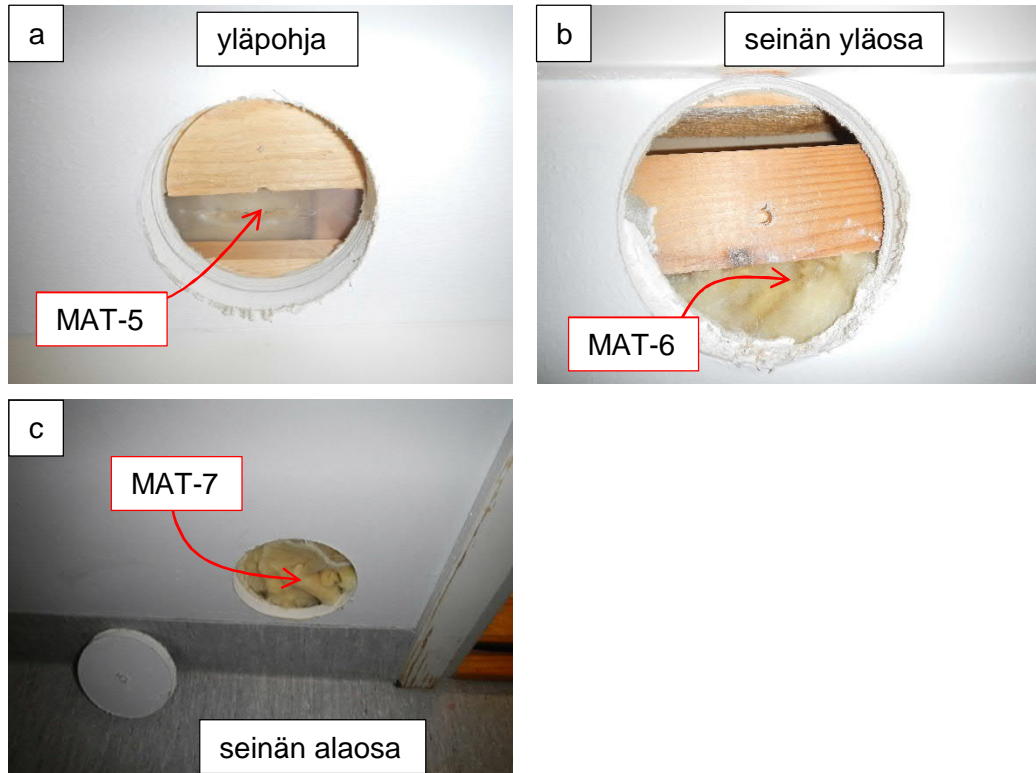
Kuva 34a-c. Rakenneavaus RA-C tehtiin kodinhoitohuoneen oven viereen yläpohjaan (kuva a), seinän yläosaan (kuva b) ja seinän alaosaan (kuva c). Yläpohjan puuosat olivat siistit. Höyrynsulku oli yhtenäinen. Mineraalivillasta otettiin materiaalinäyte **MAT 5** mikrobianalyysiä varten. **Näytteessä ei todettu mikrobikasvua.** Seinän yläosan puuosat olivat siistit. Mineraalivillasta otettiin materiaalinäyte **MAT 6** mikrobianalyysiä varten. **Näytteessä ei todettu mikrobikasvua.** Seinän alaosassa puuosat olivat siistit. Mineraalivillasta otettiin materiaalinäyte **MAT 7** mikrobianalyysiä varten. **Näytteessä todettiin mikrobikasvua.**

Kodinhuoltohuoneessa todettiin yhdessä seinän alaosan näytteessä mikrobikasvua ja yhdessä avauskohdassa silminnähtäviä mikrobivaurioita puukoolauksessa. Tarkastellut kohdat olivat hyvin pistokoeluontoisia ja on mahdollista, että vaurioituneita kohtia on myös muualla väliseinärakenteissa. Suosittelemme avaamaan kodinhuoltohuoneen puolelta kipsilevyseinät ja alakattolevyn seinien viereltä kuvaan 31 merkityiltä osilta kauttaaltaan, poistamaan väliseinien villat ja tarkastamaan rakenteiden kunnon. Yläpohjan osalta tulee havainnoida veden lammikoitumisjälkiä höyrynsulkumuovin päällä ja vaihtaa tarvittaessa eristeitä muovin päältä. Vaurioituneet puuosat on suositeltavaa uusia. Kodinhuottilaa ei ole korjattu liikuntasalin korjausten yhteydessä ja nyt tehtyjen löydösten perusteella on todennäköistä, että väliseinärakenteissa on enemmänkin vaurioita.

- Kodinhoitohuoneen väliseinien korjaaminen mahdollisimman pian
- Mahdollisten vielä korjaamattomien kattovuotovaurioiden kartoitus
- Ikkunaliittymien ilmatiiveyden parantaminen koko rakennuksessa erillisen suunnitelman pohjalta noin 1 vuoden sisällä
- Ulkoseinä-alapohjaliitoksen tiivistäminen koko maanvaraisen alapohjan alueella erillisen suunnitelman pohjalta noin 1-2 vuoden sisällä
- Julkisivujen peruskorjauksen hankesuunnittelun käynnistäminen, korjaukset noin 3 vuoden kuluessa
- Sokkelin kosteusrasituksen pienentäminen sokkelin ulkopuolisella vedeneristyksellä (patolevy) ja sokkelivierustan maa-aineksen vaihtaminen kosteutta paremmin läpäisevään, julkisivukorjausten yhteydessä
- Ilmamäärien tasapainotus ja paine-eron seurantamittaukset

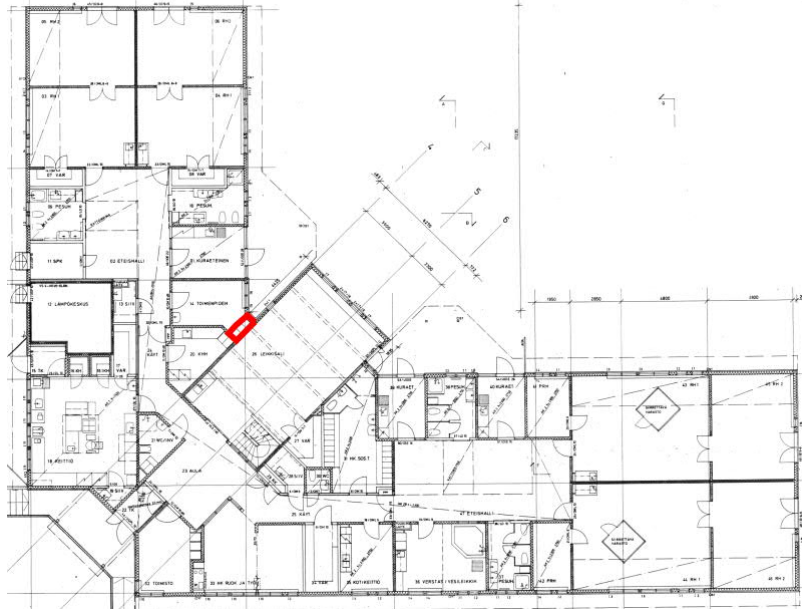
Kuva 35. Tilan 14 liikuntasalin vastaisen seinäosion yläkoteloinnin sijainti. Tilassa ei havaittu vuotojälkiä.

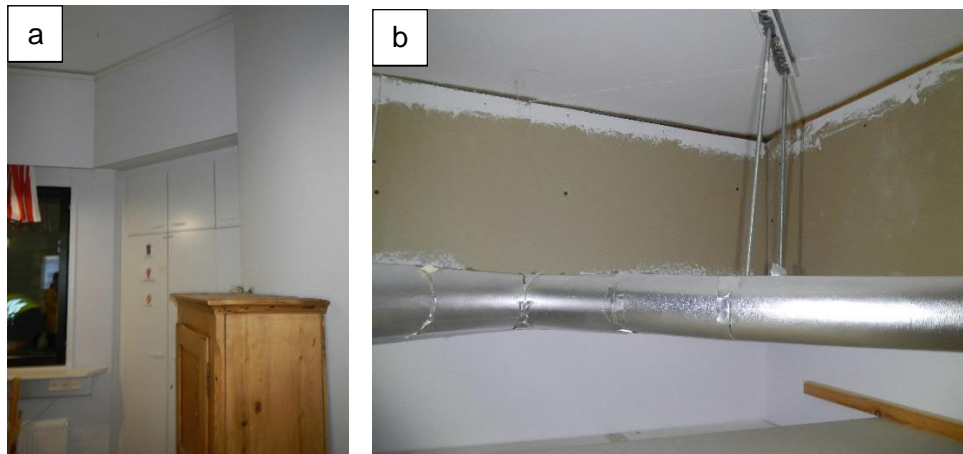
Kuvat 36a ja b. Koteloinnin kipsilevyypinnat olivat siistit. Koteloinnin otsapinta avattiin. Vuotojälkiä ei havaittu seinä- eikä kattopinnoilla. Kaapin päällä oli kuivunut vesijälki, mutta sen alkuperää ei voitu varmuudella todentaa. Koteloinnista ei havaittu poikkeavia hajuja.
