West Express Oy

Maantäyttöalueen tarkkailusuunnitelma

Kohde: Maantäyttöalue, Ristinummentie 121, Kirkkonummi

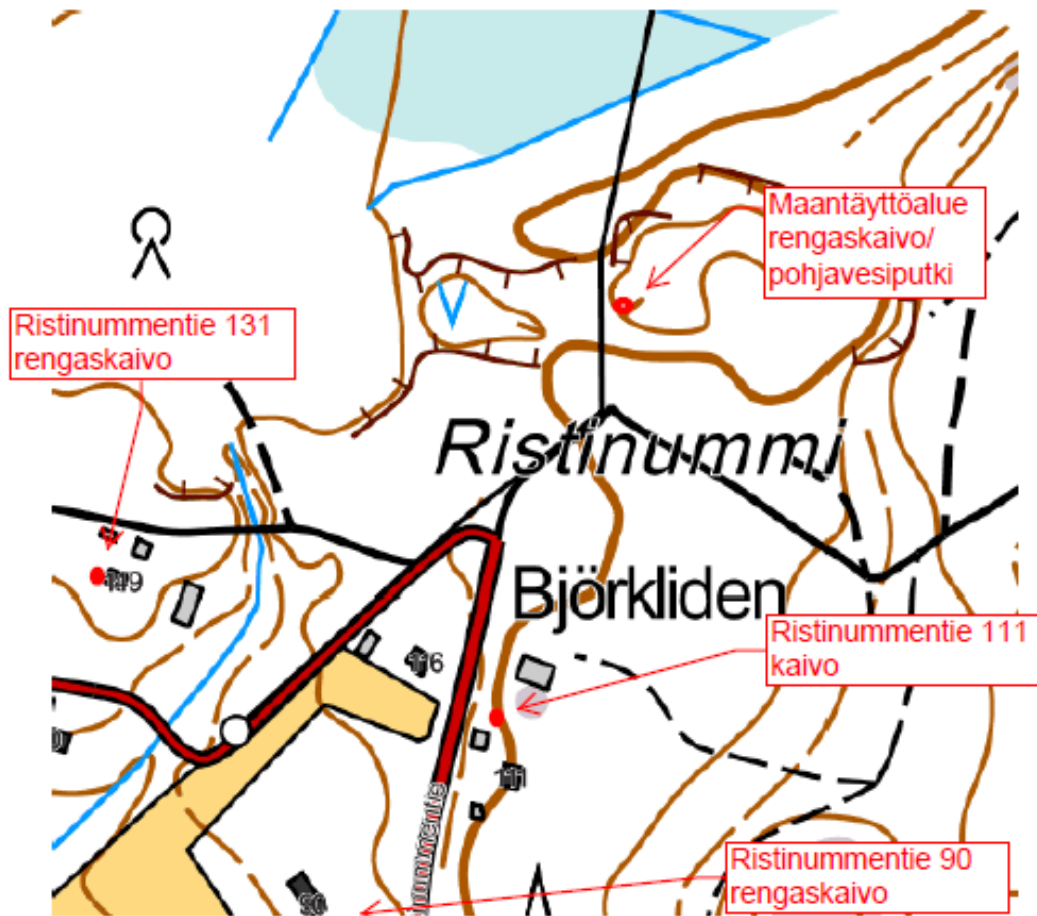
Pohjavesinäytteiden näytteenottopisteet

1. Kaivo, Ristinummentie 111 (porakaivo)
2. Kaivo, Ristinummentie 131 (rengaskaivo)
3. Kaivo/pohjavesiputki soranottoalueella

Vesinäyte otetaan Ristinummentie 111 porakaivosta, koska se on lähimpänä täyttöaluetta. Kaivosta ei kuitenkaan voi mitata veden pinnan korkeutta.

1. Kaivo, Ristinummentie 90 (rengaskaivo)
2. Kaivo, Ristinummentie 131 (rengaskaivo)
3. Kaivo/pohjavesiputki soranottoalueella
