Siuntionjoen vesistön ja Pikkalanlahden yhteistarkkailujen yhdistetty vuosiraportti 2017

Julkaisu
288/2018

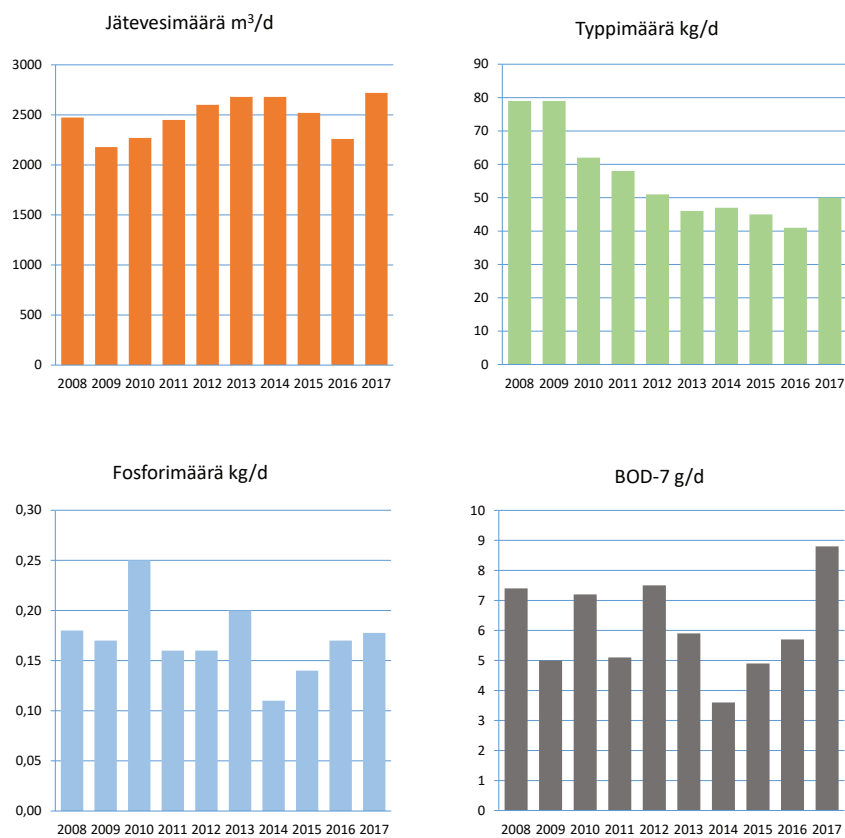
Kuva 5. Nummelan jätevedenpuhdistamon kuormitus v. 2008–2017 (huom. eri asteikko eri kuormittajilla).

Nummelan puhdistamon vuoden 2017 kuormitus oli BOD:n osalta viimeisen kymmenen vuoden tarkastelujakson suurin ja myös typpikuormitus oli muutamia aikaisempia vuosia suurempi, fosforikuormitus oli aikaisempien vuosien vaihteluvälin piirissä (kuva 5). Munkkaan jätekeskuksen typpi-, fosfori- ja BOD-7-kuormitus olivat edellisvuosiin verrattuna suuremmat isomman jätevesimäärän takia (kuva 6). Kirkkonummen Aktiivikeskuksen toiminta oli edellisvuotta vähäisempää ja jätevesimäärä pienempi, joten myös typpi- ja BOD-7 kuormitus oli vähäisempää (kuva 7). Myös fosforikuormitus oli laskenut edellisvuodesta.

Siuntionjoen vesistöalueella suurimman jätevesikuormittajan Nummelan puhdistamon vuoden 2017 tyypikuormitus oli muutamia aikaisempia vuosia suurempi, fosforikuormitus oli aikaisempien vuosien vaihteluvälin pii-rissä. Jätevettä käsiteltiin Nummelan puhdistamolla noin 20 % enemmän kuin edellisvuonna. Nummelan puhdistamon käsittelytulokset vuodelta 2017 saavuttivat lupapäätöksessä asetetut raja-arvot sekä myös asetuksen 888/2006 vaatimustason (Valtonen 2018). Nummelan puhdistamon alapuolisilla havaintopaikoilla ei todettu jätevedenpuhdistamon toiminnasta johtuvia selviä vesistövaikutuksia.

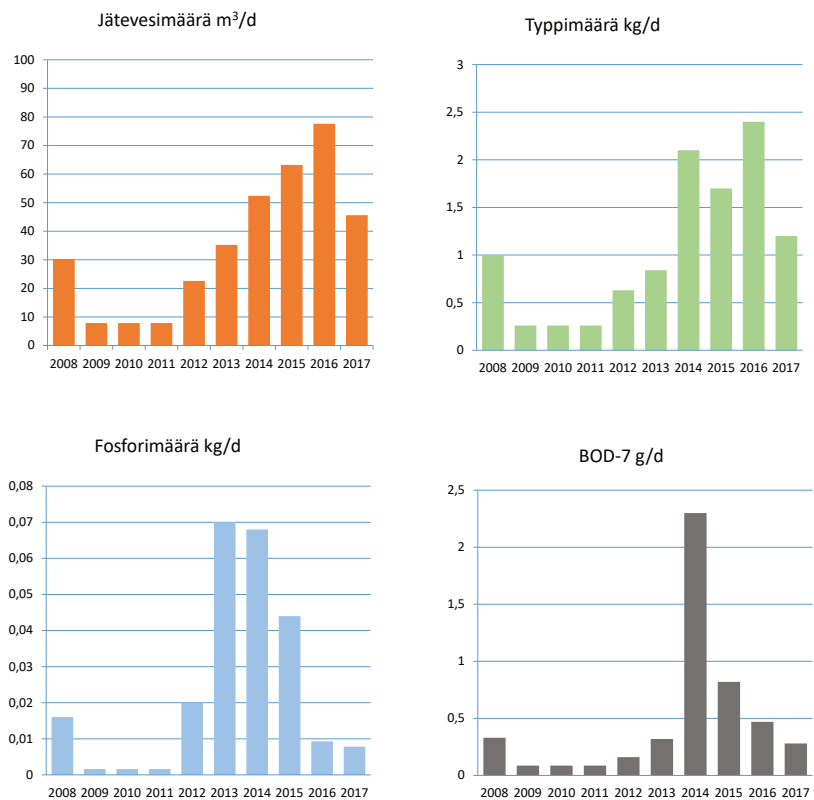
Kuva 7. Kirkkonummen Aktivikeskuksen jätevesikuormitus v. 2008–2017 (huom. eri asteikko eri kuormittajilla).

Kirkkonummen Aktiivikeskuksen toiminta oli edellisvuotta vähäisempää ja jätevesimäärä pienempi, joten myös typpi-, fosfori- ja BOD-7 kuormitus oli vähäisempää. Aktiivikeskuksen jätevesikuormituksesta ei havaittu johtuvan selviä vesistövaikutuksia.

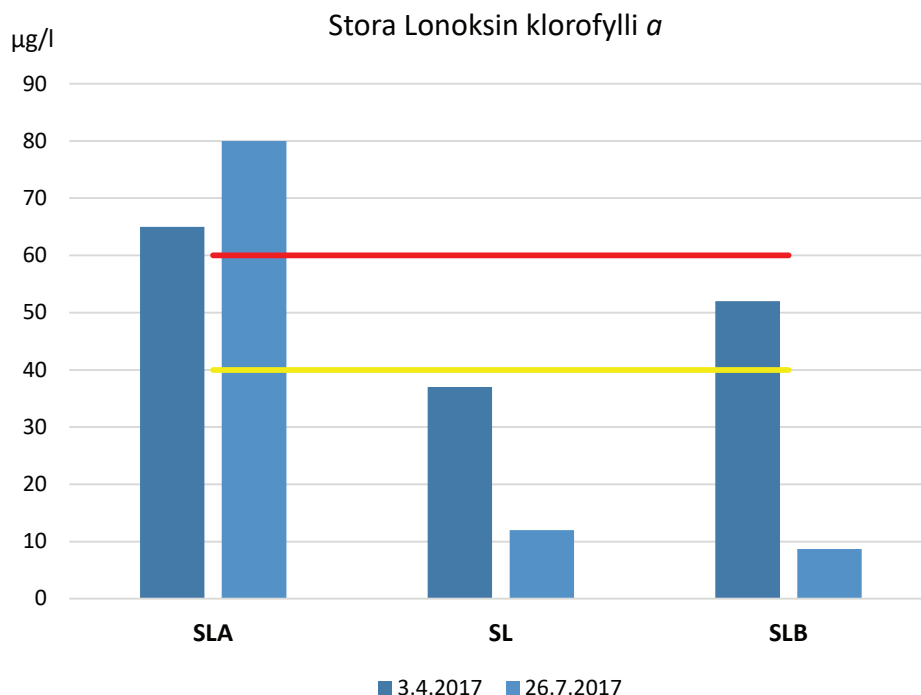
Kuva 14. Klorofylli *a*:n pitoisuudet keväällä ja kesällä 2017 Stora Lonoksin havaintopaikoilla. Keltainen poikkiviiva kuvaa tyydyttävän veden laadun rajaa ja punainen välttävän Oravaisen (1999) mukaan.

Karussa, kirkasvetisessä järvessä kokonaisfosforipitoisuus on tyypillisesti alle 10 µg/l (Oravainen 1999). Lievästi rehevissä järvissä fosforipitoisuus on 10–20 µg/l ja 50 µg/l pidetään rajana leväkukintojen todennäköiselle esiintymiselle. ”Ylirehevänä” järveä pidetään, kun sen kokonaisfosforipitoisuus ylittää 100 µg/l (Oravainen 1999). Ylirehevinä voidaan siis pitää Tjusträskiä ja Vikträskiä, muiden järvien ollessa reheviä. Klorofylli-*a*:n pitoisuuksia ei v. 2017 mitattu muista järvistä kuin Stora Lonoksilta, jossa pitoisuudet kuvastivat myös rehevyyttä (kuva 14). Etenkin järven keskiosan (havaintopaikka SLA) klorofylli-*a*:n pitoisuus oli korkea sekä heti keväällä kasviplanktonin kevätmaksimin aikaan että loppukesästä. Korkea klorofylli *a*:n pitoisuus huhtikuussa viittaa siihen, että levillä on ollut runsaasti ravinteita käytössä järven täyskierron ansiosta, jolloin ravinteikkaasta alusvedestä on kulkeutunut ravinteita päällysveteen levien käyttöön.

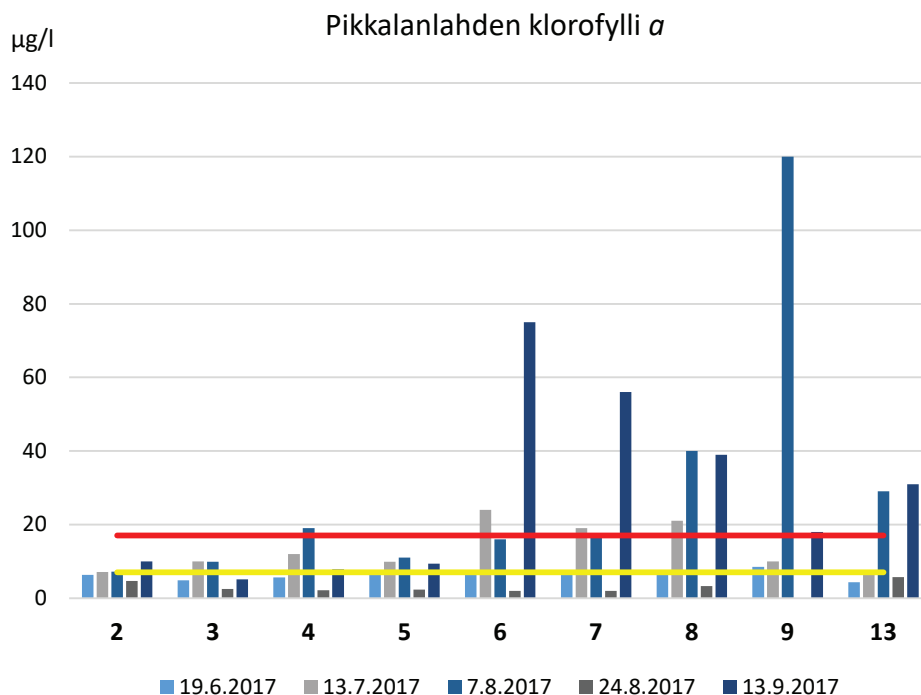
Kuva 15. Pikkalanlahden klorofylli *a*:n pitoisuudet kesällä 2017. Keltainen poikkiviiva kuvaa tyydyttävän ekologisen tilan veden laadun rajaa heinä-elokuussa ja punainen poikkiviiva välttävän.

Pikkalanlahti lasketaan ympäristöhallinnon ekologisessa luokittelussa lounaiseen sisäsaaristoon kuuluvaksi. Lounaiseen sisäsaaristoon kuuluvan vesialueen luokittelua ekologiselta tilaltaan erinomaiseksi tai hyväksi tukee kokonaisfosforin pitoisuus, joka on alle 15 µg/l (Aroviita ym. 2012). Hyvän/tydyttävän luokan fosforipitoisuus olisi 23 µg/l. Pitoisuus 32 µg/l taas edustaa tyydyttävää/välttävää veden laatua ja 52 µg/l välttävää/huonoa. Typen osalta luvut ovat erinomaiselle/hyväälle veden laadulle 225 µg/l, hyväälle/tydyttävälle 270 µg/l, tyydyttävälle/välttävälle 325 µg/l ja välttävälle/huonolle 575 µg/l. Fosforin osalta veden laatu oli Pikkalanlahdella suurimmaksi osaksi välttävää (kuva 15). Havaintopaikoilla 5 ja 9 fosforipitoisuus viittasi huonoon veden laatuun. Typen osalta koko alue oli välttävään luokkaan kuuluvaa. Klorofylli *a*:n pitoisuudet viittasivat myös rehevyyteen (kuva 15). Pienimmät klorofylli *a*:n pitoisuudet havaittiin Pikkalanlahden perukassa, jossa oltiin lähellä tyydyttävän veden laadun rajaa. Havaintopaikalla 2 klorofylli *a*:n keskimääräinen pitoisuus heinä-elokuussa oli 6,3 µg/l. Korkeimmat pitoisuudet mitattiin elokuun alussa Pikkalanselällä (kuva 15).

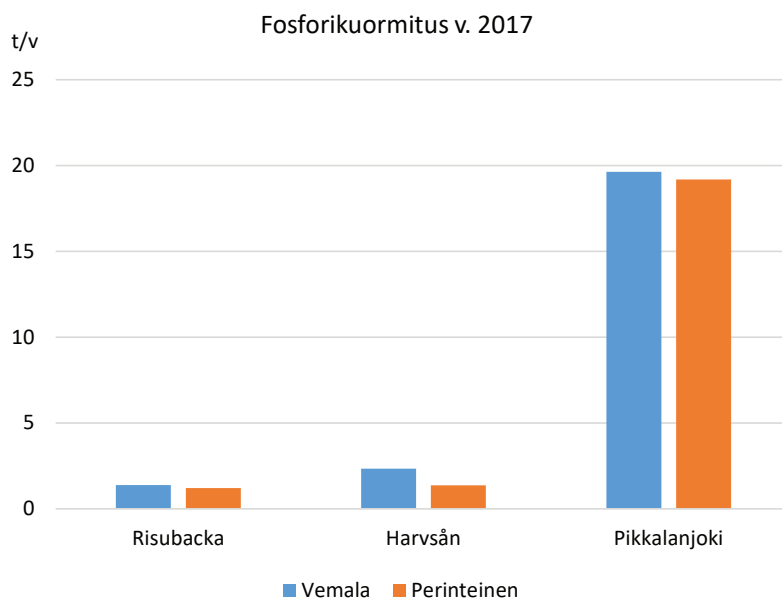
Kuva 18. Fosforikuormitus v. 2017 Vemalan ja perinteisen ainevirtaamalaskelman mukaan.

Perinteisiin ainevirtaamalaskelmamenetelmin saatuihin kuormituslukuihin verrattuna Vemalan arviot olivat fosforin osalta hyvin samankaltaiset (kuva 18). Typen osalta Pikkalanjoen kuormitusarvio on perinteisellä menetelmällä huomattavasti pienempi kuin Vemalan arvio (kuva 19). Risubackajoen arvio taas perinteisellä menetelmällä tehtynä on suurempi kuin Vemalan arvio.

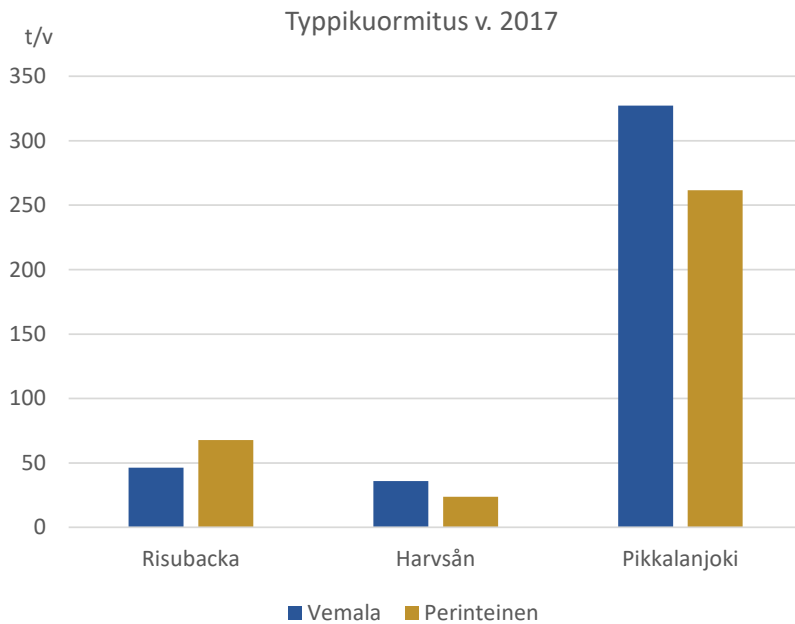
Kuva 19. Typpikuormitus v. 2017 Vemalan ja perinteisen ainevirtaamalaskelman mukaan.
