Julkaisu 13/2020

Siuntionjoen vesistön ja Pikkalanlahden yhteistarkkailujen vuosiyhteenvedo 2019

Länsi-Uudenmaan vesi ja ympäristö ry
Julkaisu 13/2020

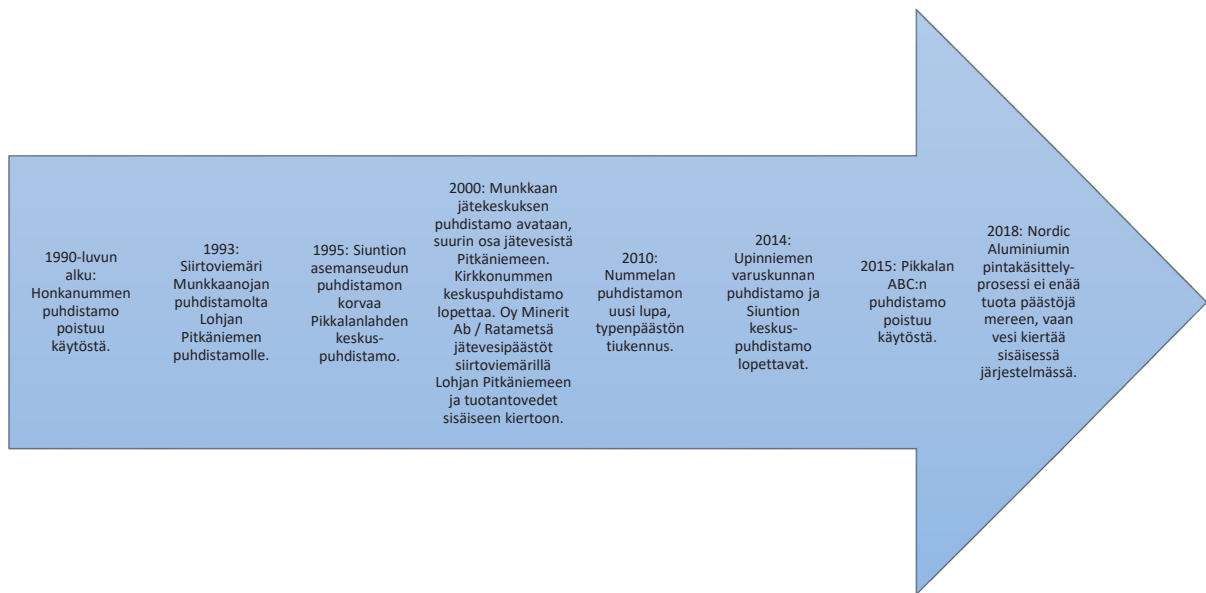
Kuva 2. Pistekuormittajien toiminnassa tapahtuneita merkittäviä muutoksia 1990-luvulta lähtien, jotka ovat vähentäneet jätevesikuormituksen määrää Siuntionjoen vesistöalueella ja Pikkalanlahdella.

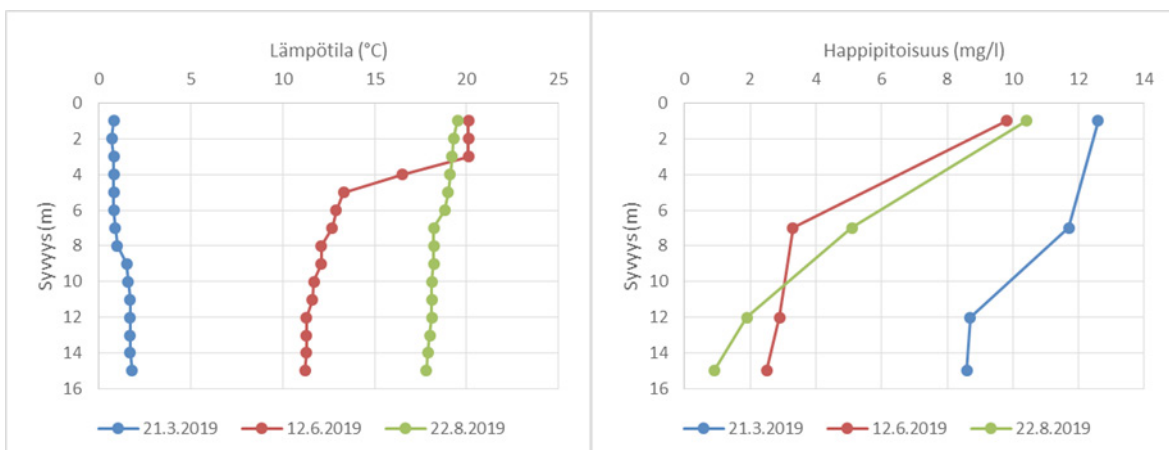
Kuva 22. Vikträskin lämpötila- ja happiprofiilit vuoden 2019 tutkimuskerroilla.

Syvyytensä vuoksi vesi tyypillisesti kerrostuu Vikträskissä talvella ja kesällä lämpötilan suhteen. Maaliskuun lopulla veden lämpötilaero pinna ja pohjan välillä oli kuitenkin hyvin pieni, ja näin ollen myös alusveden happipitoisuus oli tuolloin hyvä (kuva 22). Kesäkuun tutkimuskerralla pinnan ja pohjan välinen lämpötilaero oli lähes 9 °C, ja vesi oli voimakkaasti lämpötilakerrostunut. Veden happipitoisuus olikin heikentynyt jo välisyvytydessä 7 metrissä. Elokuun lopussa vesi oli hyvin lämmintä pohjaan saakka, mutta happipitoisuus vaihteli silti eri syvyyksissä huomattavasti. Pohjan tuntumassa happipitoisuus oli hyvin heikko, vaikka tilanne 7 metrin syvyydessä oli kesäkuun tutkimuskertaa parempi.

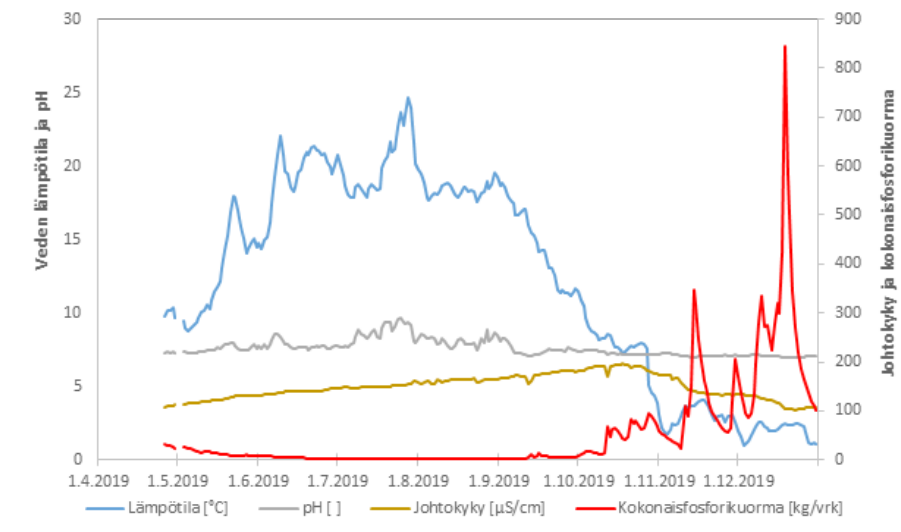
Kuva 28. Jatkuvatoimisten mittalaitteiden avulla saadaan tuotettua veden sameudesta arviota kokonaisfosforikuormituksen vaihtelusta.

kokonaisfosforiksi ja virtaaman avulla nämä tulokset on muunnettu kuormaksi (kg fosforia/vrk). Loppuvuosi 2019 oli hyvin sateinen ja samean jokiveden kuljettamat ravinnekuormat olivat valtavan suuria (kuva 28).
