TUTKIMUSSELOSTUS

KANTVIKIN PÄIVÄKOTI KORJAUSTARVESELVITYS

9.3.2016

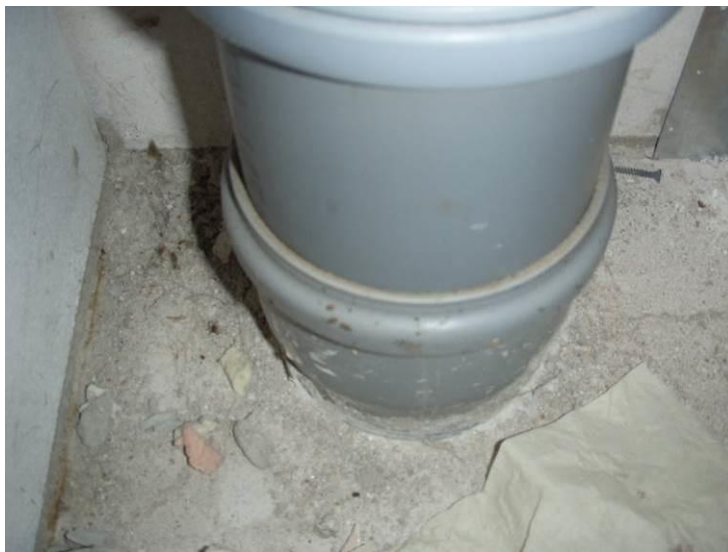
Kuva 8. Lasten wc-tilojen koteloinneissa olevien viemärien tuuletusputket ovat alapohjan betonilaatan valussa ja läpiviennit ovat aistinvaraisesti tiiviit.

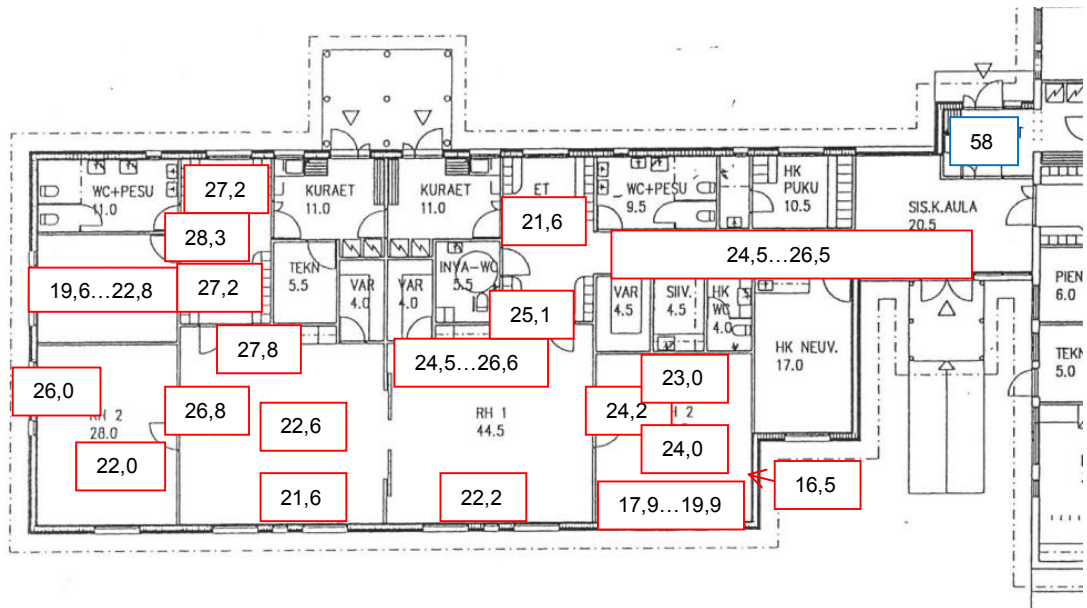
Lattialämmitys vaikutti sijaitsevan ulkoseinillä ja rakennuksen keskialueella, mutta kaikissa tiloissa ulkoseinillä ei havaittu lämpimiä alueita. Huoneessa 5 lattialämmityksen toimintaa pyrittiin tarkastamaan nostamalla termostaattia, mutta ainakaan reilun kahden tunnin lämmityksen jälkeen ulkoseinän vieressä lattian pintalämpötiloissa ei havaittu muutosta. Huoneessa 1 lattialämmitysputkia ei havaittu ollenkaan.

Kuva 11. Alapohjan pintalämpötilat [°C] 2.2.2016, ulkolämpötila on noin +1 °C.

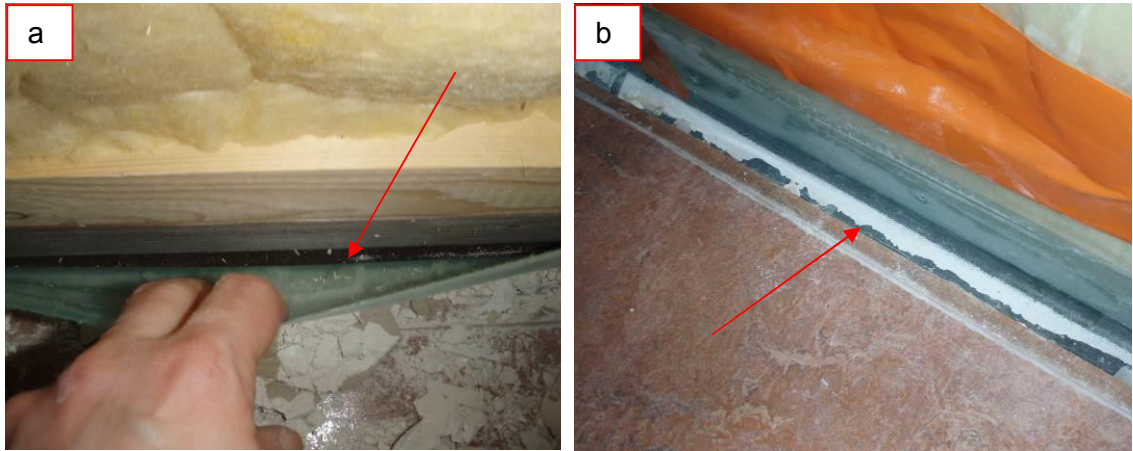
Kuva 16. Rakenneavauskohdassa RAK3 on suunnitelmien mukainen (ks. kuva 2) bitumikermikaista (kuva a) ja ulkoseinän höyrynsulku ulottuu betonilaatan ja pystypinnan bitumikermin väliin (kuva b). Alapohjan reunassa ei havaittu kohoumaa.

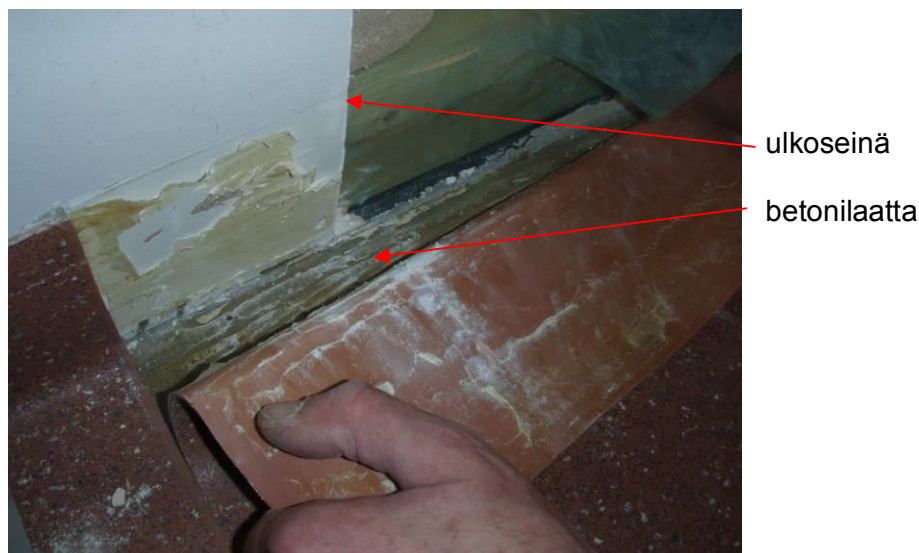
Kuva 19. Rakenneavauskohdassa RAK6 alapohjassa ei ole kohoumaa eikä halkeamaa ulkoseinän vieressä.

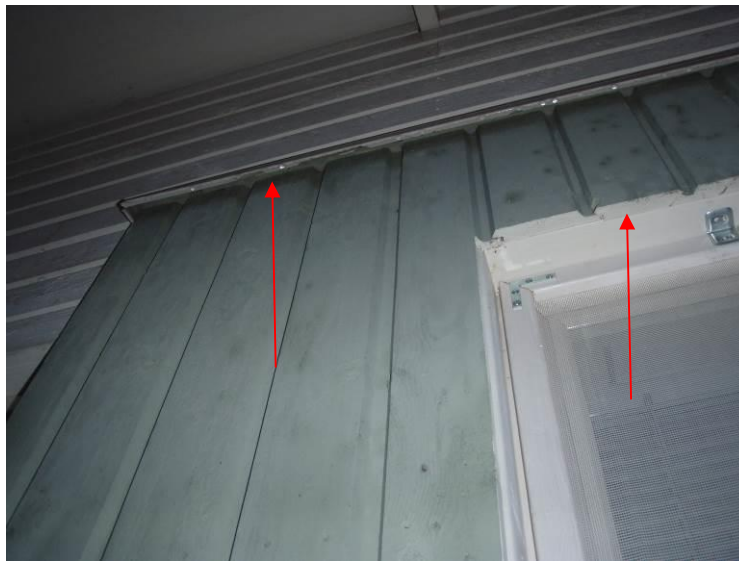
Kuva 25. Ikkunaliittymissä ja julkisivupellityksen liittymissä ulkoseinän ilmaväli ei ole avoin ulkoilmaan.

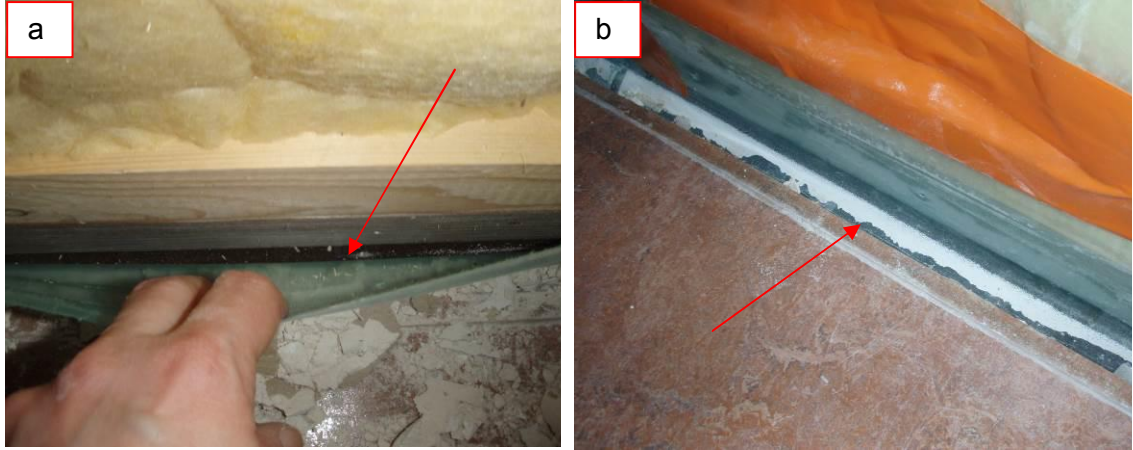
Kuva 30. Rakenneavauskohdassa RAK3 on suunnitelmien mukainen (ks. kuva 2) bitumikermitä (kuva a) ja ulkoseinän höyrnsulku ulottuu betonilaatan ja pystypinnan bitumikermin väliin (kuva b). Suunnitelman mukaisia alahjauspuiden ja bitumikermin välisiä saumavilloja tai polyuretaanivaahtoa ei havaittu, ks. kuva 2. Ulkoseinän alareunasta otetussa mineraalivillanäytteessä ei ollut poikkeavaa mikrobikasvua.

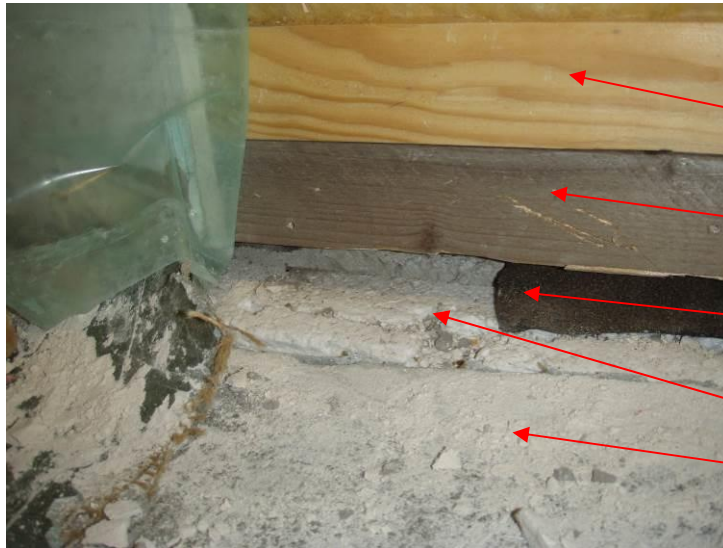
Kuva 32. Rakenneavauskohdassa RAK4 perusmuurin bitumikermin ei ole jatkuva ulkoseinän alta EPS-eristeen yli. Ulkoseinän ja bitumikermin välissä ei ole suunnitelmien mukaista saumavillaa eikä polyuretaanivaahtoa, ks. kuva 2. Myös alaohjauspuiden välistä puuttuu kuvan 2 mukainen saumavilla. Ulkoseinän alareunasta otetussa mineraalivillanäytteessä ei ollut poikkeavaa mikrobikasvua.

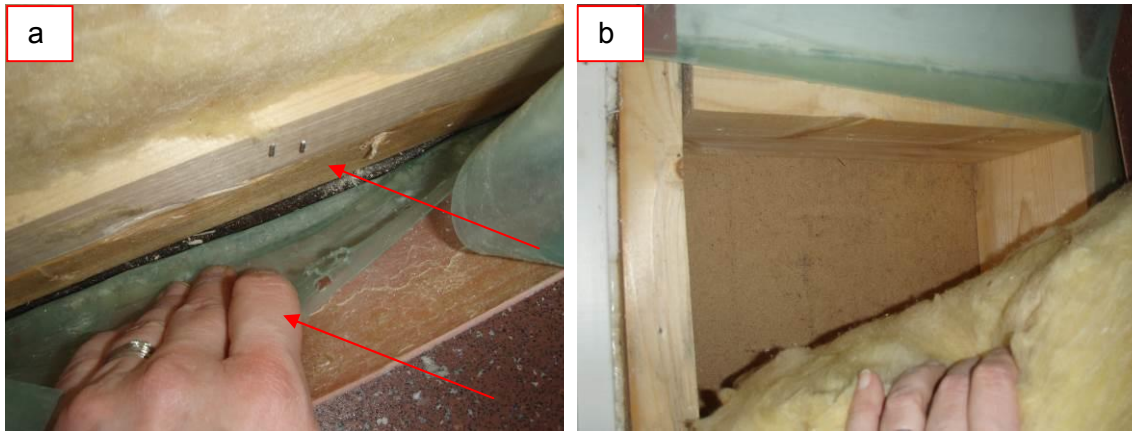
Kuva 34. Rakenneavauskohdassa RAK6 höyrynsulkumuovi ulottuu betonilaatan ja perusmuurin bitumikermin väliin (kuva a). Seinärakenteen alaohjauspuiden välissä ja alla ei havaittu mineraalivillakaistaa. Tuulensuojalevyn sisäpinnassa tai puurungossa ei ole merkkejä vaurioista (kuva b). Ulkoseinän alareunasta ja ikkunan alanurkasta otetussa mineraalivillanäytteissä ei ollut poikkeavaa mikrobikasvua.

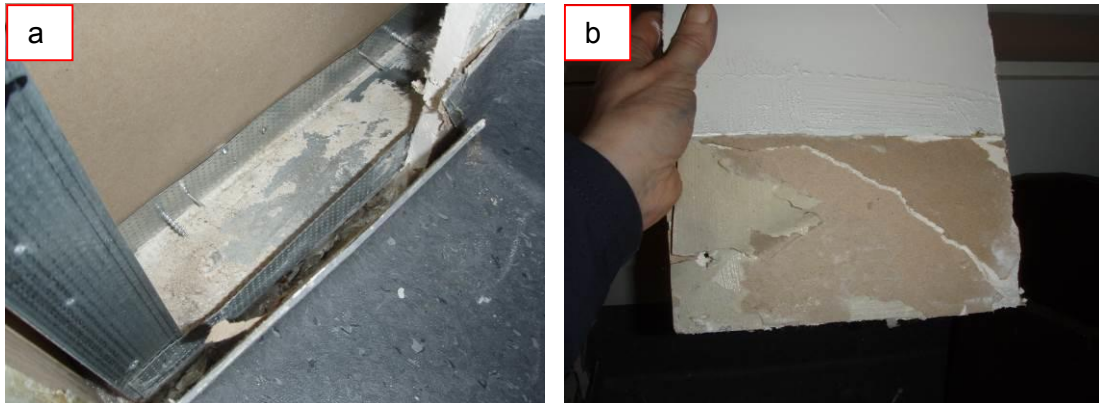
Kuva 36. Siivousskanavien oven viereen tehdyssä levyväliseinärakenteessa ei havaittu kosteusvaurioon viittaavia merkkejä kuten ruostetta metallirungossa (kuva a) tai mikrobikasvustoa kipsilevyssä (kuva b). Metallirungon alla ei ole kapillaarista nousua katkaisevaa kerrosta.

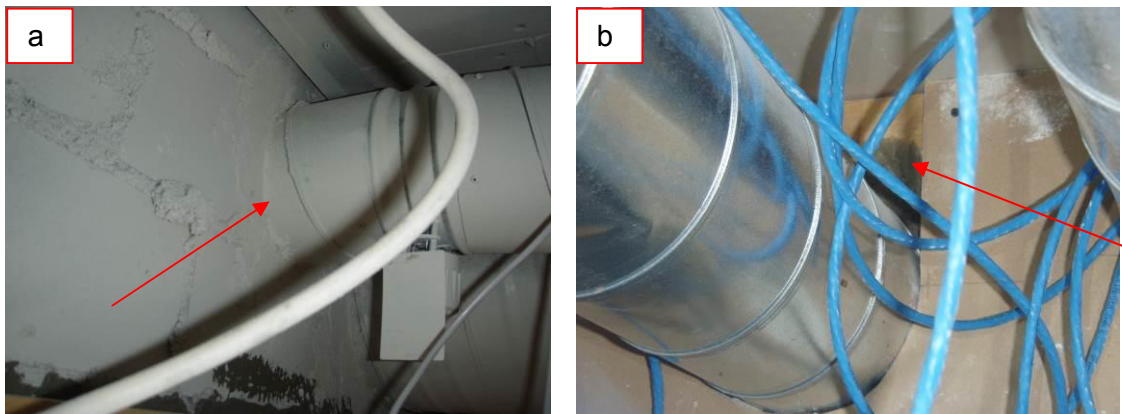
Kuva 37. Ilmanvaihtokanavien harkkoseinäpäivitykset on tiivistetty laastilla tai palokatkomassalla (kuva a). Levyseinäpäivitykset on tiivistetty mineraalivillalla (kuva b).

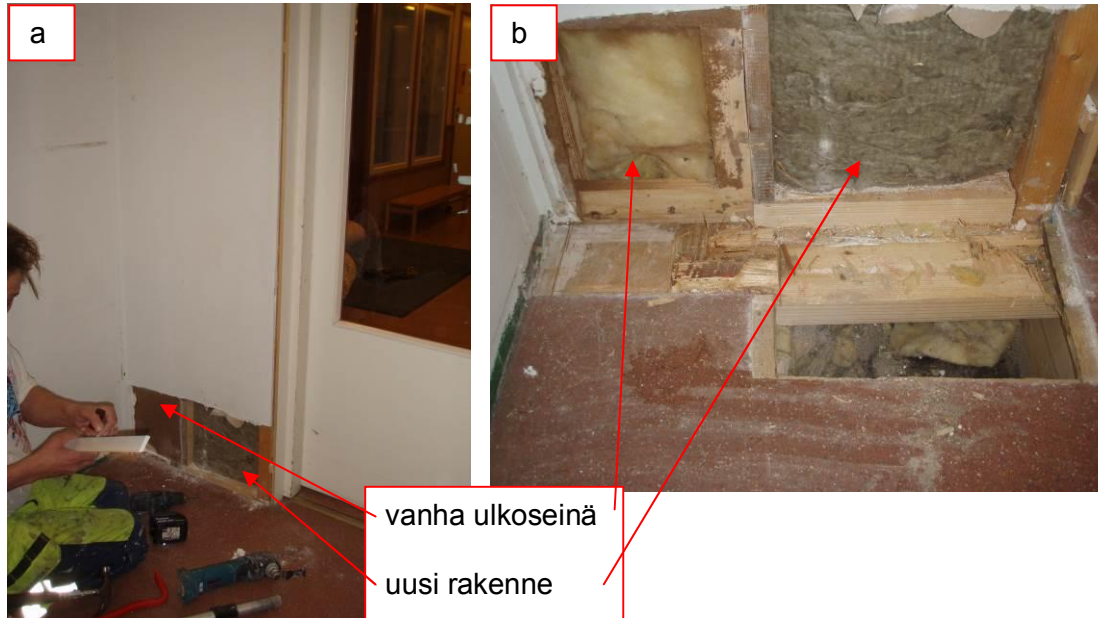
Kuva 39. Vanhan ja uuden puolen välisen seinän rakenneavauskohta RAK1, ks. kuva 1; vasemman puoleinen koolausväli on alkuperäisen ulkoseinän mukainen ja oikeanpuoleinen on uutta rakennetta, joka on rakennettu uudemman osan rakentamisen yhteydessä vanhaa ulko-oviaukkoa kavennettaessa.

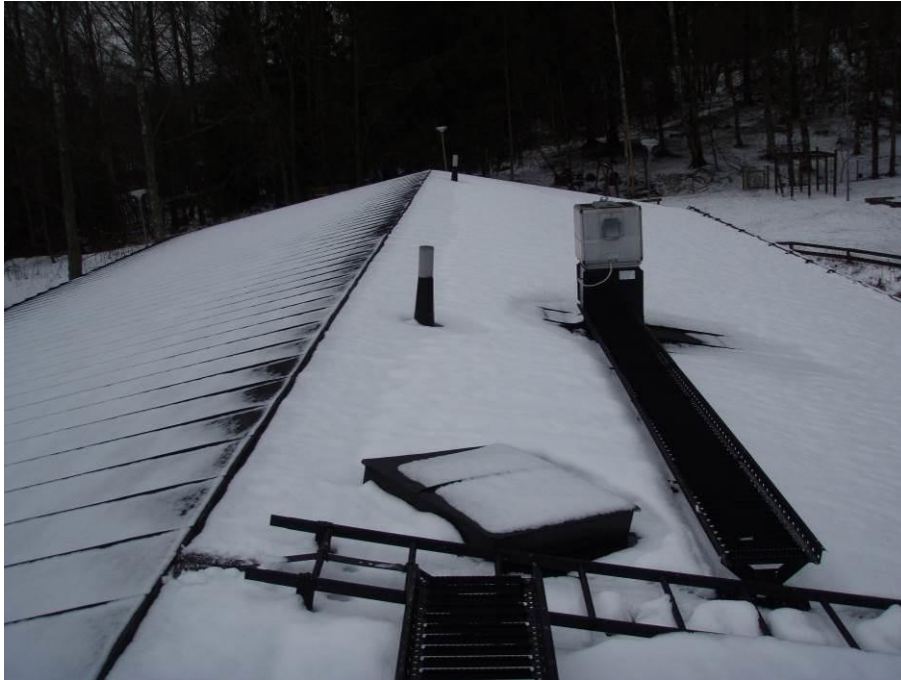
Kuva 41. Vesikatto oli lumipeitteinen. Katolla ei havaittu lumen sulakohtia, jotka viittaisivat merkittävään lämpövuotoon.

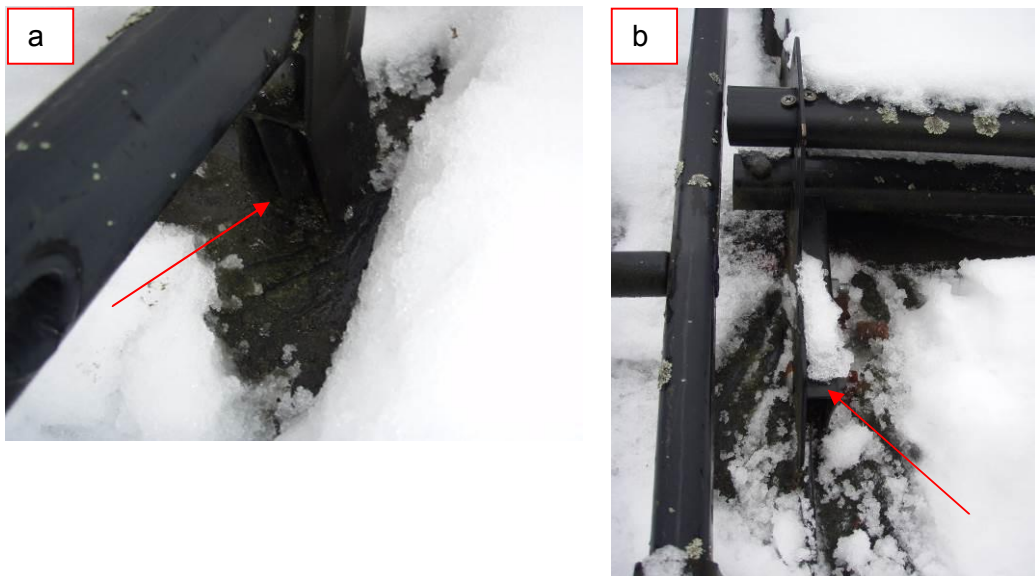
Kuva 42. Lapetikkaat tukeutuvat vesikatteeseen kumituilla (kuva a). Lumiesteet on kiinnitetty katteen pystysaumoihin (kuva b).

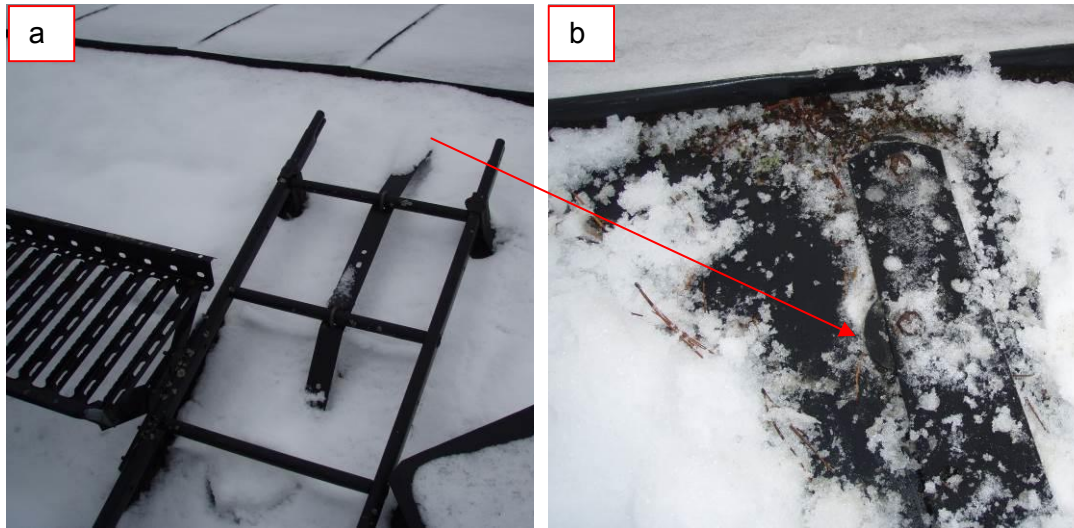
Kuva 43. Lapetikkaat on kiinnitetty yläreunastaan peltikatteen läpi. Kiinnitysruuvien kohta on tiivistetty kumisilla aluslevyillä (kuva b).

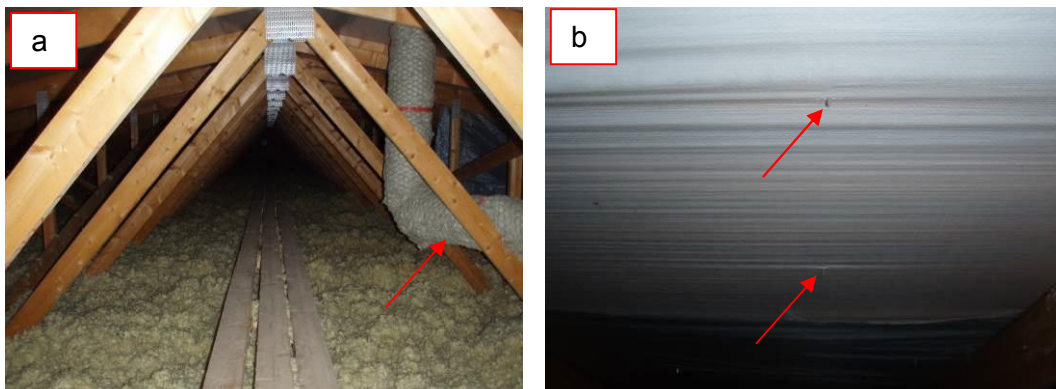
Kuva 47. Yleiskuva ilmatilasta (kuva a); yleisilme on siisti ja hyväkuntoinen. Keski-alueella on kulkusilta ja viemäreiden tuuletusputket on lämmöneristetty. Tuuletusputkissa on vaakaosia (kuva a). Puurakenteissa ei ole vuotojälkiä tai tummumia. Osa peltikatteen kiinnitysluskojen nauloista lävistää aluskatteen, mutta niiden kohdalla ei ole vuotojälkiä (kuva b).

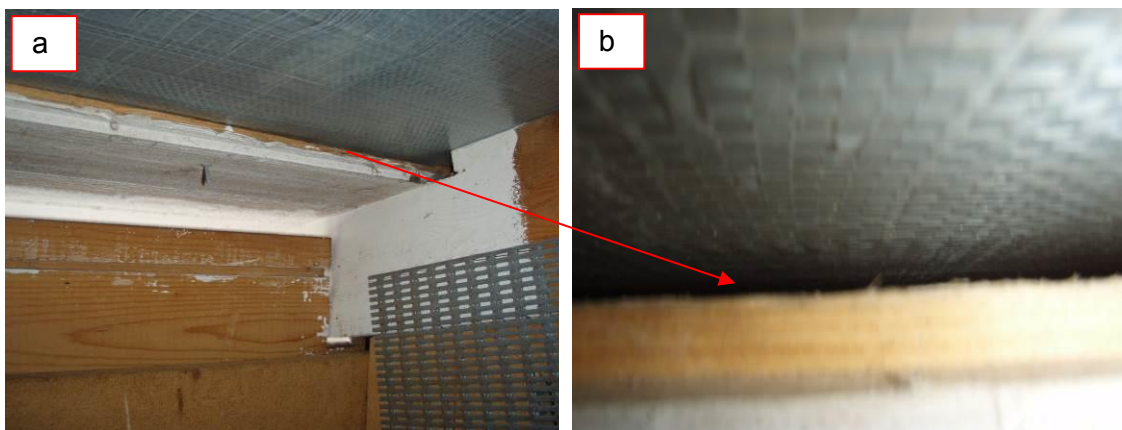
Kuva 48. Aluskate ulottuu ainakin yhden räystäslaudoituksen yläpuolelle. Räystäslaudoissa ei havaittu vuotojälkiä.

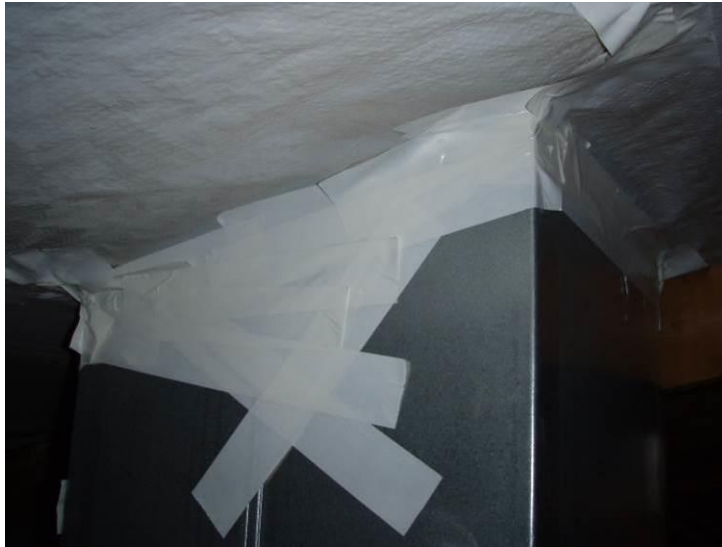
Kuva 50. Poistopuhaltimen aluskateliittymä on korjattu liitosnauhoilla. Aiemmassa tutkimuksessa liittymä oli todettu epätiiviksi.

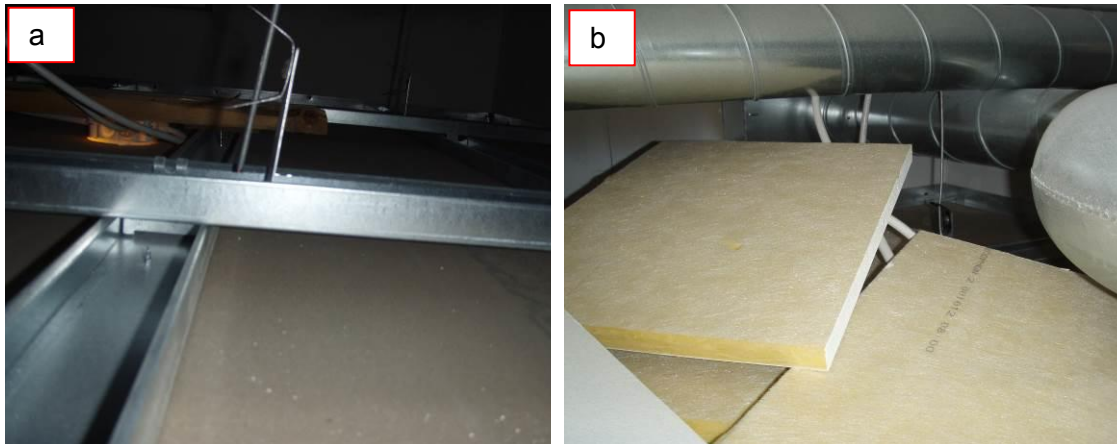
Kuva 54. Kipsilevyinen alakattotila (kuva a) ja henkilökunnan wc:n alakattotila, jossa on mineraalivillalevyjä (kuva b). Wc-tilan alakatto on kipsilevyrakenteinen.

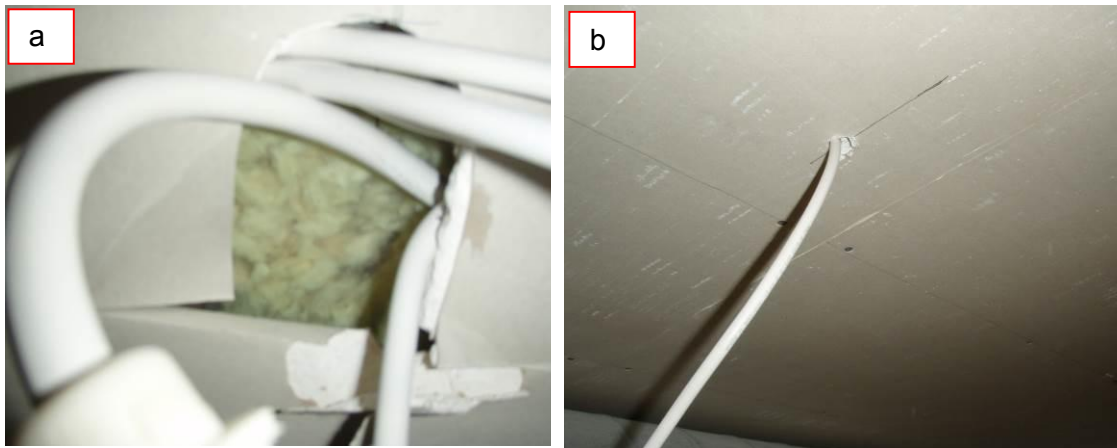
Kuva 55. Alakattotilassa yläpohjan kipsilevyssä on joitakin sähköläpivientejä. Sähköjohdot eivät ilmeisesti lävistä höyrynsulkua. Lämpivienneissä ei havaittu merkkisavulla ilmavirtausta.

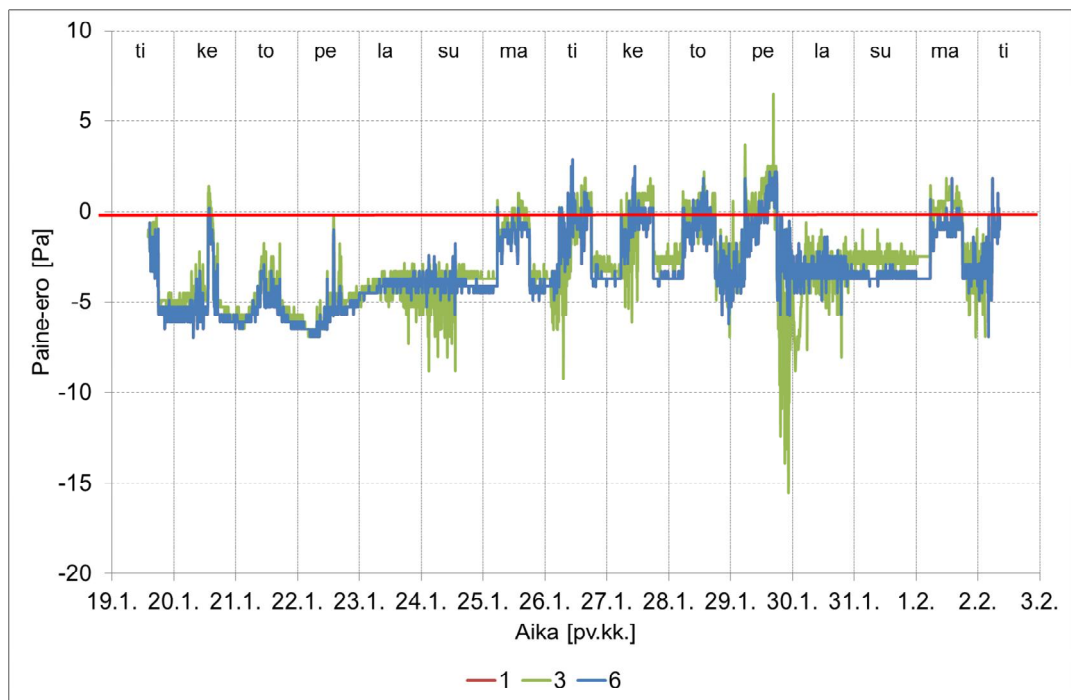
Ulko- ja sisäilman välisen kahden viikon mittaisten paine-eromittausten tulokset on esitetty seuraavassa kuvassa. Huoneessa 3 paine-ero kasvoi noin -3 Pa :sta tasaisesti alkaen 2.2. noin klo 3 ollen mittausjakson lopussa 2.2. klo 9 $-42,5 \text{ Pa}$. Tätä ei ole esitetty seuraavassa kuvassa, jotta muut mittaus tulokset olisivat selkeästi nähtävissä.

Kuva 60. Sisä- ja ulkoilman välinen paine-ero eri tiloissa; positiivinen paine-ero tarkoittaa sisäilman ylipainetta ja negatiivinen paine-ero tarkoittaa sisäilman alipainetta ulkoilmaan verrattuna.

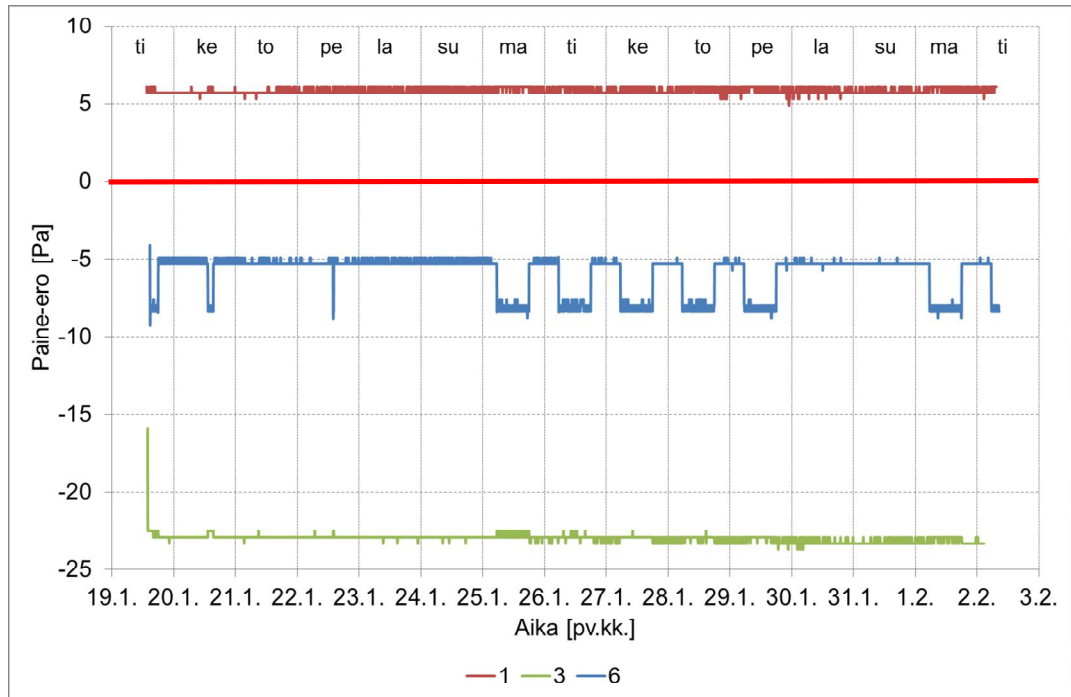
Kuva 61. Tuloilmakanavan ja ulkoilman välinen paine-ero eri tiloissa; positiivinen paine-ero tarkoittaa sisäilman ylipainetta ja negatiivinen paine-ero tarkoittaa sisäilman alipainetta tuloilmakanavaan verrattuna. Punaisella viivalla on merkitty nollassa.
