KOSTEUS- JA SISÄILMATEKNINEN KUNTOTUTKIMUS

Ravalsin päiväkoti

Ravalsintie 14
02400 Kirkkonummi

14.6.2021

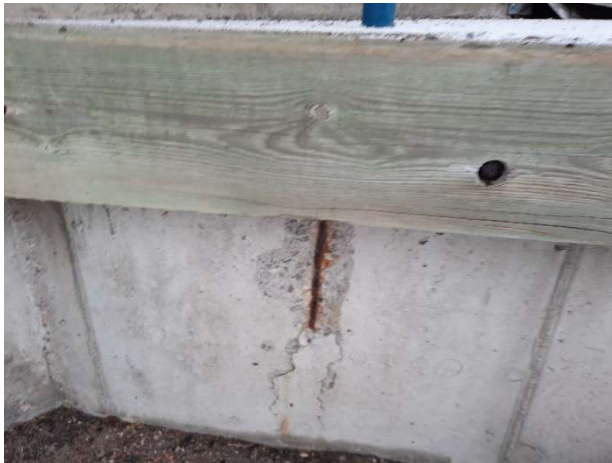
Kuva 5. Lastauslaiturin betonirakenteissa todettiin rapautumaa ja terästen korroosioaurioita.

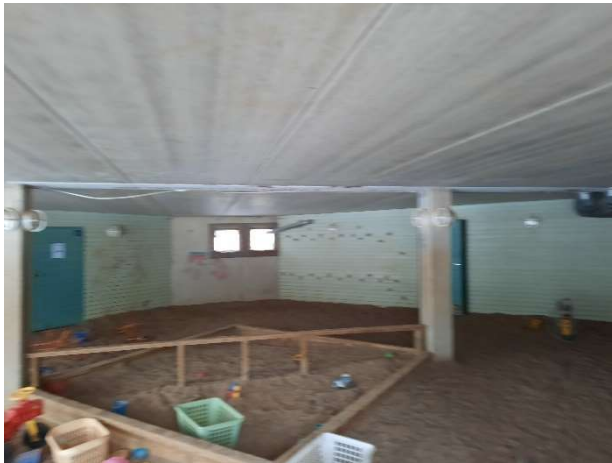
Kuva 9. Rakennuksen lounaissiiven alapuolista tilaa.

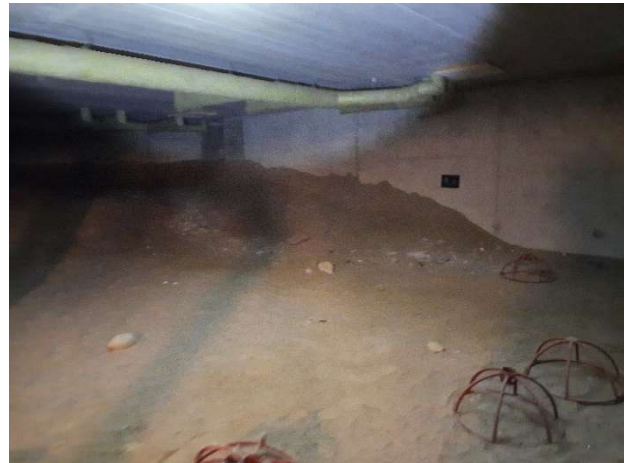
Kuva 10. Ryömintätilan maan pinta nousee rakennuksen keskiosaa lähestyttäessä.

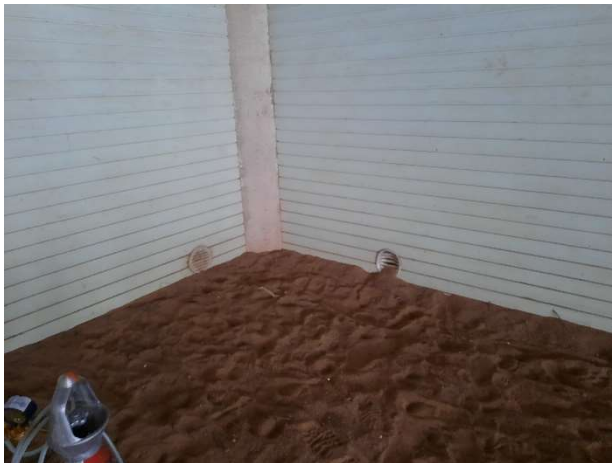
Ryömintätilassa olevien varastojen ulkoseinät ovat puurakenteisia. Puurakenteiden alaosat ovat kosketuksissa täyttöhiekan kanssa. Puurakenteissa oli havaittavissa kosteusjälkiä.

Kuva 11. Alustilan puurakenteiset seinät ovat kosketuksissa kapillaarisen täyttömaan kanssa.

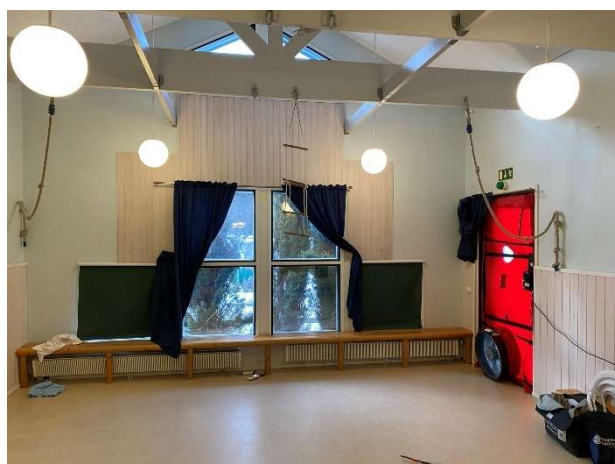
Kuva 23. Salin ulkoseinustalla havaittiin usean metrin matkalla lattiapäällysteen alla ylimääräistä kosteutta.

Päiväkodissa todettiin lattiapinnoitteen alla kohonnutta kosteutta paikallisesti. Todennäköisesti osa poikkeavista kosteushavainnoista johtuvat tilojen käytöstä (mm. wc-tilojen kynnyksien kohdilla epätiivit mattojen liittymät). Salissa havaittiin laajemmalla alueella ylimääräistä kosteutta lattiapäällysteen alla ja havaintojen perusteella kosteus pääsee lattiarakenteeseen ulkoseinärakenteiden kautta.

- Salin lattiapinnoitteen uusimisen yhteydessä betonin kosteusmittaukset porareikämenetelmällä, varauduttava betonin kuivaustarpeeseen.
- Paikalliset korjaukset lattiapäällysteisiin alueilla, joissa ylimääräistä kosteutta havaittiin viiltomittauksissa.
- Vesileikkihuoneen viereisen wc-tilan havaitun kosteusvaurioalueen laajuuden selvittäminen sekä tarvittavat toimenpiteet.

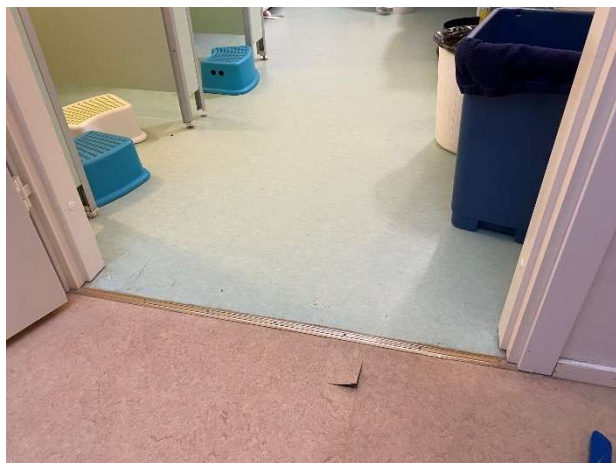
Kuva 24. Wc-tilojen ovien läheisyydessä lattiapäällysteen alle todennäköisesti on päässyt irtovettä kynnyksen liittymän kautta.

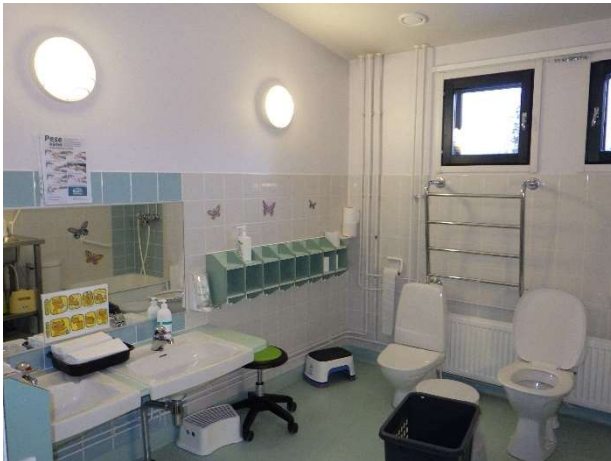
Kuva 27. Yleiskuvaa märkätiloista. Lattiat pinnat ovat muovimattoja ja seinien alaosat kaakeloituja.

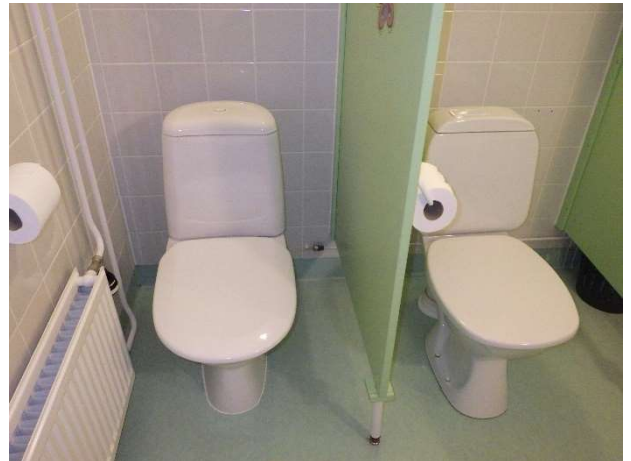
Kuva 28. WC-istuimia on vaihdettu tarpeen mukaan.

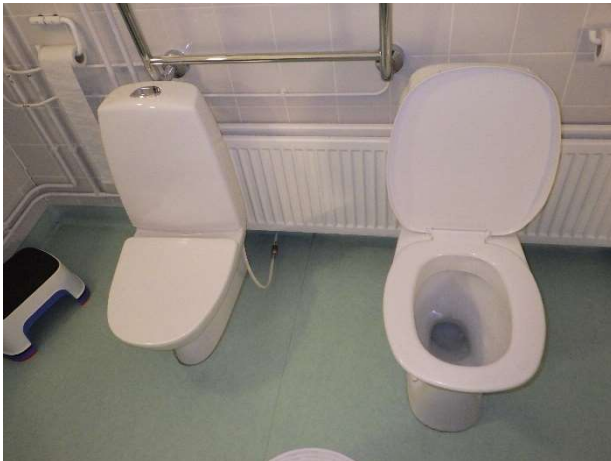
Kuva 29. WC-istuimissa ei havaittu merkittäviä puutteita.

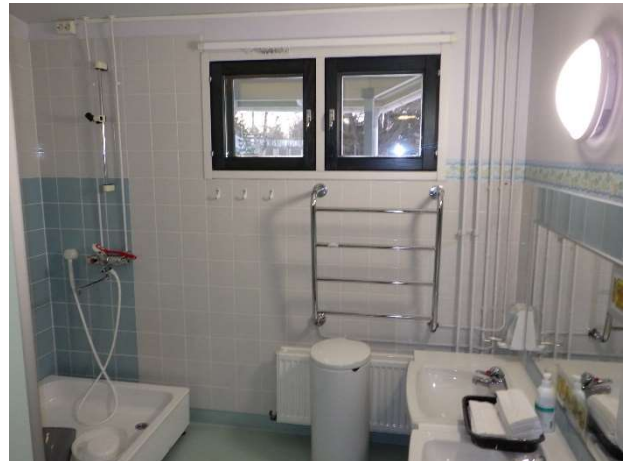
Kuva 30. Pyyhekuivaimissa havaittiin muutamia korroosioaurioita.

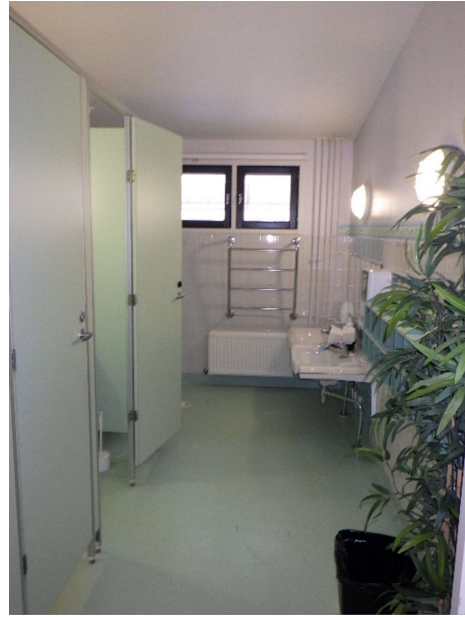
Kuva 32. Yleiskuvaa WC-tilasta. Kuva 28 tästä tilasta.

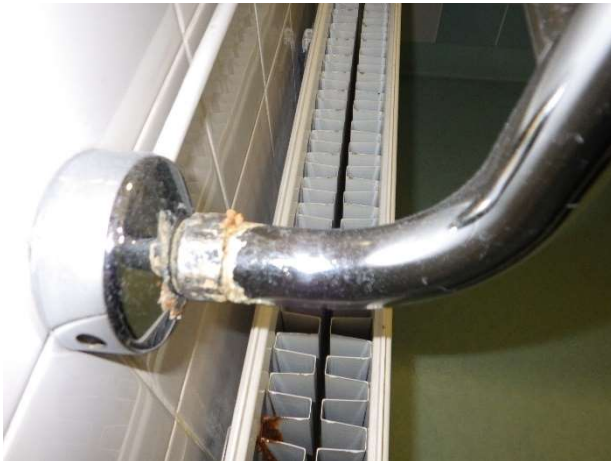
Kuva 33. Pyyhekuivaimen koroosioaurio ja tihkuvuoto.

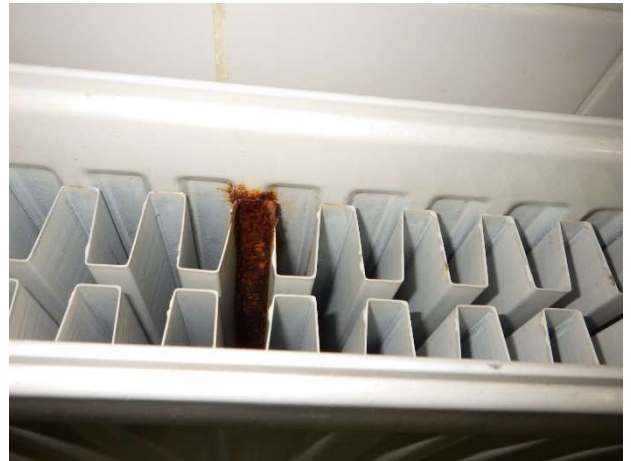
Kuva 34. Pyyhekuivaimen vuoto on aiheuttanut patteriin korroosiota.

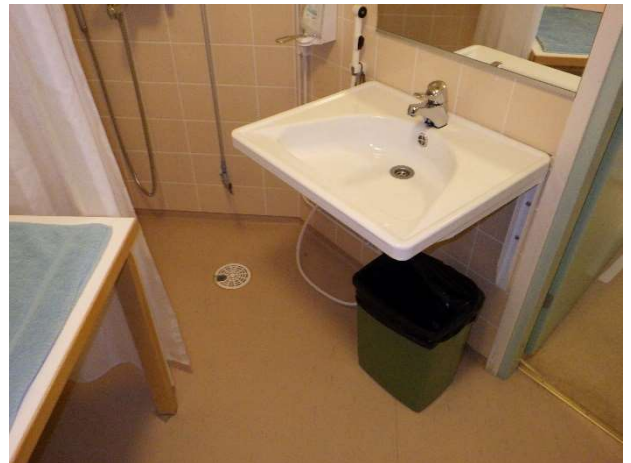
Kuva 38. Inva-WC Pesuallas. Altaan kiinnitykset ok.

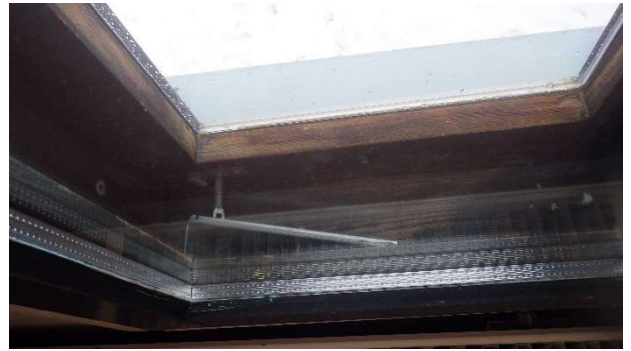
Kuva 52. Pääasiassa ikkunat sulkeutuivat hyvin vaikka kiinnityslaitteista puuttuikin osia.

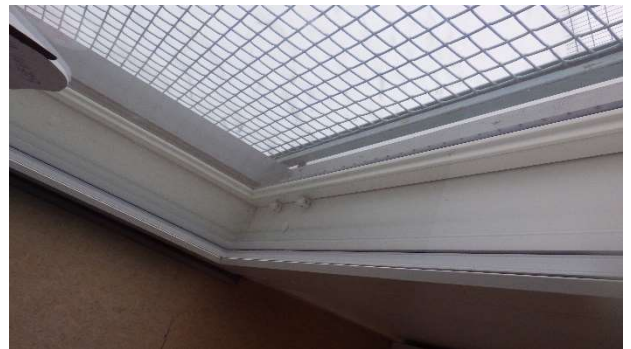
Kuva 54. Uusitut korkeat ikkunat/ovet ovat hyvässä kunnossa.

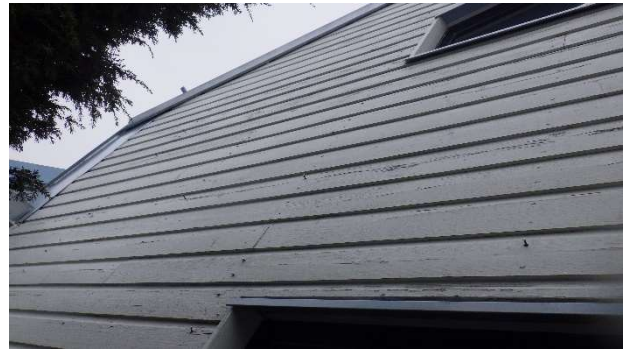
Kuva 58. Liikuntasalin päätyseinän osalla ei ole räystästä.

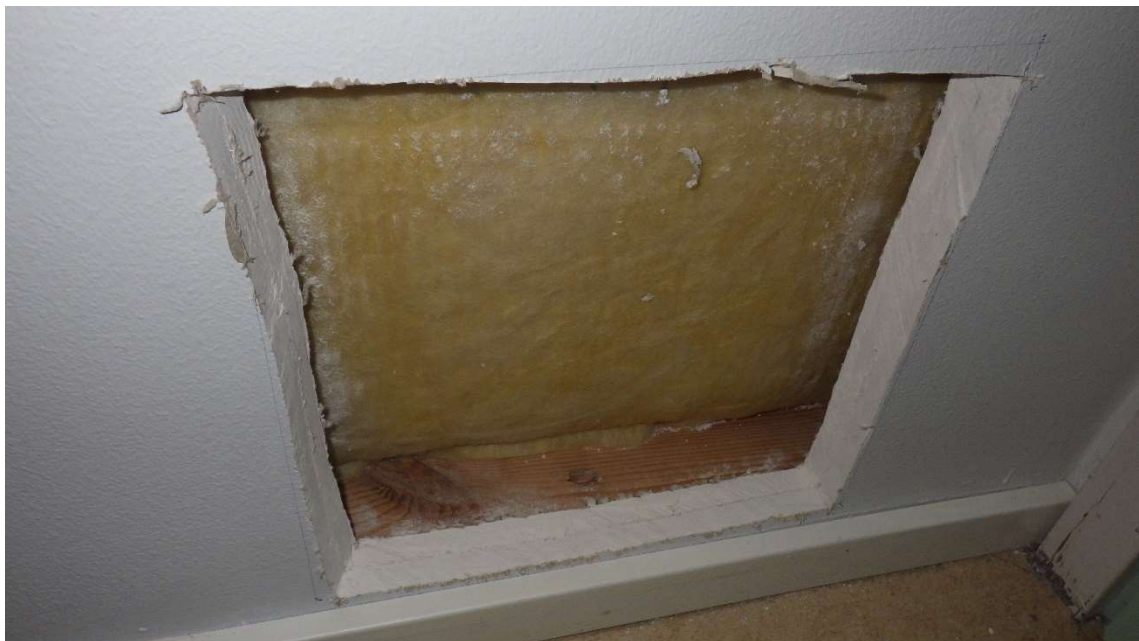
Kuva 63. Johtajan huoneen väliseinään tehty rakenneavaus VSAV1

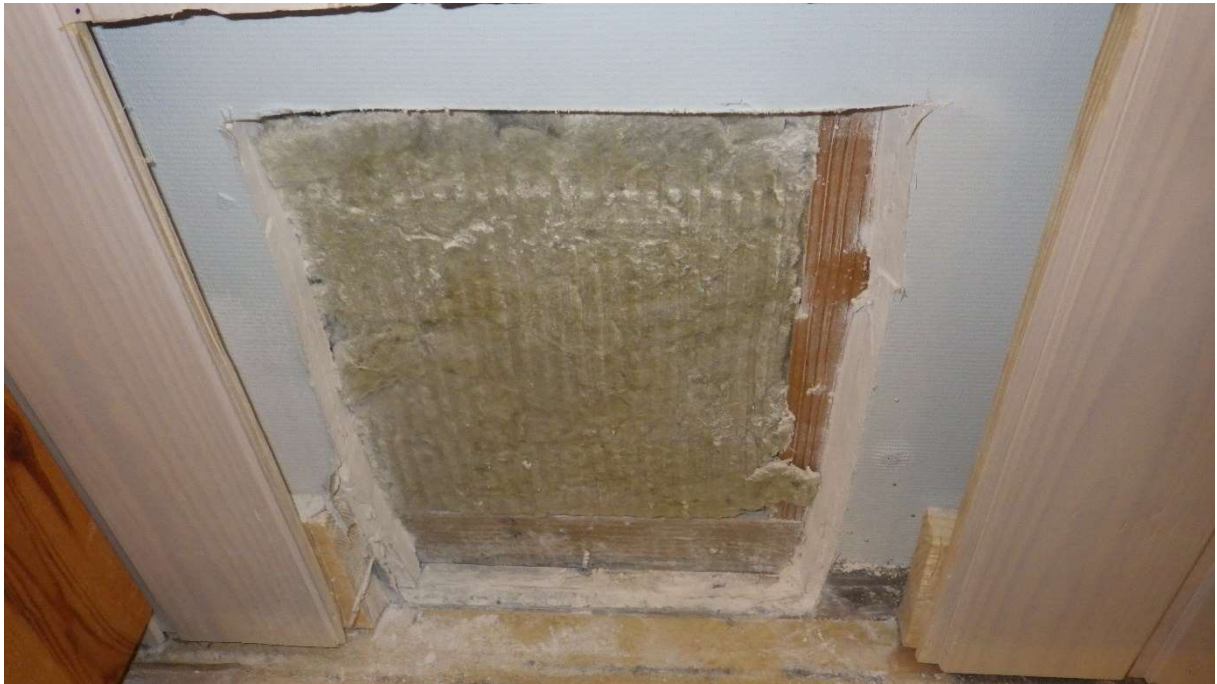
Kuva 65. Alaohjauspuun alapintaa VSAV1.

Ulkoseinärakenteesta mitattiin alimman alaohjauspuun alapinnan kosteus piikkimittarilla. Vaurioitumisen kannalta kriittisenä puunkosteuden rajana pidetään 17-18 p-%. Rakenneavauksen VSAV1 alaohjauspuun alapinnasta mitattiin 15,8 p-% kosteus. Rakenneavauksen VSAV2 alaohjauspuun kosteus oli 12,6 p-%.

Rakenneavausten perusteella molemmissa väliseiniin tehdyissä avauksissa havaittiin mikrobivaurioitumiseen viittaavaa mikrobikasvustoa. Arviolta vauriot sijoittuvat aiemmin tapahtuneiden kosteusvaurioiden alueille, ja suositellaan korjaamaan rakenteet näiltä alueilta.

Molempien väliseiniin tehtyjen avausten perusteella kosteusvaurioiden korjauslaajuus ei ole ollut riittävä ja rakenteisiin on jäänyt kosteusvaurioituneita materiaaleja. Rakenteet ovat arviolta kuivaneet sisäilmaan hitaasti, mutta alaohjauspuiden alapinnoilla ja kipsilevyjä vasten olevilla osilla on mikrobikasvua päässyt tapahtumaan.

- Johtajan huoneen ja tuulikaapin sekä johtajan huoneen ja aulatilän välisten väliseinien alaosien purkaminen betonipinnalle, betonirakenteen kosteustilanteen varmistaminen porareikämittauksin ja uusien rakenteiden asentaminen.
- Liikuntasalin ja VEO-huoneen väliseinän alaosien purkaminen betonipinnalle, betonirakenteen kosteustilanteen varmistaminen porareikämittauksin ja uusien rakenteiden asentaminen.

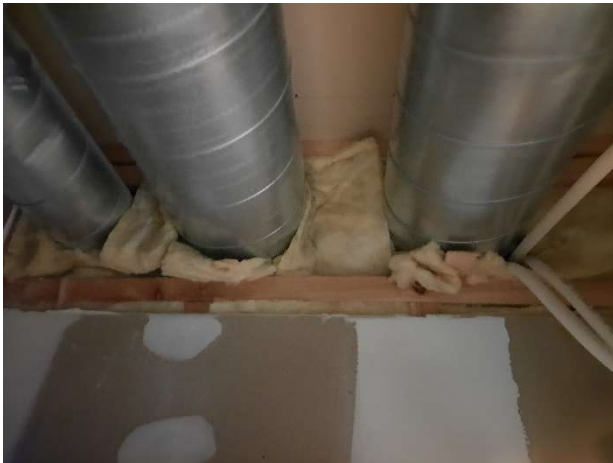
Alaslaskettujen kattojen yläpuolisia tiloja tarkastettiin eri puolilta rakennusta. Alakattojen sisällä havaittiin kohtalaisesti pölyä ja avoimia mineraalivillaeristeitä. Havaitut avoimet villapinnat voivat toimia kuitulähteenä tiloihin ja alakattotiloissa on epäpuhtauksia, jotka voivat kulkeutua sisäilmaan.

Kuva 76. Alakattorakenteiden sisällä havaittiin avoimia mineraalivillalähteitä (tila 47, eteishalli).

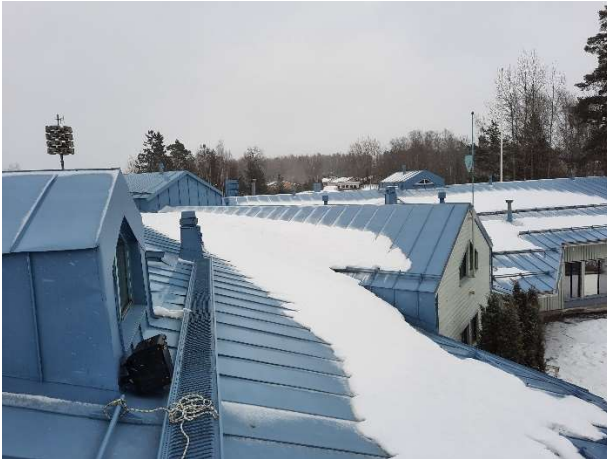
Kuva 81. Yleiskuva vesikatolta. Tarkastushetkellä katolla oli paikoin lumipeitettä.

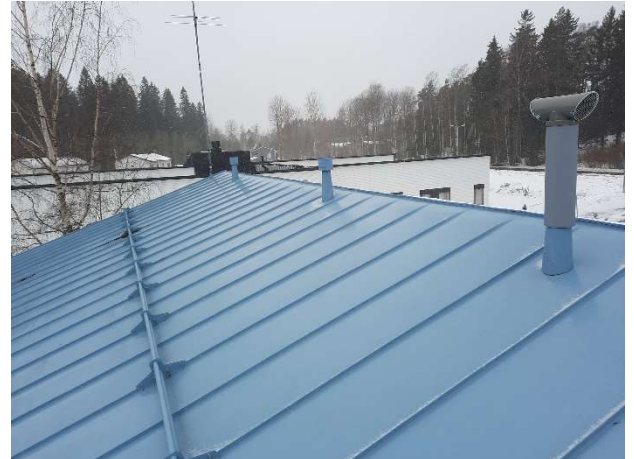
Vesikate on alkuperäinen, pl. 2012 uusitut alueet korjattujen vesivuotoalueiden kohdilla. Vesikate on arviolta huoltomaalattu rakennuksen elinkaaren aikana. Vesikatteen alla on aluskate/kondenssinestokate. Vesikatteen pinnoitteen kunto on aistinvaraisesti hyvä. Sisäpihan puoleisten sisäänkäyntikatosten räystäsrakenteissa havaittiin vuotoja sekä puurakenteiden kosteusvaurioita. Kattoikkunoiden pellitysten tiivistysmassat ovat haurastuneet. Vesikaton turvavarusteet (seinätikkaat, kulkusillat, lumiesteet) ovat aistinvaraisesti hyväkuntoiset ja täyttää tarvittavat vaatimukset.

Kuva 82. Vesikatteen pinnoite on arviolta uusittu rakennuksen elinkaaren aikana.

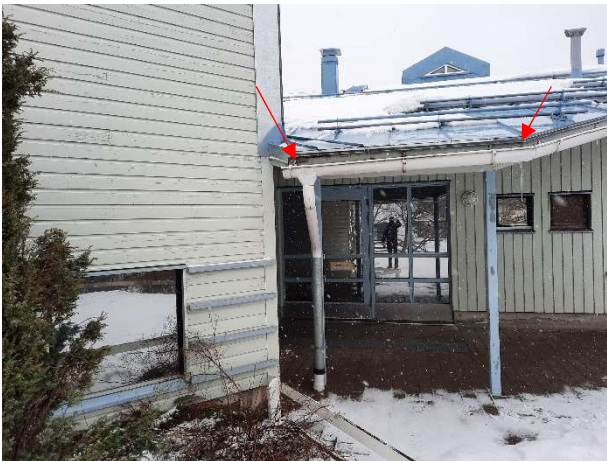
Kuva 83. Sisäpihan molemmissa sisäänkäyntilipoissa oli räystäällä vuotoja.

Rakennuksen sisäpihan lippojen vedenohjaus ei toimi oikeaoppisesti. Vesi kulkeutuu arviolta katepellin alla otsalaudan taakse vaurioittaen puurakenteita. Ongelman korjaamiseksi lippojen vinoille osille tulee suunnitella toimivampi vedenohjaus.

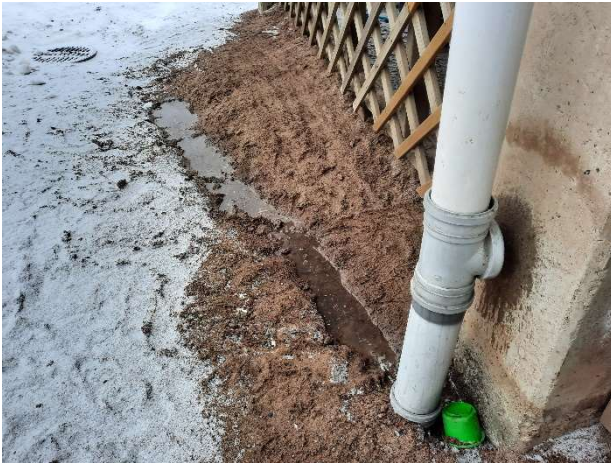
Vesikatossa on ulkopuolinen sadevedenohjaus. Sadevesi kerätään vesikouruja pitkin syöksytorville, joita pitkin vesi ohjataan alas sadevesikaivoille. Sadevesijärjestelmän kunto on tyydyttävä. Vesikourujen kaadot ovat aistinvaraisesti riittävät. Vesikourujen kulmaliitoksissa havaittiin puutteita sisäpihan sisäänkäyntikatosten lipoissa. Syöksytorvien alapääät ovat liian lähellä sadevesikaivoja, jonka seurauksena syöksytorvet ovat jäätyneet ja revenneet saumasta.

Kuva 89. Sadevedenohjauksessa on puutteita: syöksytorvi on todennäköisesti jäänyt ja haljennut.
