TUTKIMUSSELOSTUS

RAVALSIN PÄIVÄKOTI
RAJATTU KOSTEUSTEKNINEN KUNTOTUTKIMUS
ULKOSEINÄT

2.11.2021

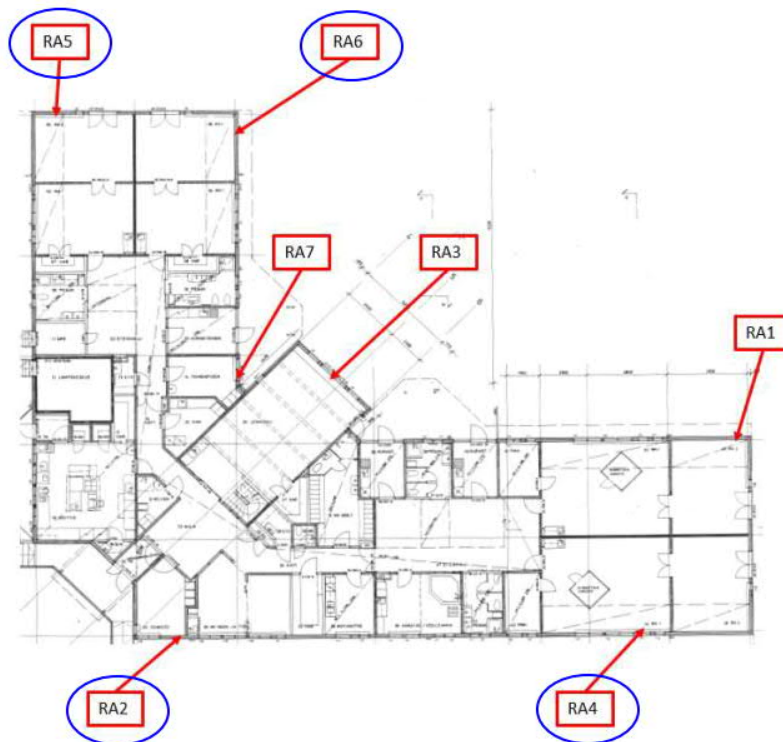
Kuva 8. Rakennetarkastukset, jotka tehtiin vanhoista avauksista. Kohdat on ympyröity sinisellä.

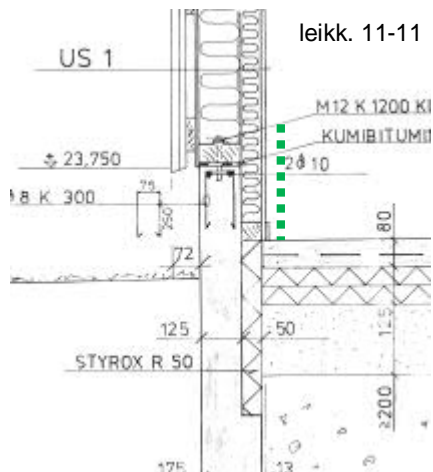
Kuva 9. RA-2. Avauksen korkeus on merkitty kuvaan vihreällä katkoviivalla. Havaintojen perusteella rakenneavauksen kohdalla on rakenneleikkauksen 11-11 mukainen rakenne (RAK10, alapohjaleikk. 08-13).

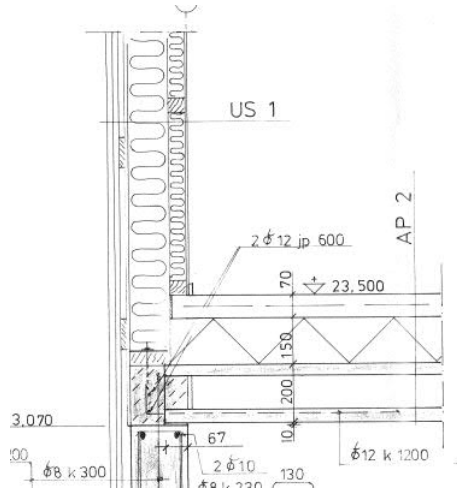
Kuva 12. Rakenneleikkaus 14-14 (RAK 11, alapohjaleikk. 14-16).

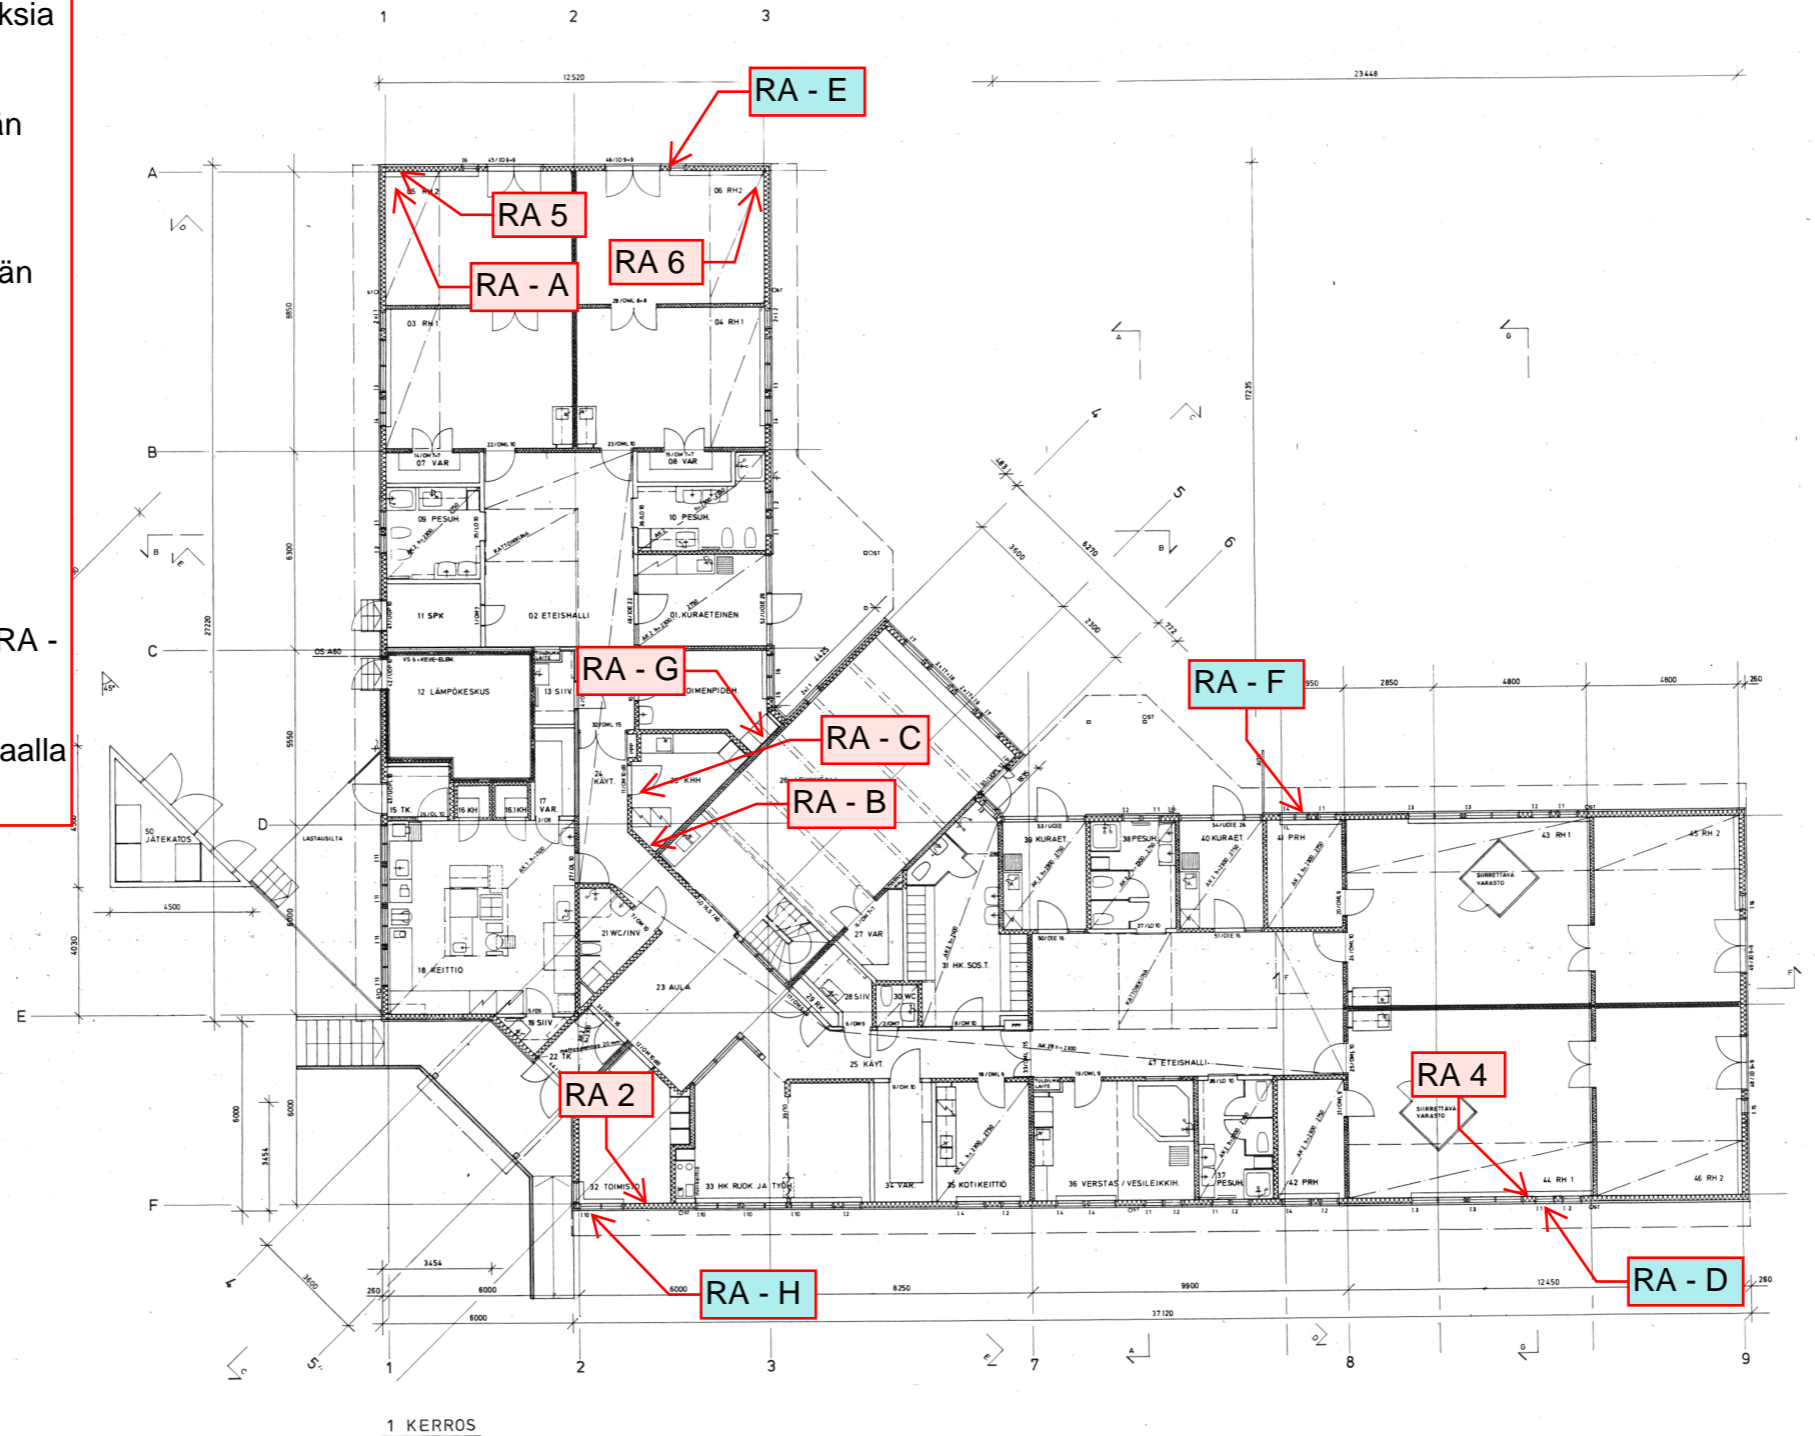
Rakenneavaukset RA - D, RA - E ja RA - F tehtiin ulkoseiniin ulkokautta.

Rakenneavaus RA - H tehtiin poraamalla sokkeliin ulkokautta.
