**UUDENMAAN YMPÄRISTÖKESKUKSEN
RAPORTTEJA 18 | 2008**

Kirkkonummen Kalljärven perustilan selvitys vuonna 2007

Anne-Marie Hagman

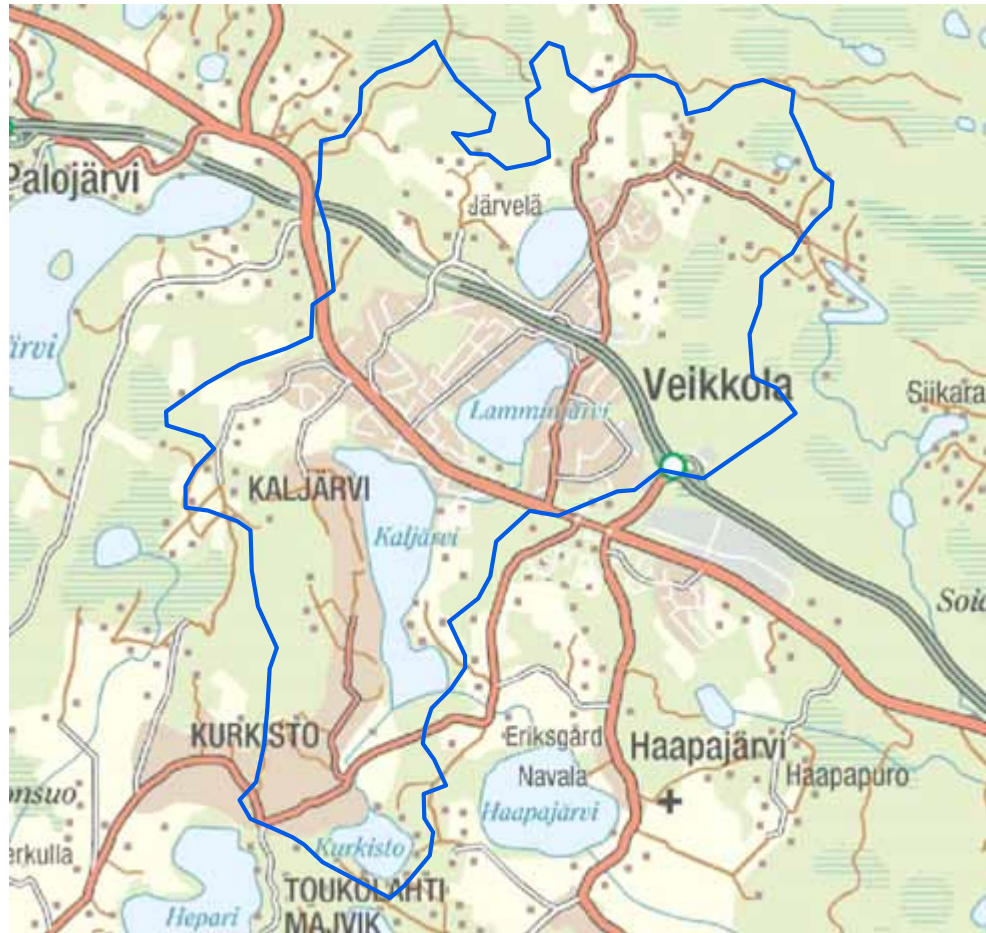
Kuva 2. Kalljärven valuma-alue, mittakaava 1 : 45 000. Luvat Maanmittauslaitos (lupa nro 7/MYY/07) ja Genimap (lupa L4659/02).

Kalljärvi on pinta-alaltaan 62,557 ha ja kuuluu Mankinjoen vesistöalueeseen. Kalljärven valuma-alueen pinta-ala on 1 366 ha eli 13,7 km² (kuva 2). Suurin syvyys on 3,5 metriä. Keskisyvyys on 1,92 metriä. Virtaama on 122,9 l/s ja viipymä 112 vrk (Virokannas 1987).

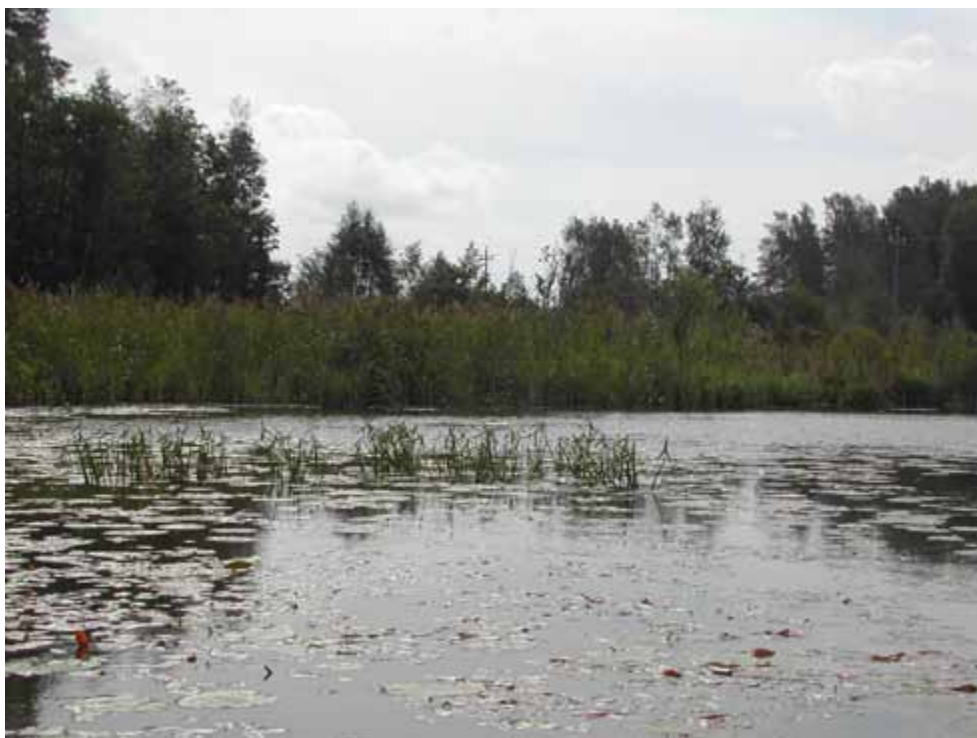
Kuva 8. Kalljärven runsasta vesikasvillisuutta vuonna 2007 (Anne-Marie Hagman).

Kalljärven kasvillisuus on paikoin erittäin runsasta. Etenkin järven eteläpää on osittain umpeenkasvanut. Myös pohjoispäässä kasvillisuutta on reilusti. Järven länsirannalla kasvillisuutta on selvästi vähemmän. Ilmaversoisista vesikasveista Kalljärvessä esiintyy leveälehtistä osmankäämiä (*Typha latifolia*), saroja (*Carex* sp.), järviruokoa (*Phragmites australis*), järvikortetta (*Equisetum fluviatile*) ja järvikaislaa. Kelluslehtisistä esiintyy ulpukkaa (*Nuphar lutea*), uistinvitaa (*Potamogeton natans*), pystykeiholehteä (*Sagittaria sagittifolia*) ja palpakkoja (*Sparganium* sp.). Kalljärven pohjoisosassa oli myös pikkuvitaa (*Potamogeton berchtoldii*)

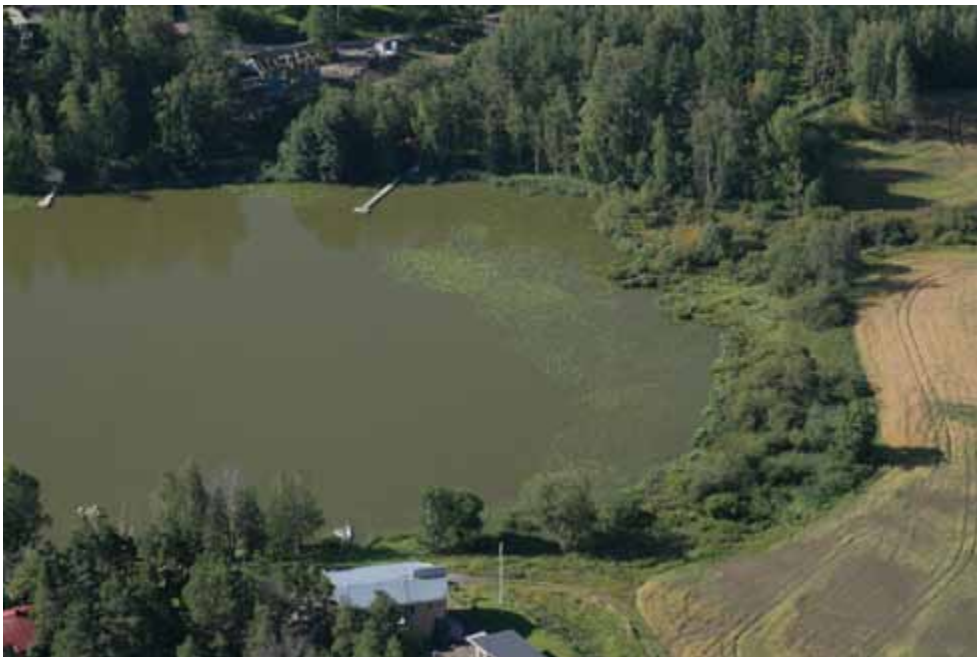
Kalljärven vesikasvillisuus on paikoitellen erittäin runsasta. Erityisesti järven etelä- ja pohjoisosassa on tiheää kasvustoa (kuvat 10 ja 11). Pohjoisosan tilannetta selittänee järveen tuleva kuormitus, eteläosan umpeenkasvu taas johtunee järvestä poistuvista ravinteista. Usein rehevissä järvissä luusuan ympäristö on runsaan vesikasvillisuuden valtaamaa.

Kuva 10. Kalljärven pohjoisosan umpeenkasvua kesällä 2007 (Tero Taponen).

Kalljärven kunnostustarve on suuri. Järvelle ehdotetaan kuormituksen tarkempaa selvitystä ja kunnostussuunnitelmaa. Kuormitus selvityksessä arvioidaan laskennallisesti järveen kohdistuva fosforimäärä ja sen vaikutus järven tilaan. Lisäksi tarkastellaan järven kuormitushistoriaa. Kunnostussuunnitelmassa pohditaan tarkemmin Kalljärvelle sopivia kunnostusmenetelmiä.

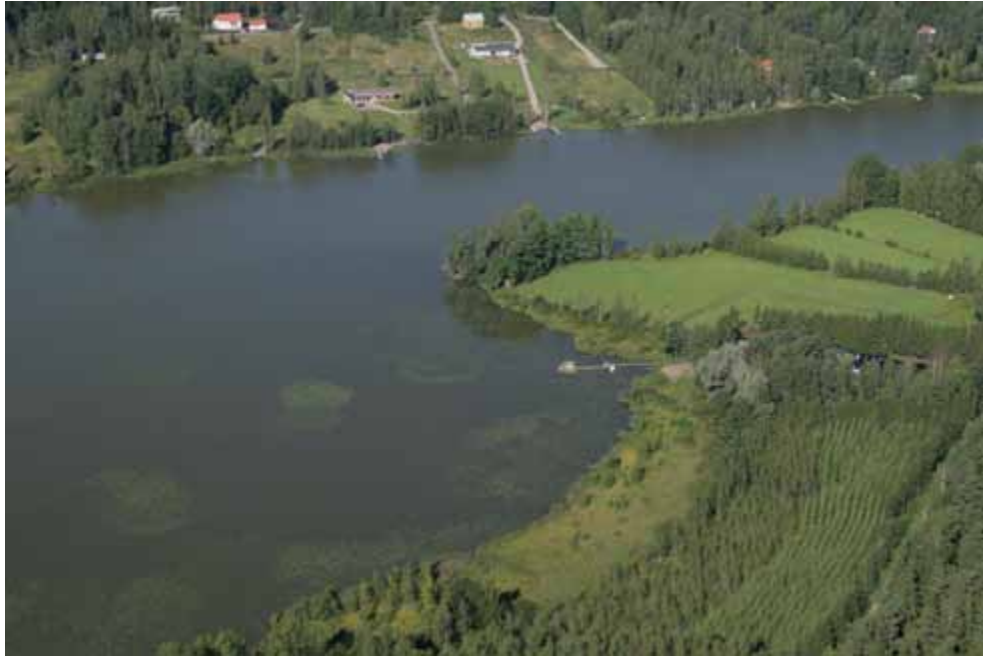
Kuva 11. Kalljärven eteläosan runsasta vesikasvillisuutta kesällä 2007 (Tero Taponen).
