KOSTEUS- JA SISÄILMATEKNINEN KUNTOTUTKIMUS

Ravalsin päiväkoti

Ravalsintie 14
02400 Kirkkonummi

14.6.2021

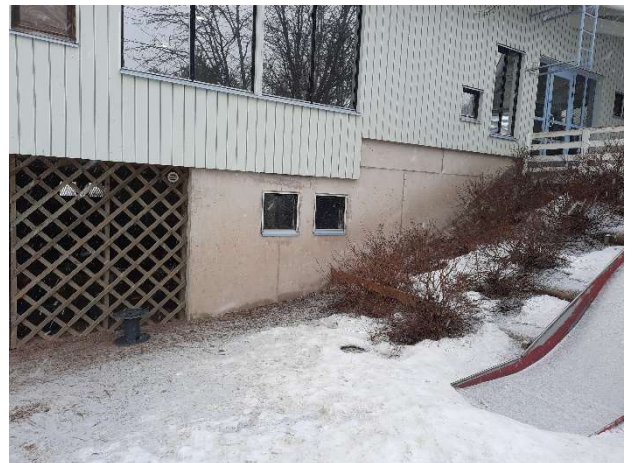
Kuva 4. Ryömintätalallisen siiven (lounas) vierustaa, jossa maa-aineksena hiekka.

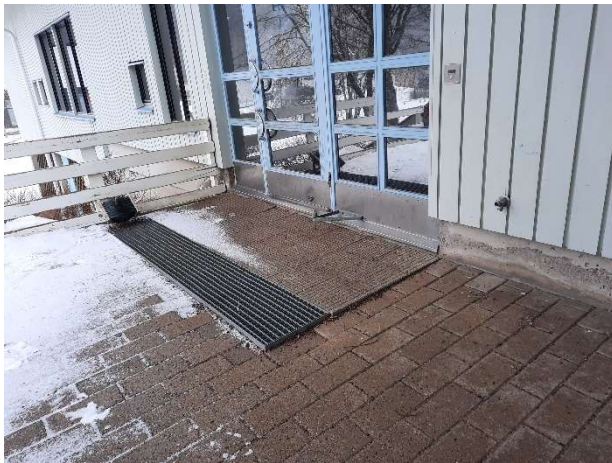
Kuva 7. Sisäpihan toinen sisäänkäynti.

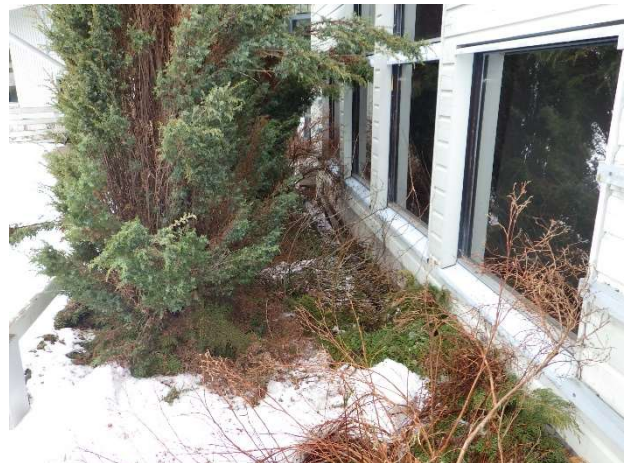
Kuva 8. Sisäpihalla liikuntasalin edustalla istutukset ovat erittäin lähellä rakennusta.

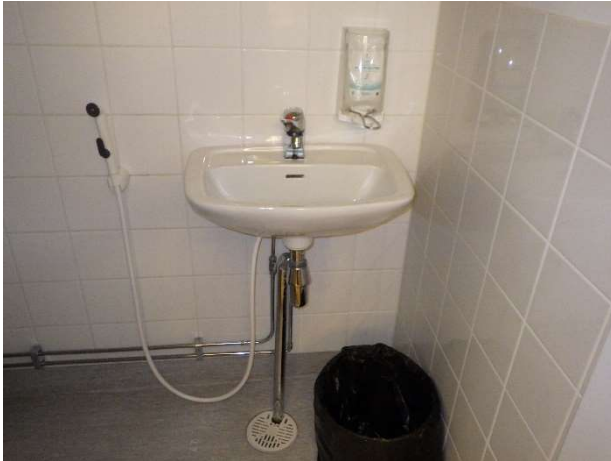
Kuva 31. Käsienpesualtaat olivat kiinni ja hanoissa tai käsisuihkuissa ei havaittu merkittäviä puutteita.

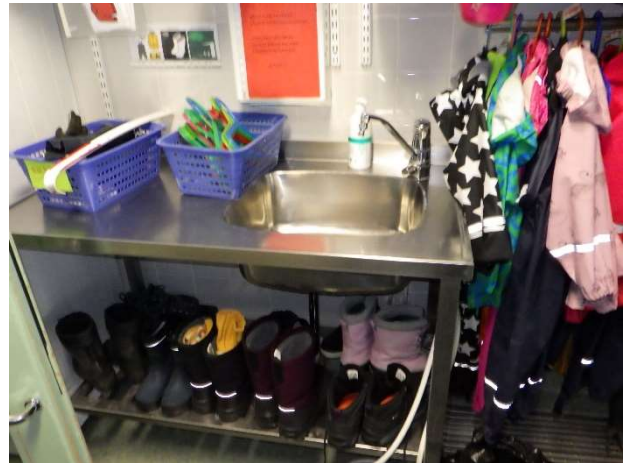
Kuva 36. Pesuallas sisäänkäynnin yhteydessä.

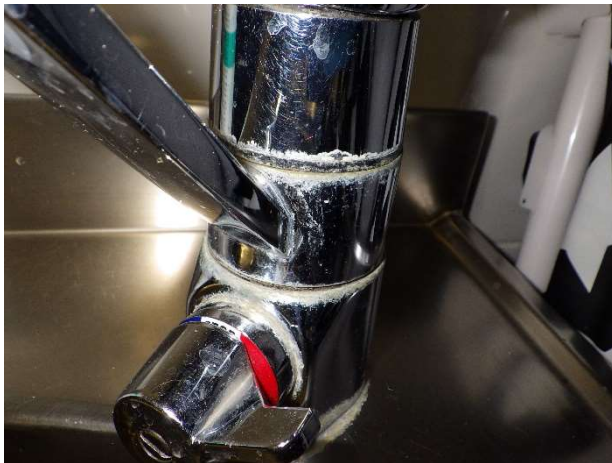
Kuva 37. Hana on kulunut.

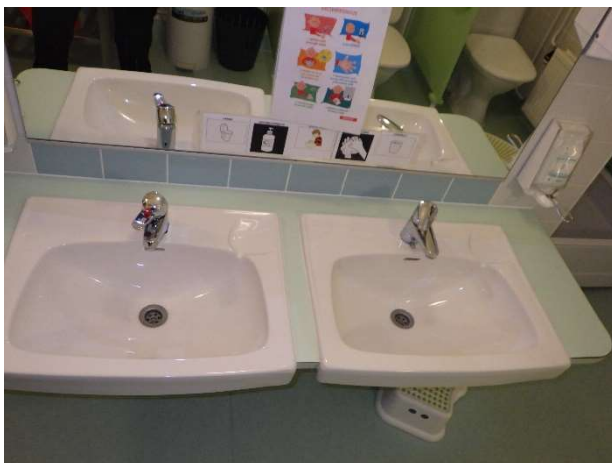
Kuva 39. Hanoja on vaihdettu tarpeen mukaan.

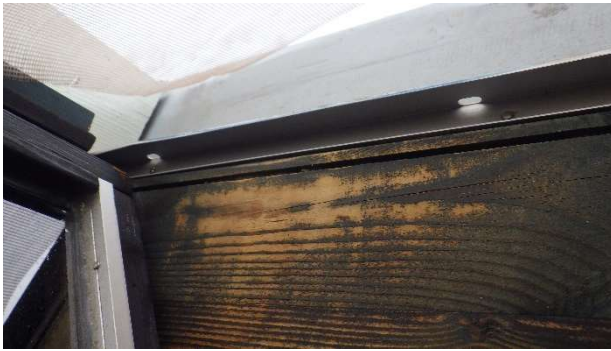
Kuva 51. Pinnoitteet ovat kuluneet etenkin etelänsuuntaan antavien ikkunoiden osalta.

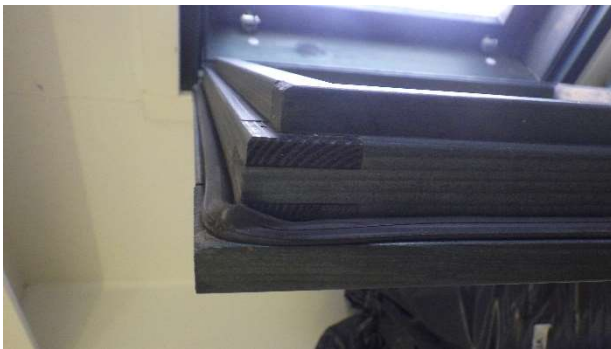
Kuva 53. Saumanauhat ovat painuneita. Niitä on uusittu vaihtelevasti.

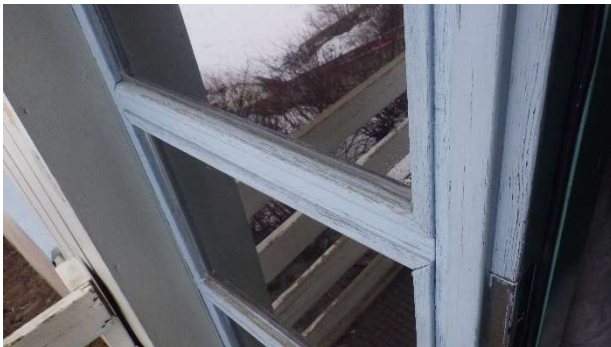
Kuva 55. Sisäänkäynnin puulistoissa oli alkavaa haristumista.

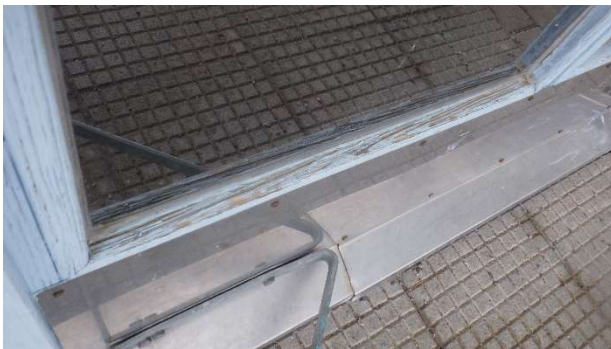
Kuva 59. Ovien puupaneeleissa lahovauroita ja haristumista.

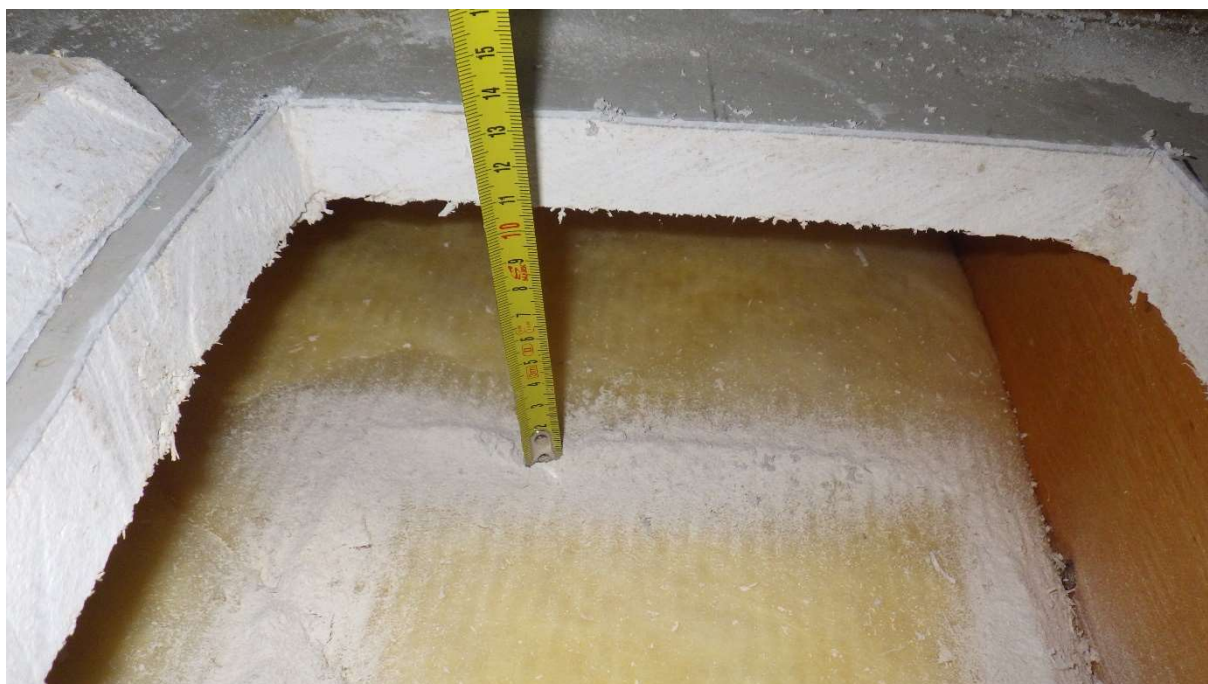
Kuva 71. Välipohjarakenteen rakenneavaus

Välipohjan rakenneavauksessa ei havaittu epätavallista hajua tai merkkejä epätavallisesta kosteudesta. Välipohjan rakenneavauksen eristetilasta tehdyn hetkellisen kosteusmittauksen tulokset ovat 21,1°C, 12,6Rh%, 2,32g/m³. Eristetila oli kuivempi kuin alakerran sisäilma ja viitteitä kosteusvaurioista ei ollut. Puunkosteus kertopuun alaosaan oli 11,6p-%.

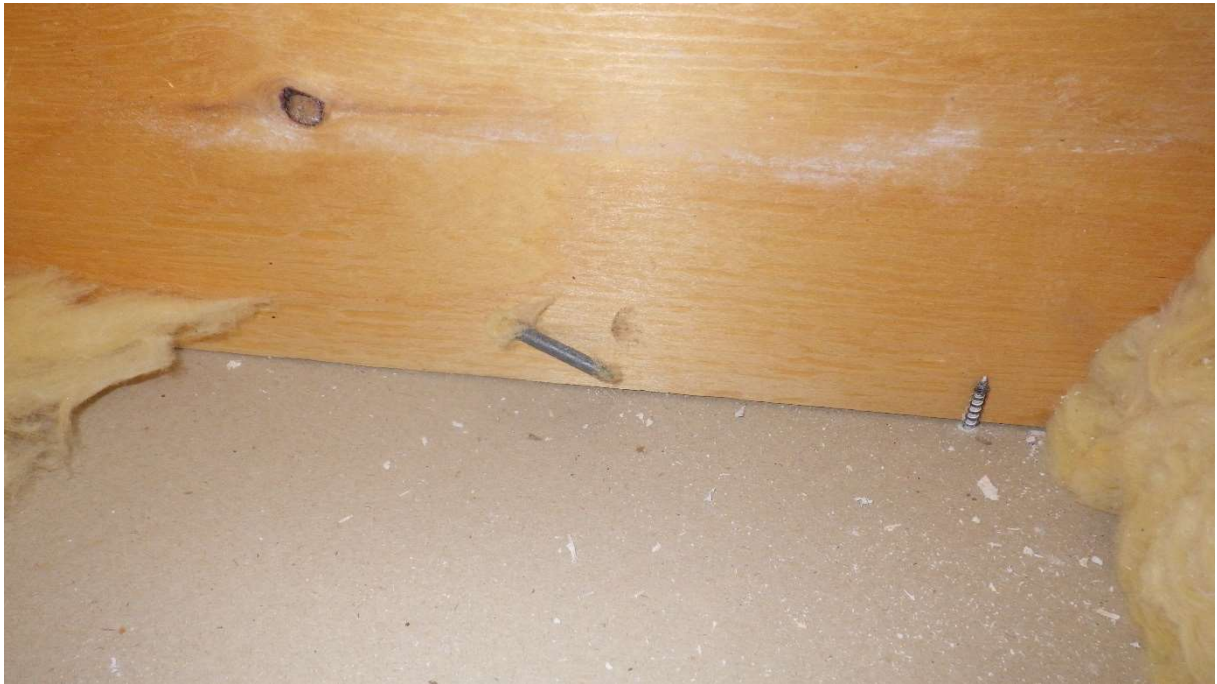
Kuva 72. Välipohjarakenteen rakenneavaus

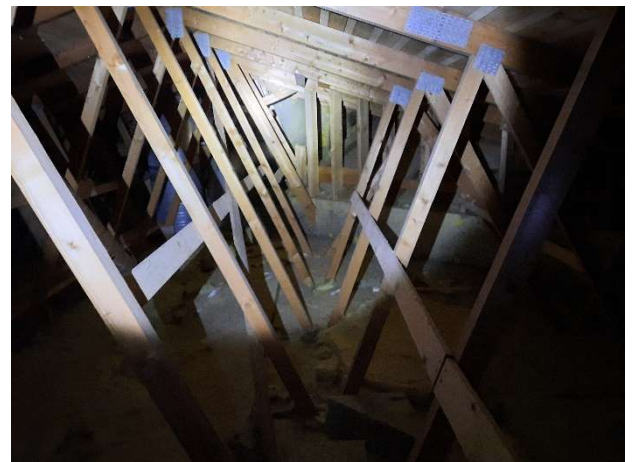
Yläpohjatila tuulettuu alaräystäiltä sekä harjan läheisyydessä olevien tuuletusputkien kautta. Tilan tuuletus on arviolta riittävä. Yläpohjan puurakenteissa oli havaittavissa kosteuden aiheuttamia jälkiä tuuletusputkien, jiirien, kattoikkunoiden sekä IV-konehuoneen ympärillä. Yläpohjan eristeissä oli havaittavissa pieneläinten jätöksiä. Yläpohjan höyrynsulkuliitokset todettiin epätiiviksi; yläpohjan ja sisätilojen välinen ilmayhteys on mahdollinen.

Kuva 86. Yleiskuvaa yläpohjasta.
